بيانات العميل والسيارة			
Skoda Kodiaq 2020 3rd Category			موديل السيارة
140581	قراءة العداد	أسود	اللون
لا يوجد	حظر البيع	لا يوجد	توكيلات
العبور	المرور	2026-07-13	تاريخ انتهاء الرخصه

ملخص حالة السيارة			
● بحالة جيدة جدا	حالة الميكانيكا	● فبريكة (يوجد ملاحظات)	حالة البودي الخارجي
● بحالة ممتازة	حالة العفشة	● فبريكة بالكامل	حالة البودي الداخلي
● بحالة ممتازة	حالة الكهرباء	● لا يوجد ملاحظات	حالة الشاسية
● بحالة ممتازة	حالة التكييف	● بحالة جيدة	حالة الجنوط والكاوتش
● بحالة جيدة جدا	حالة الصالون	● بحالة ممتازة	حالة الزجاج والكشافات

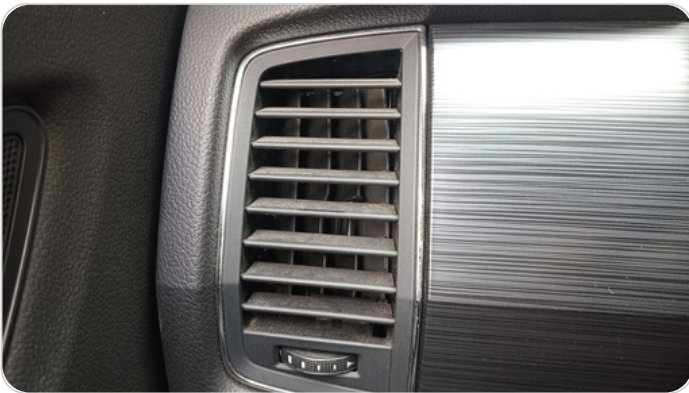
هوايات التكييف : كسر (هواية واحدة)

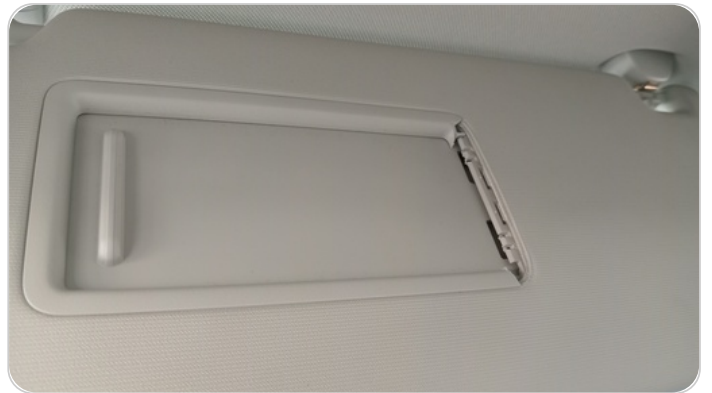
شماسات أمامية : تلف في الشمال

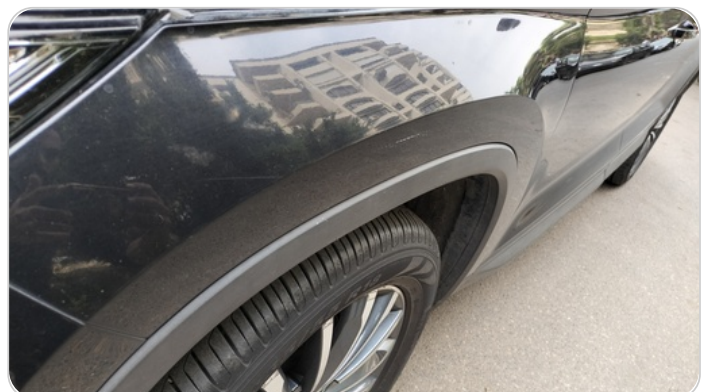
الرفرف الأمامي شمال : فبريكة (خرابيش)

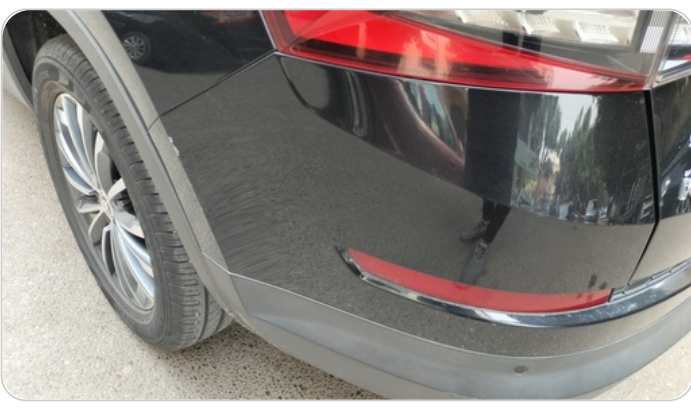
الاكصدام الخلفي : فبريكة (خرابيش)

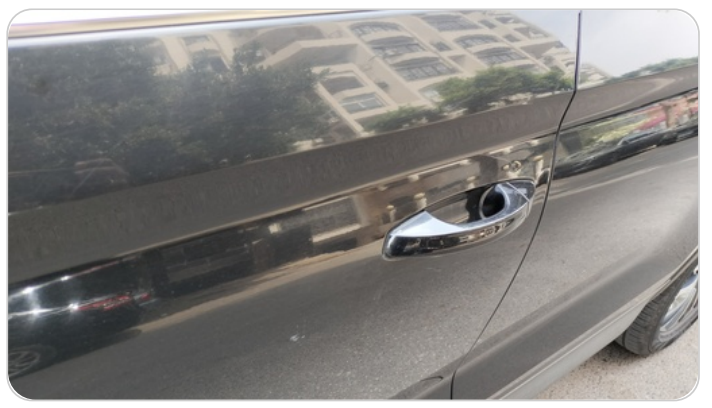
الباب الأمامي شمال : فبريكة (خرابيش)

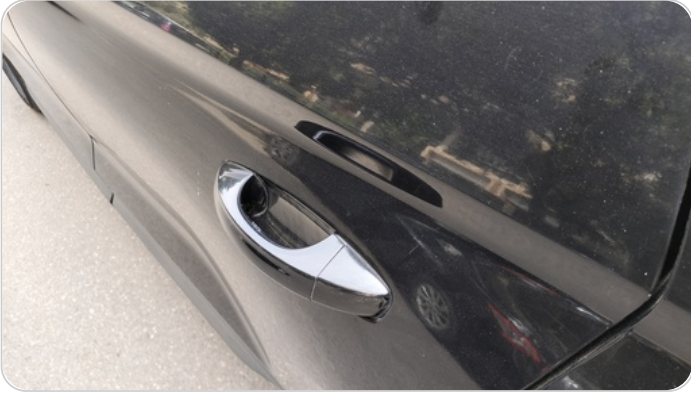
الباب الخلفي شمال : فبريكة (خرابيش)

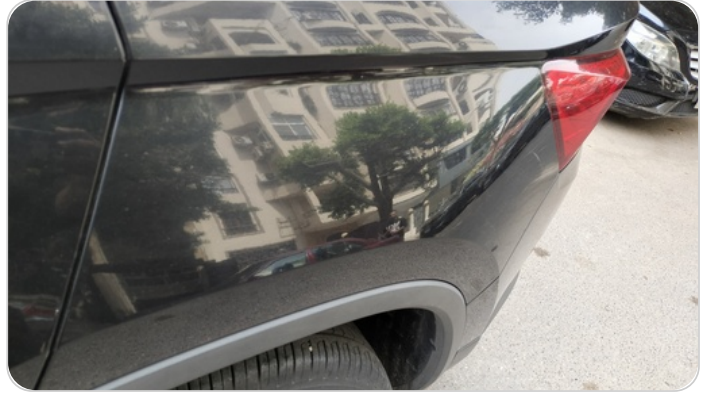
الرفرف الخلفي شمال : فبريكة (خرابيش)

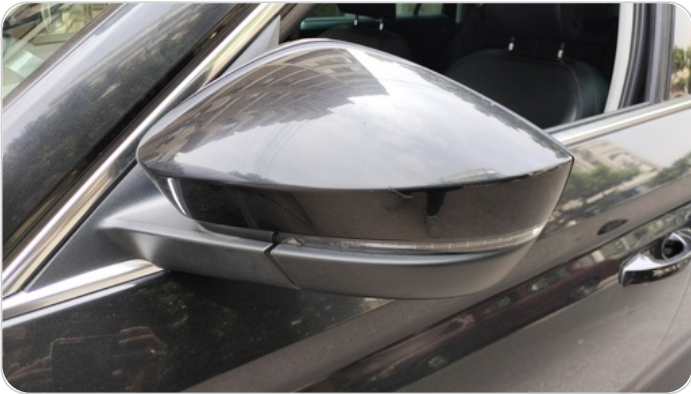
مراية الباب الأمامي شمال : فبريكة (خرابيش)

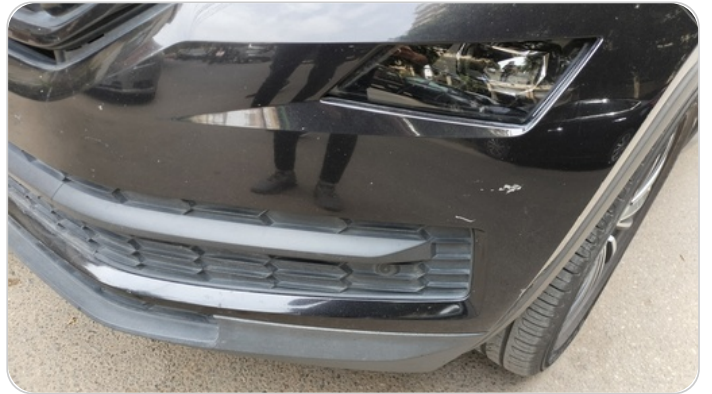
الاكصدام الأمامي : فبريكة (خرابيش)

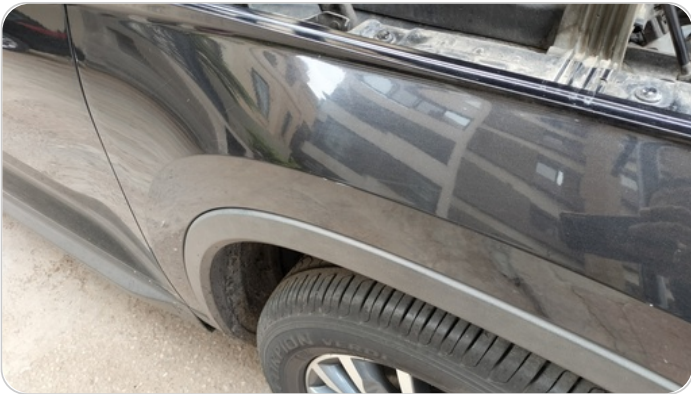
الرفرف الأمامي يمين : فبريكة (خرابيش)

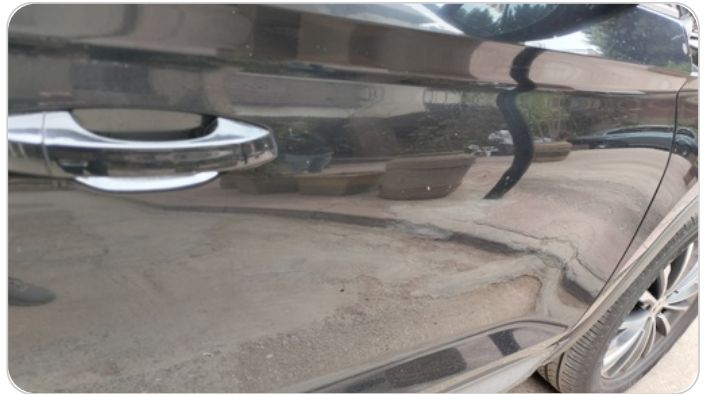
الباب الأمامي يمين : فبريكة (خبطات)

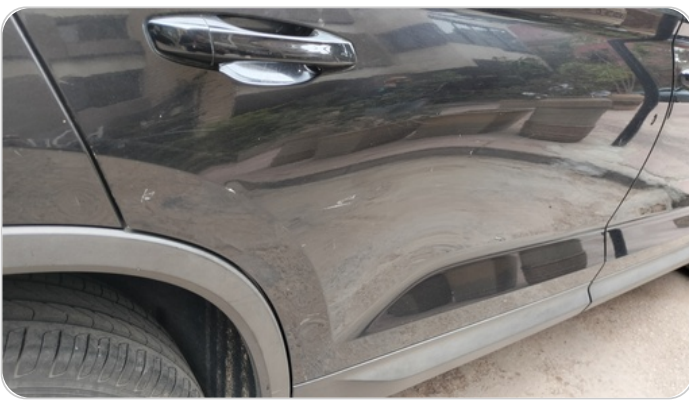
الباب الخلفي يمين : فبريكة (خرابيش - خبطات)

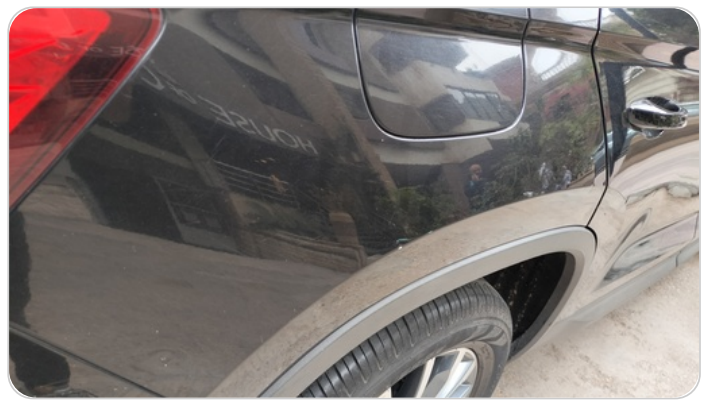
الرفرف الخلفي يمين : فبريكة (خرابيش - خبطات)

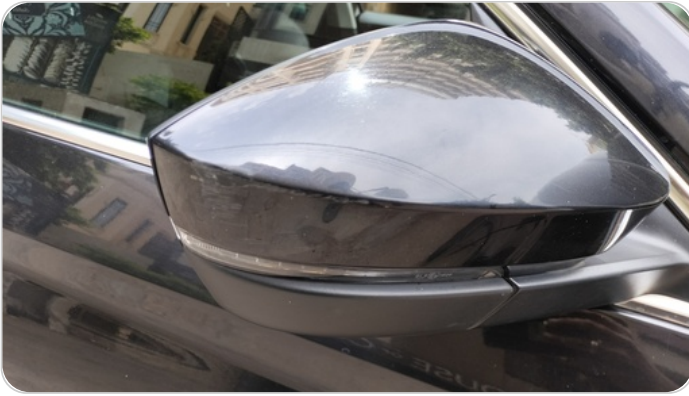
مراية الباب الأمامي يمين : فبريكة (خرابيش)

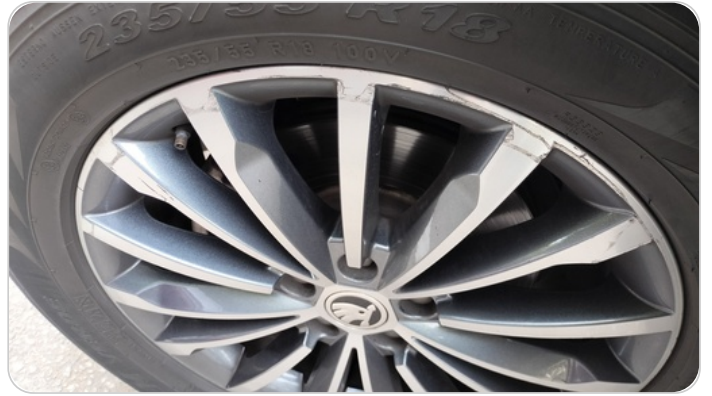
حالة الجنوط الأمامي : تجريحات بسيطة

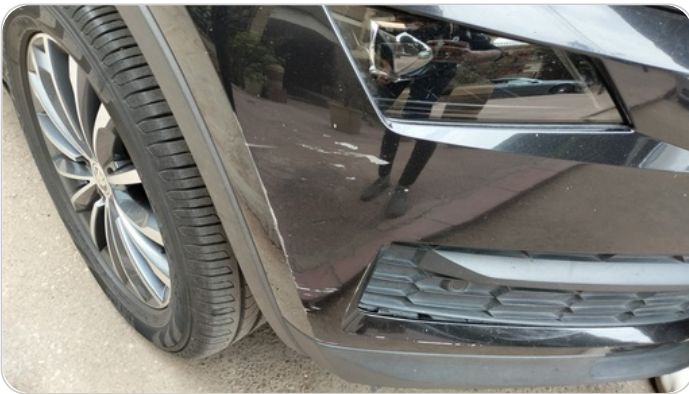
لاكصدام الأمامي : فبريكة (خرابيش)

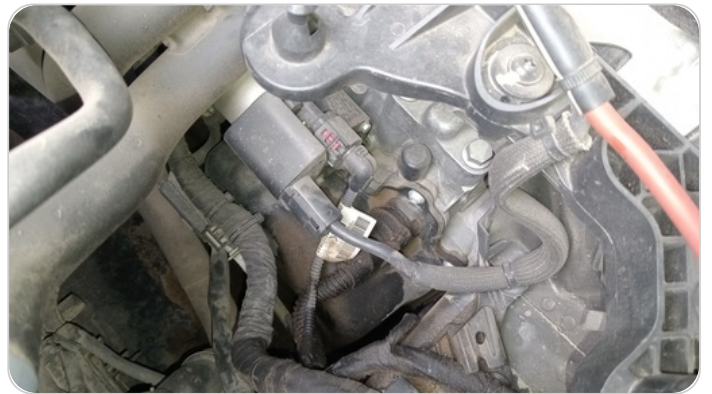
حالة الفتييس المرئية : تسريب (كارتيرة الزيت)

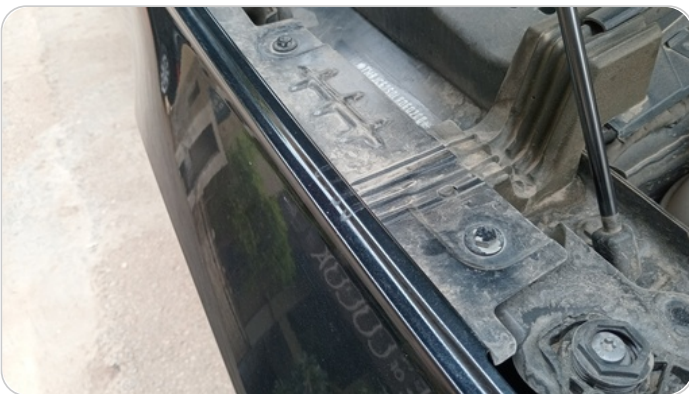
رفرف امامي يمين : اثار فك وتركيب

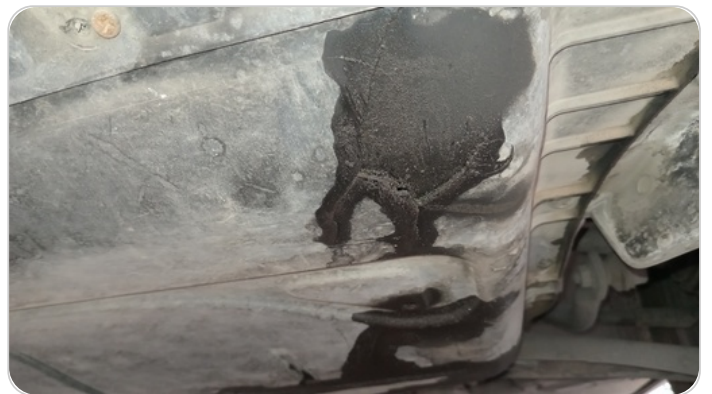
مصفحة محرك سفلية : كسر
