بيانات العميل والسيارة			
Fiat Tipo 2021 1st Category			موديل السيارة
119729	قراءة العداد	موكا	اللون
لا يوجد	حظر البيع	توكيل واحد	توكيلات
القاهرة الجديدة	المرور	2026-09-12	تاريخ انتهاء الرخصة

ملخص حالة السيارة			
● بحالة ممتازة	حالة الميكانيكا	● رش في بعض أجزاء السيارة	حالة البودي الخارجي
● بحالة ممتازة	حالة العفشة	● فبريكة بالكامل	حالة البودي الداخلي
● بحالة ممتازة	حالة الكهرباء	● لا يوجد ملاحظات	حالة الشاسية
● بحالة ممتازة	حالة التكييف	● بحالة جيدة	حالة الجنوط والكاوتش
● بحالة ممتازة	حالة الصالون	● بحالة جيدة جدا	حالة الزجاج والكشافات

2015 FIAT Vehicle Diagnostic Report

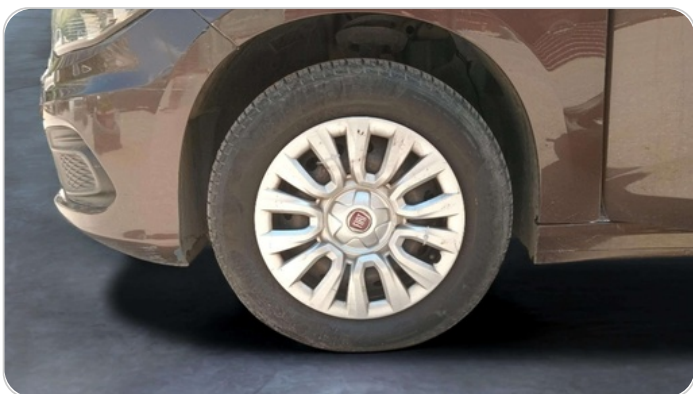
FR L TIRE

الجنوط والكاوتش			
حالة الجنوط الأمامية	● بحالة جيدة	حالة الكاوتش الأمامي	● بحالة متوسطة
حالة الجنوط الخلفي	● بحاله جيدة	حالة الكاوتش الخلفي	● بحالة متوسطة
حالة جنط الاستبن	● بحالة جيدة	حالة الكاوتش الاستبن	● بحالة جيدة
نوع الكاوتش	تيوبليس		
ملاحظات الجنوط و الكاوتش

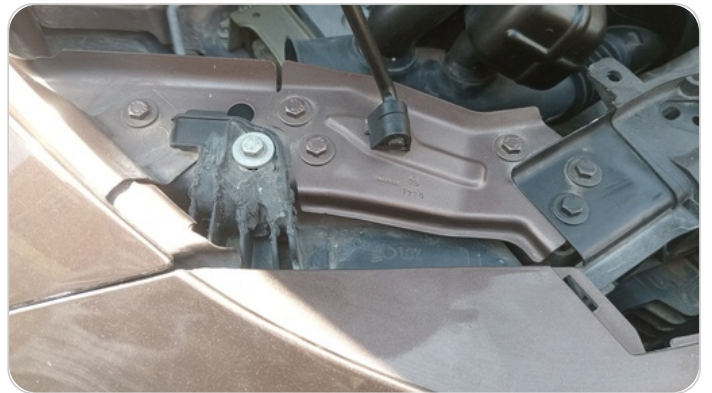
الكشاف الأمامي يمين : كسر في قواعد الكشاف

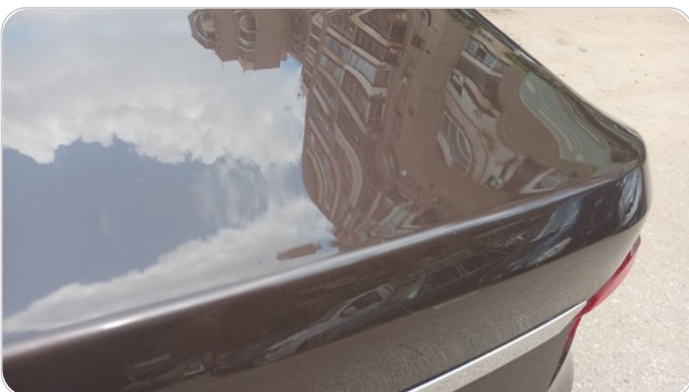
باب الشنطة : فبريكة (خرابيش)

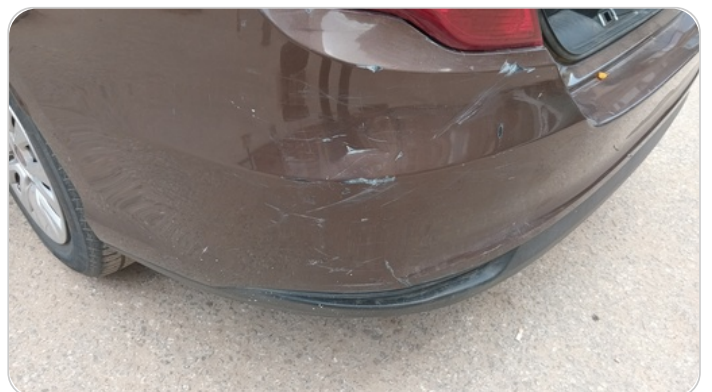
الاكصدام الخلفي : رش بدون معجون (خرابيش)

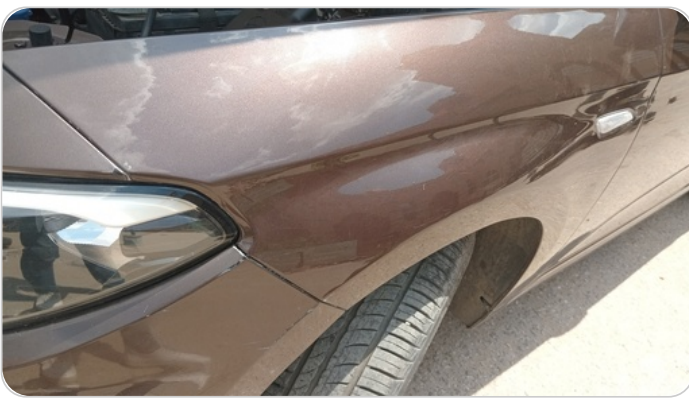
الرفرف الأمامي شمال : فبريكة (خرابيش)

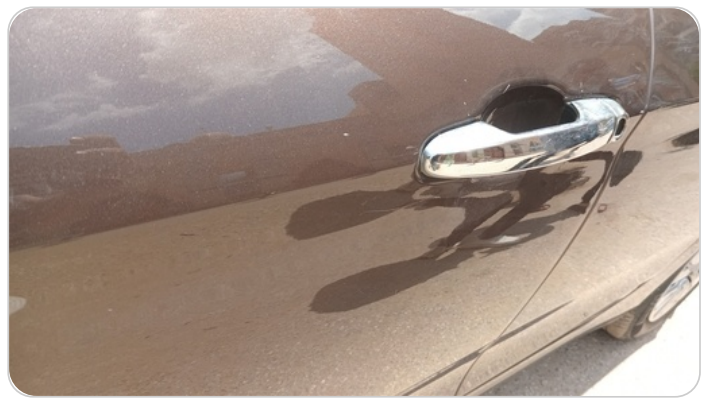
الباب الأمامي شمال : فبريكة (خرابيش)

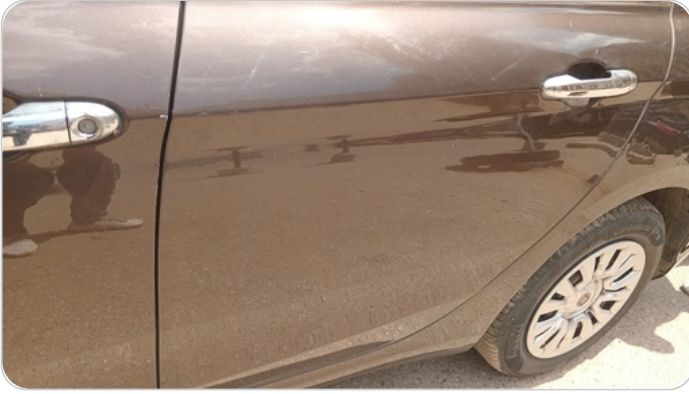
الباب الخلفي شمال : رش مع معجون (خرابيش)

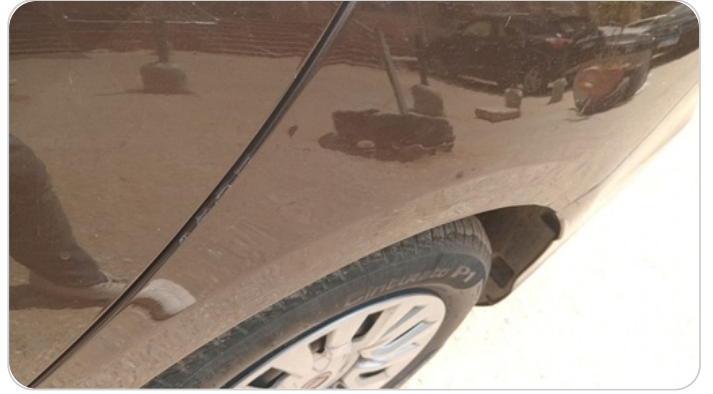
الرفرف الخلفي شمال : رش مع معجون (خرابيش)

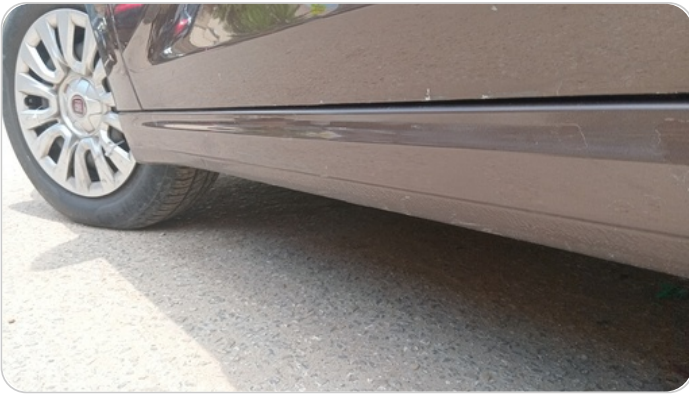
العتب السفلي شمال : رش بدون معجون (خبطات)

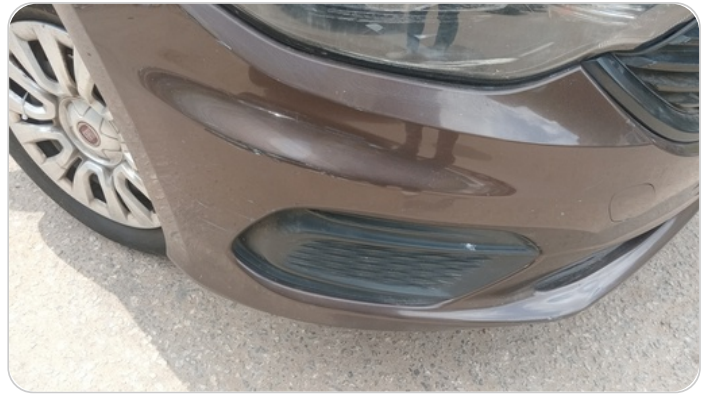
الاكصدام الأمامي : رش بدون معجون (خرابيش)

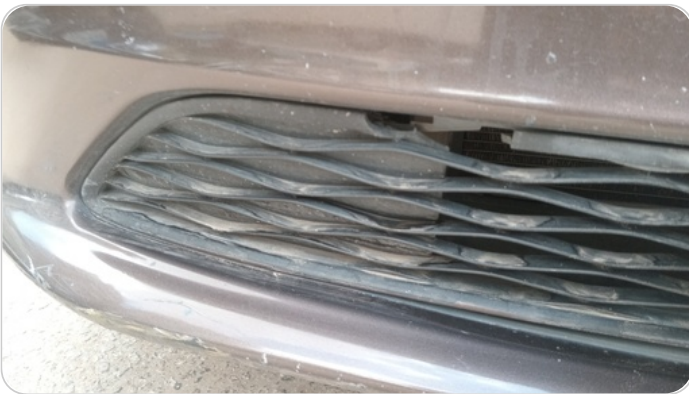
بودي داخلي
دواخل الباب الأمامي يمين + القوائم	● فبريكة (خرايش)	دواخل الباب الأمامي شمال +القوائم	● فبريكة (خرايش)
دواخل الباب الخلفي يمين + القوائم	● فبريكة (خرايش)	دواخل الباب الخلفي شمال + القوائم	● فبريكة (خرايش)
دواخل وأرضية الشنطة	● فبريكة بالكامل	ستارة شنطة خلفية	● لا يوجد ملاحظات
حامل طقم التبريد	● لا يوجد ملاحظات		
ملاحظات أخرى	اعوجاج في شاسيه اكصدام خلفي - خرايش في أرضية الشنطه من الخارج - عفرة دهان في دواخل أبواب شمال		
			شاسيه
بطاحة أمامي يمين	● فبريكة بالكامل	بطاحة أمامي شمال	● فبريكة بالكامل
الشاسيه الأمامي	● لا يوجد ملاحظات	الشاسيه الخلفي	● لا يوجد ملاحظات
الصدر الأمامي	● لا يوجد ملاحظات	الشاسيه أسفل السيارة	● لا يوجد ملاحظات
ملاحظات أخرى	كسر في فبره خلف الشبكة الاماميه

شبكة أمامية : شرخ / كسر

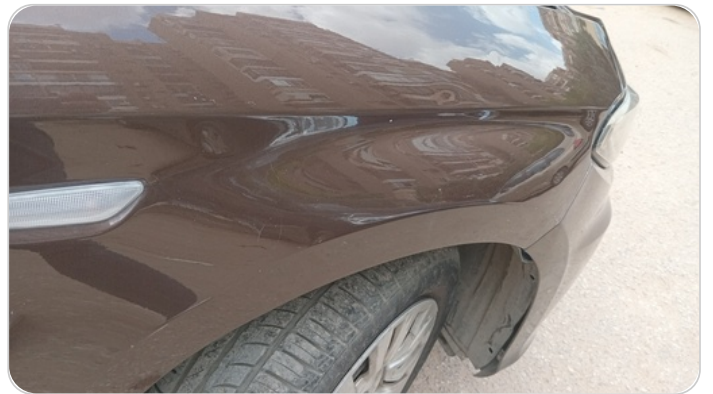
الرفرف الأمامي يمين : فبريكة (خرابيش)

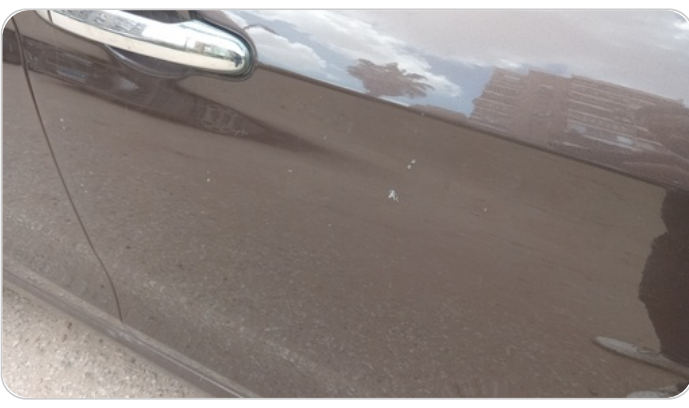
الباب الأمامي يمين : فبريكة (خرابيش)

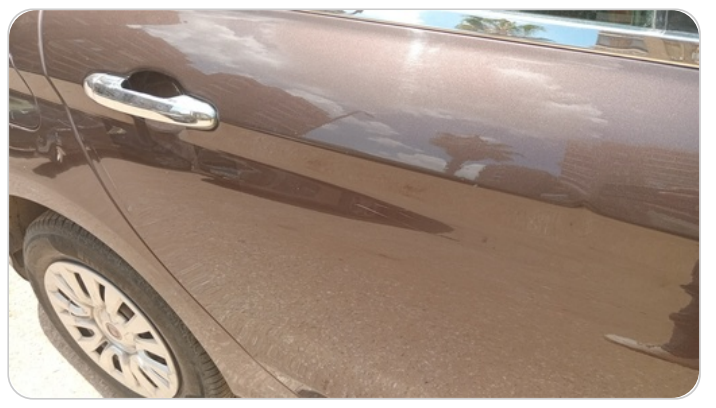
الباب الخلفي يمين : فبريكة (خرابيش)

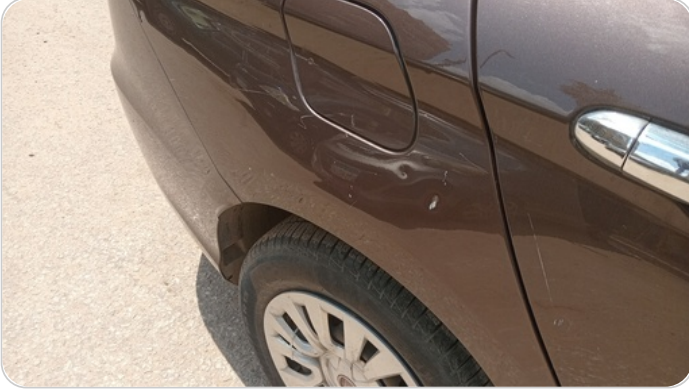
الرفرف الخلفي يمين : رش بدون معجون (خبطات)

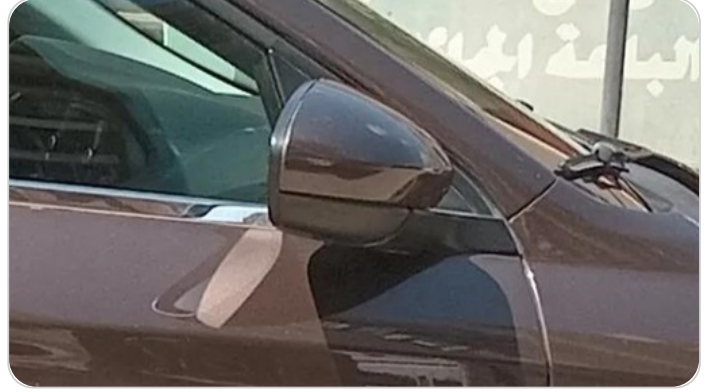
مراية الباب الأمامي يمين : فبريكة (خرابيش)

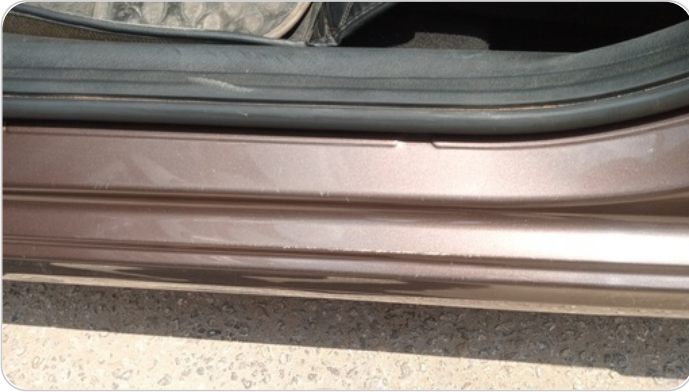
دواخل وقوائم باب الأمامي شمال : فبريكة (خرابيش)

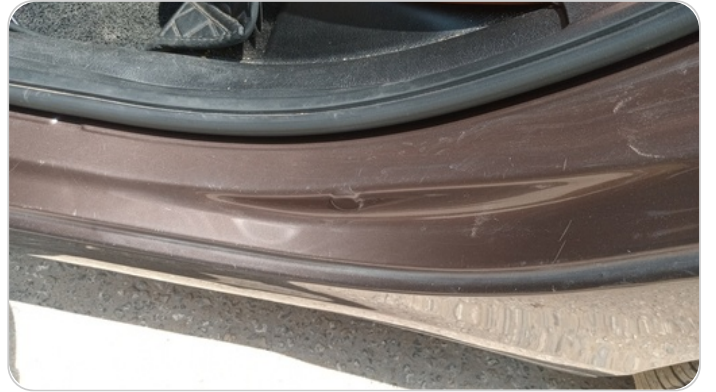
دواخل وقوائم باب الخلفي شمال : فبريكة (خرابيش)

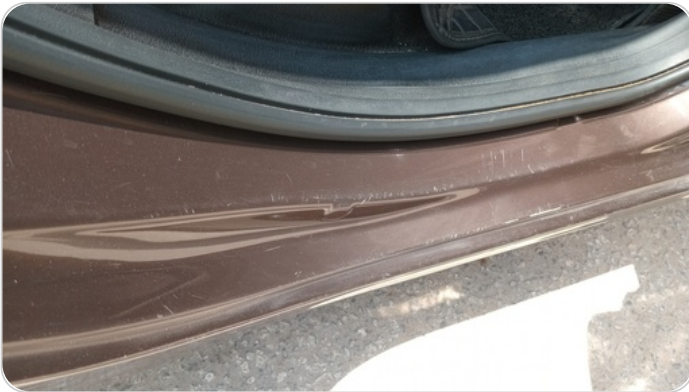
دواخل وقوائم باب خلفي يمين : فبريكة (خرابيش)

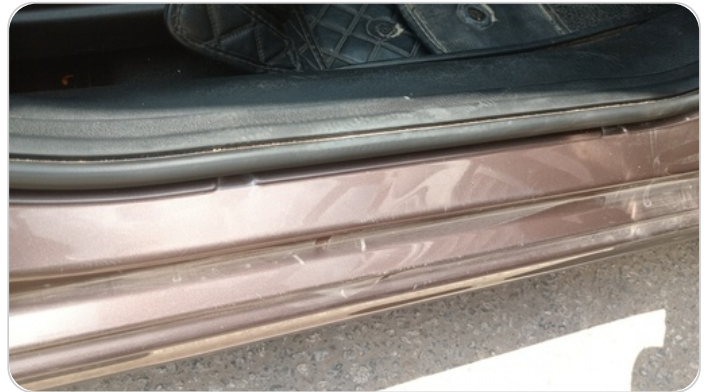
دواخل وقوائم باب أمامي يمين : فبريكة (خرابيش)

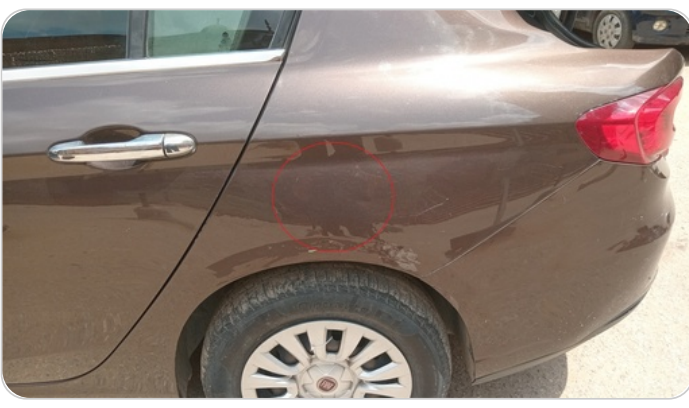
رفرف خلفي شمال : رش جزئي بمعجون

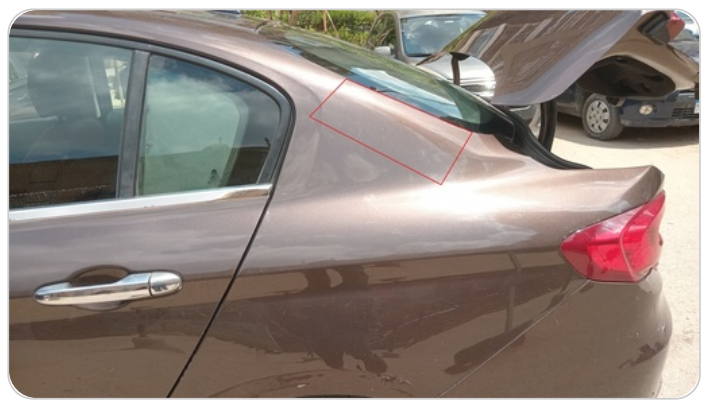
قائم خلفي شمال : رش جزئي بدون معجون

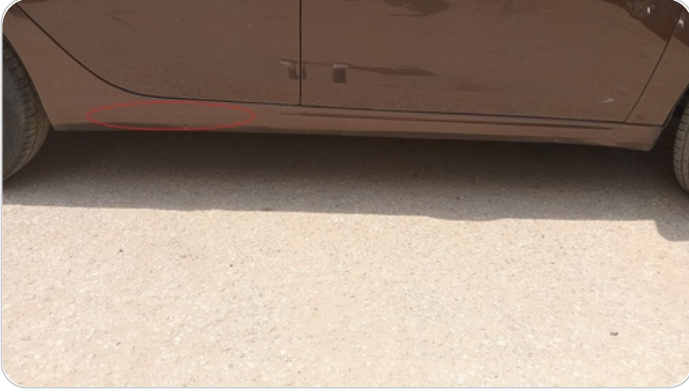
عتب يمين : رش جزئي بمعجون

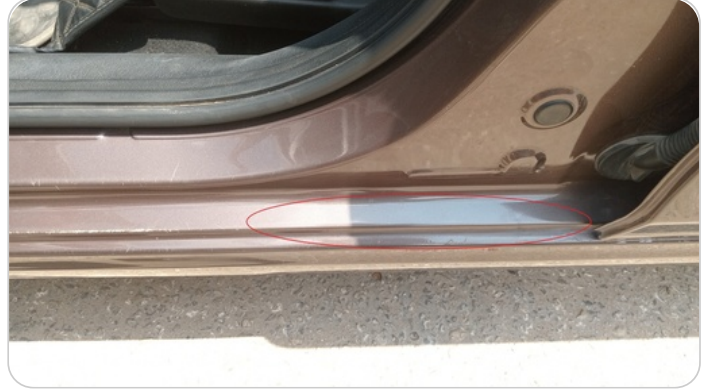
دواخل باب امامي يمين : عفرة دهان

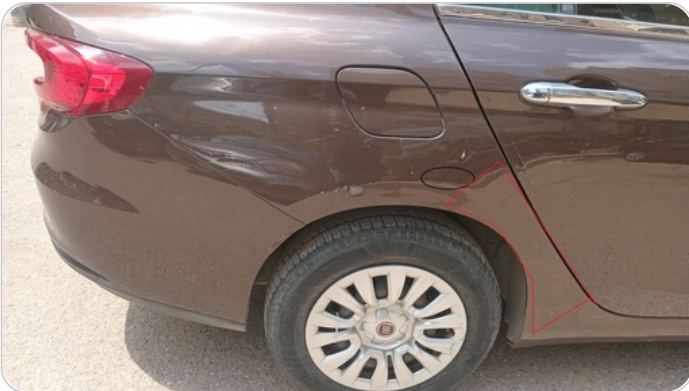
رفرف خلفي يمين : رش جزئي بمعجون

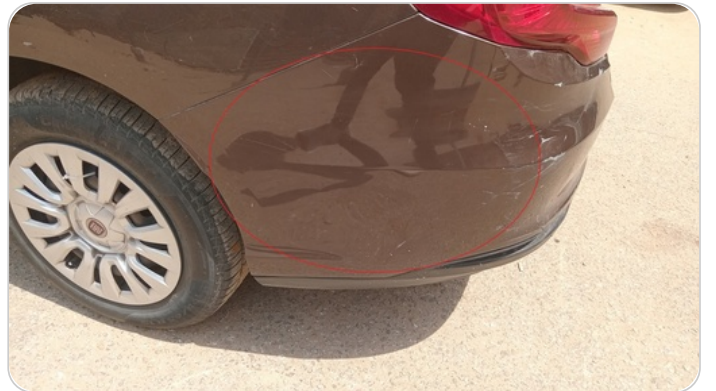
اكصدام خلفي : رش جزئي بدون معجون
