بيانات العميل والسيارة			
Fiat Tipo 2021 1st Category			موديل السيارة
109090	قراءة العداد	كحلي	اللون
لا يوجد	حظر البيع	توكيل واحد	توكيلات
مدينة نصر	المرور	2026-12-28	تاريخ انتهاء الرخصة

KARCEL

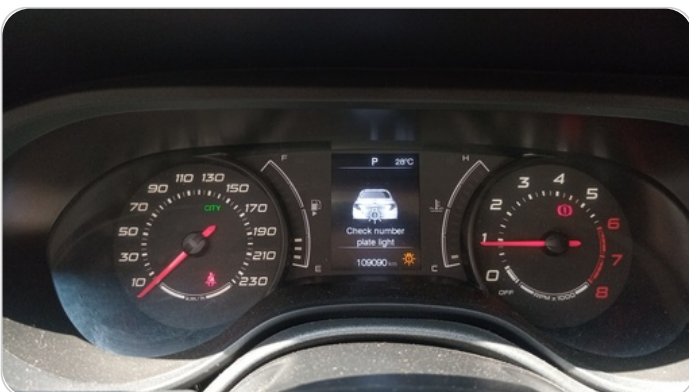
أنوار التابلوه مع الدوارة : لمبات أخرى مضاعة

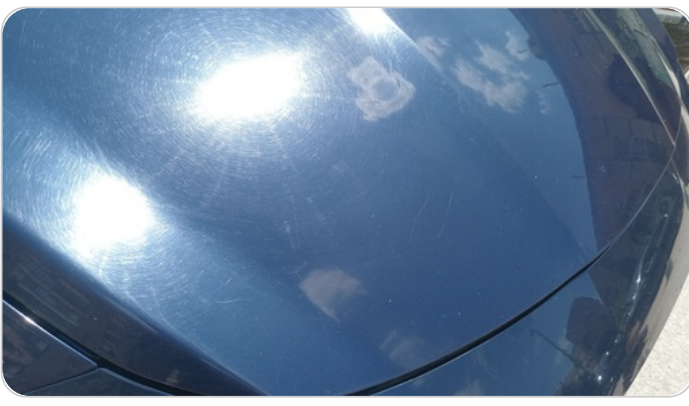
الكبوت : فبريكة (خرابيش)

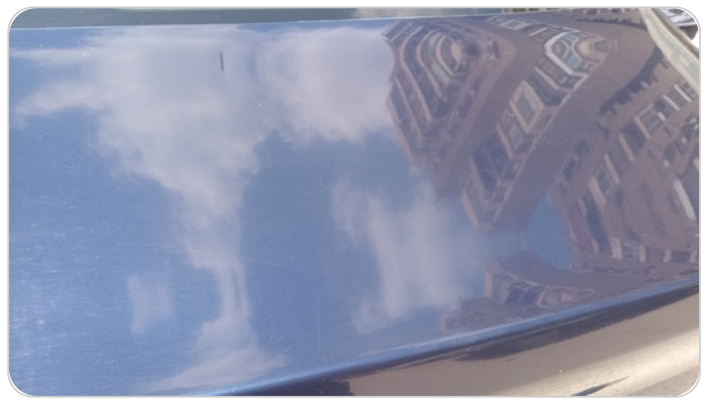
باب الشنطة : فبريكة (خرابيش)

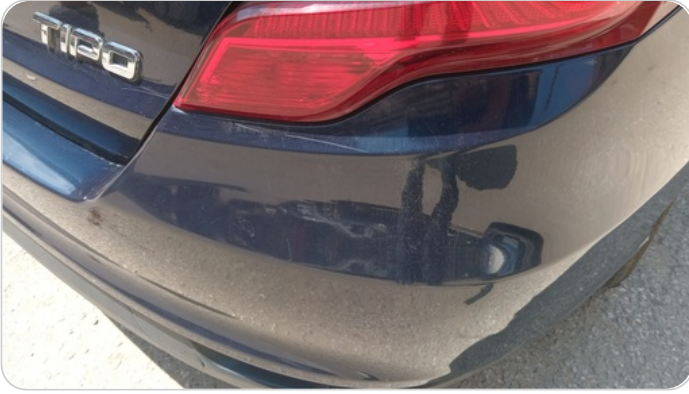
الاكصدام الخلفي : رش مع معجون (خرابيش)

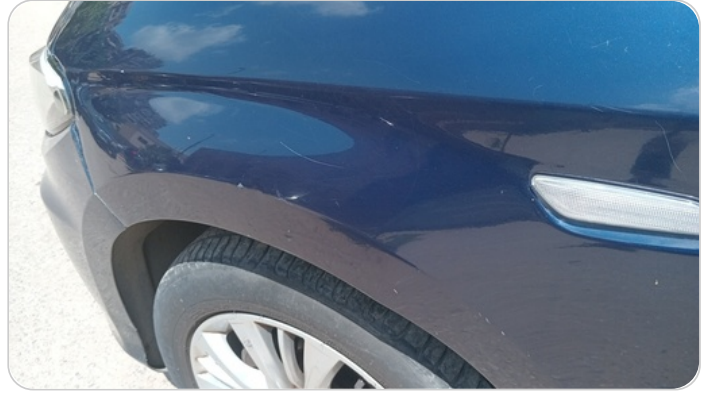
الرفر الأمامي شمال : فبريكة (خرابيش - خبطات)

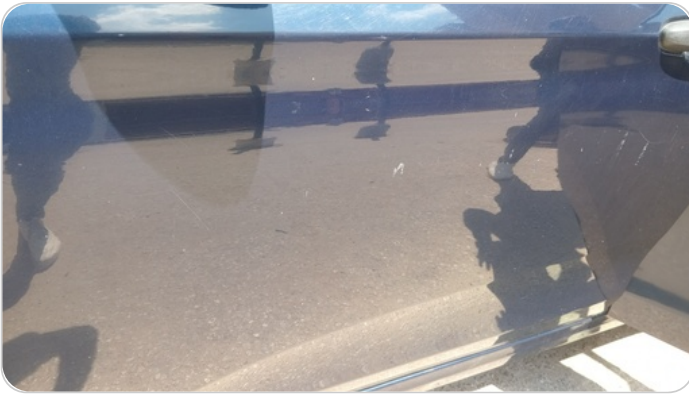
الباب الأمامي شمال : فبريكة (خرابيش)

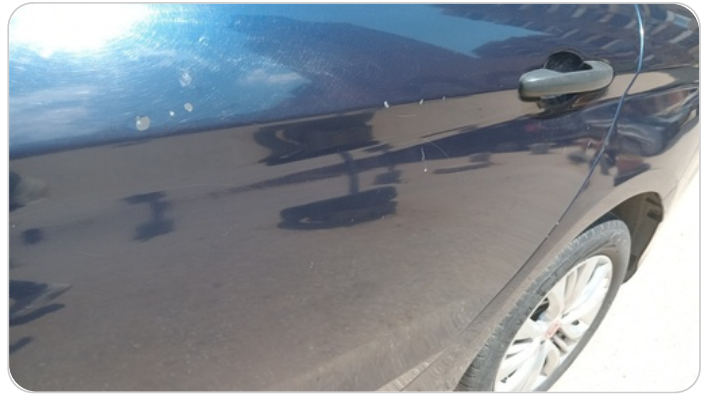
الباب الخلفي شمال : رش بدون معجون (خرابيش)

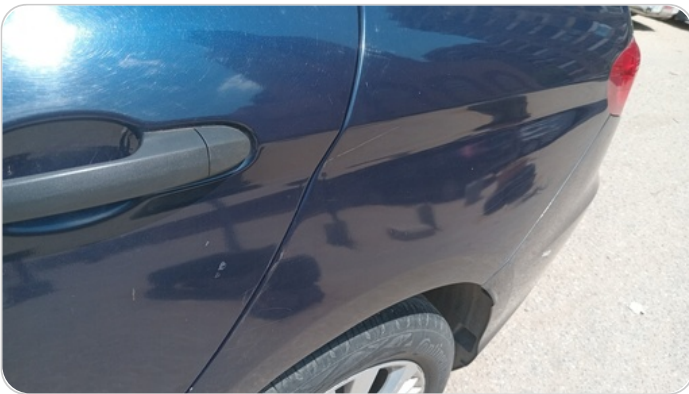
الرفر الخلفي شمال : رش مع معجون (خرابيش)

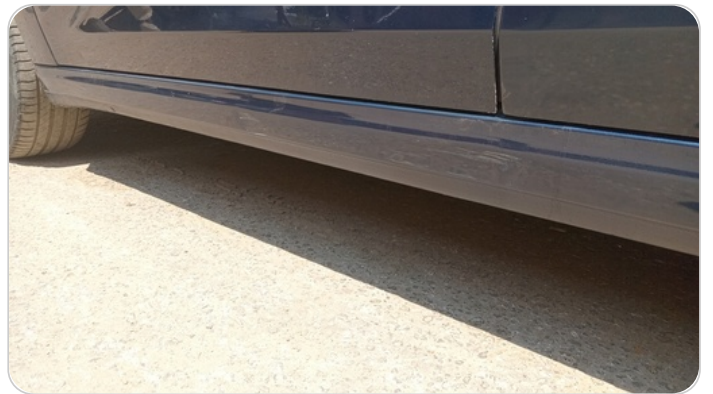
العتب السفلي شمال : رش بدون معجون (خبطات)

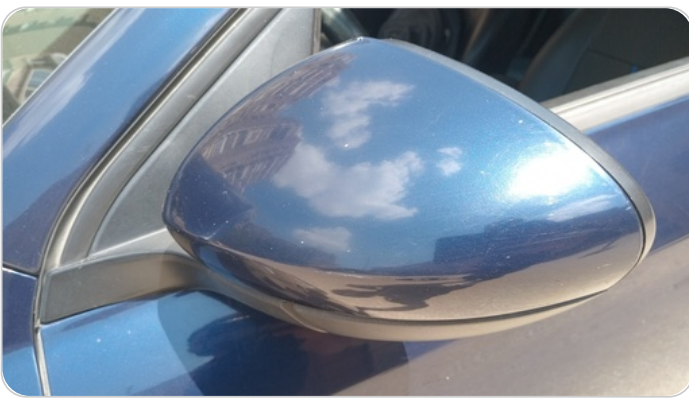
مראה الباب الأمامي شمال : فبريكة (خرايش)

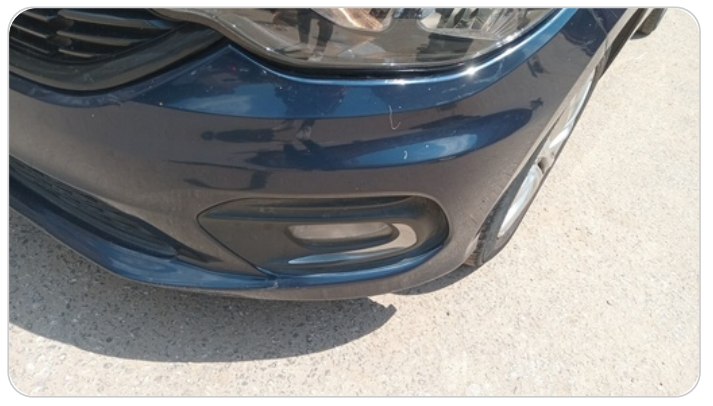
الاكصدام الأمامي : رش بدون معجون (خرايش)

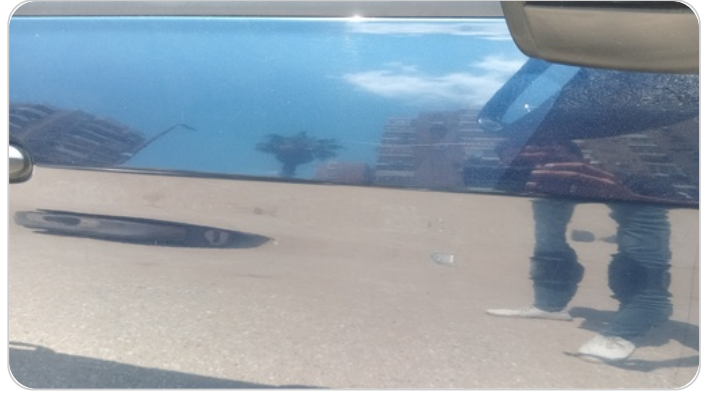
الباب الأمامي يمين : فبريكة (خرايش)

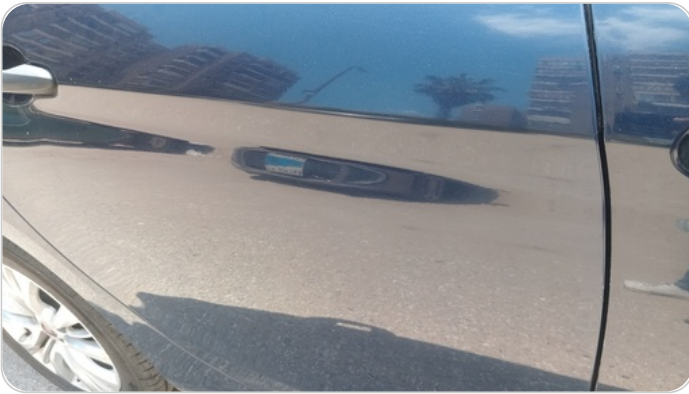
الباب الخلفي يمين : فبريكة (خرايش)

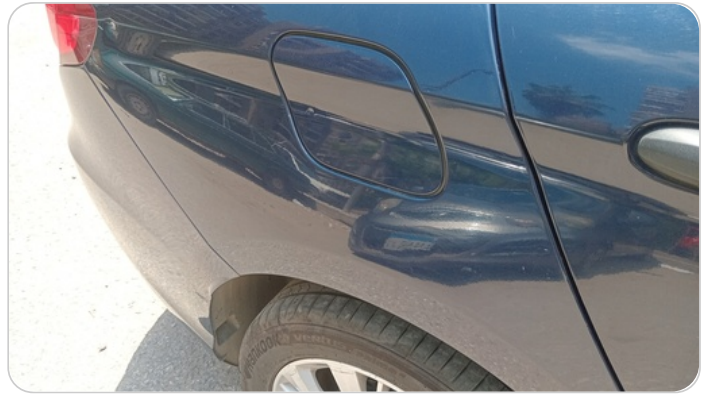
الرفرف الخلفي يمين : فبريكة (خبطات)

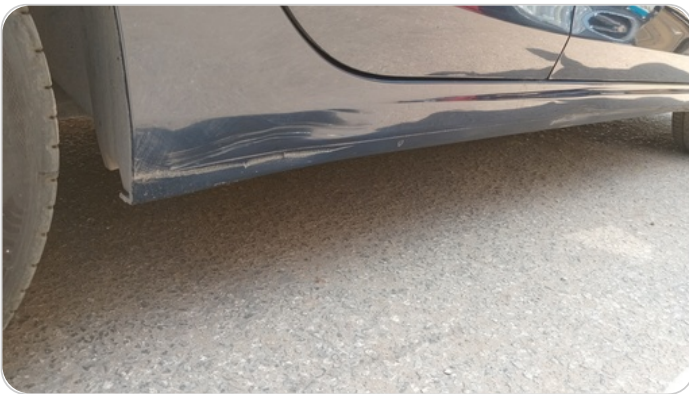
العتب السفلي يمين : فبريكة (خرايش - خبطات)

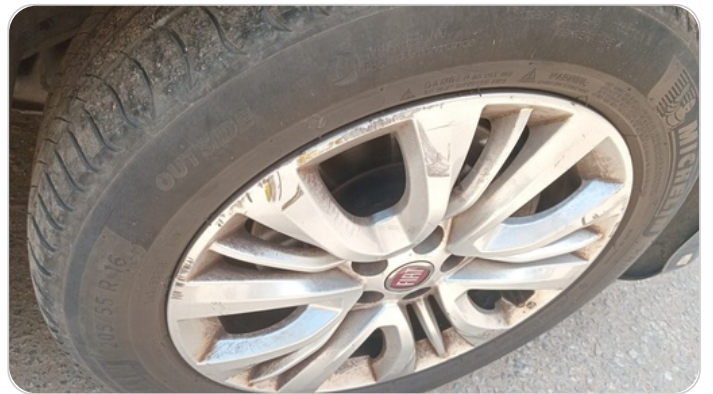
حالة الجنوط الأمامي : تجريحات بسيطة

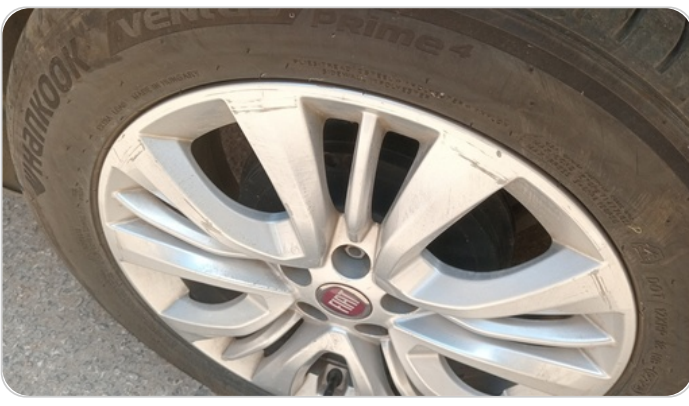
حالة الجنوط الخلفي : تجريحات بسيطة

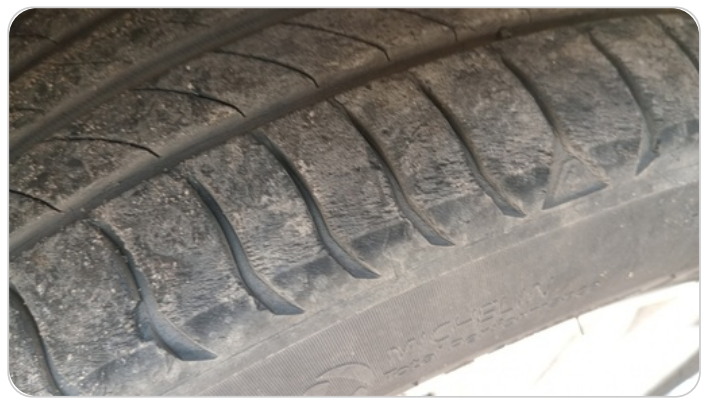
حالة الكاوتش الأمامي : النقشة متآكلة

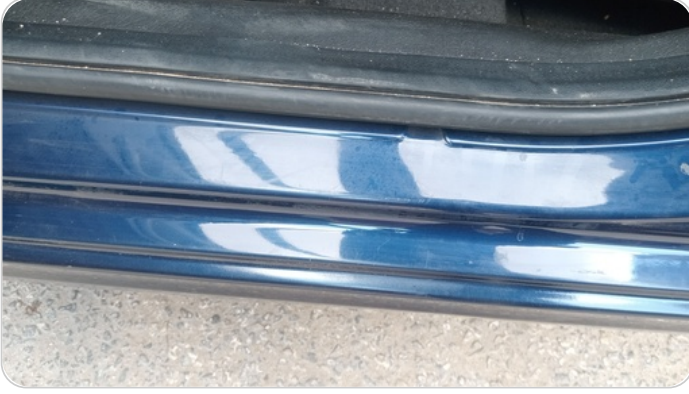
دواخل وقوائم باب الأمامي شمال : فبريكة (خرابيش)

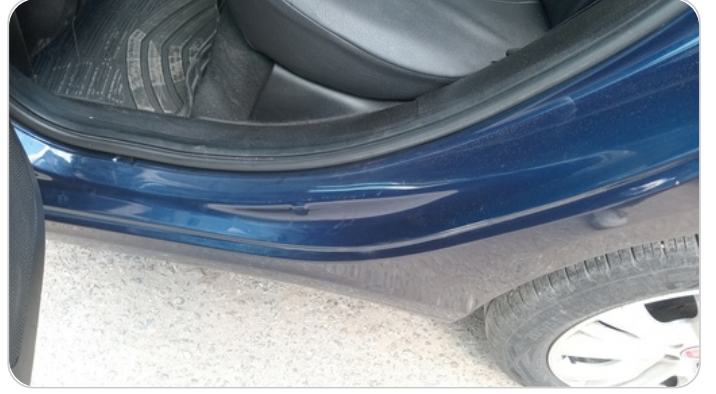
دواخل وقوائم باب الخلفي شمال : فبريكة (خرابيش)

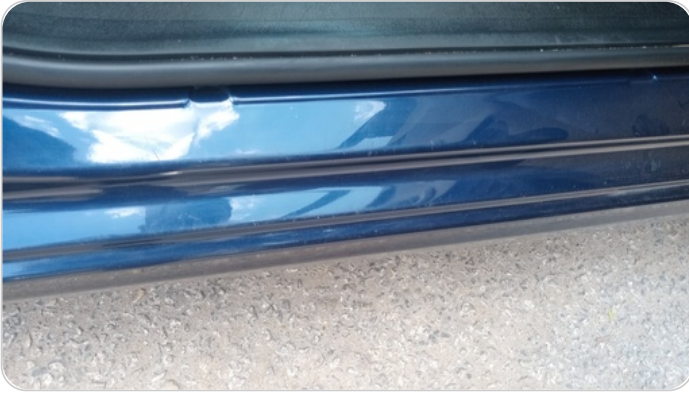
دواخل وقوائم باب أمامي يمين : فبريكة (خرابيش)

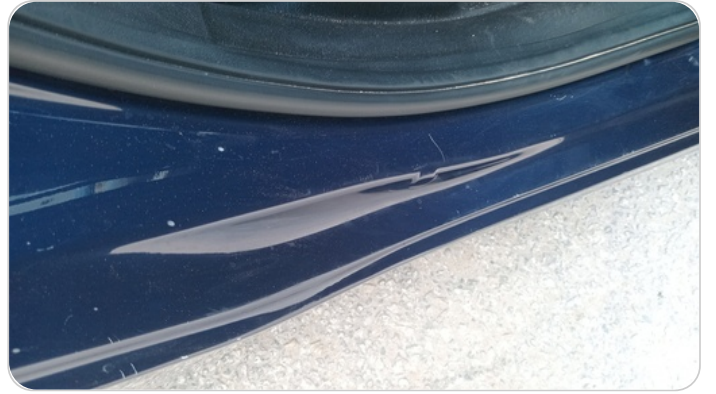
دواخل وقوائم باب خلفي يمين : فبريكة (خرابيش)

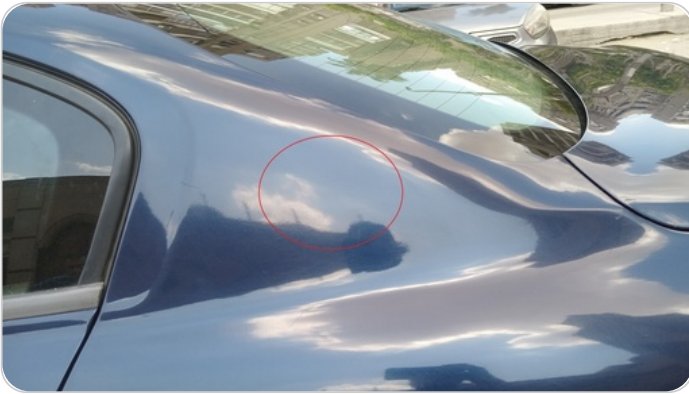
قائم خلفي يمين : رش جزئي بمعجون

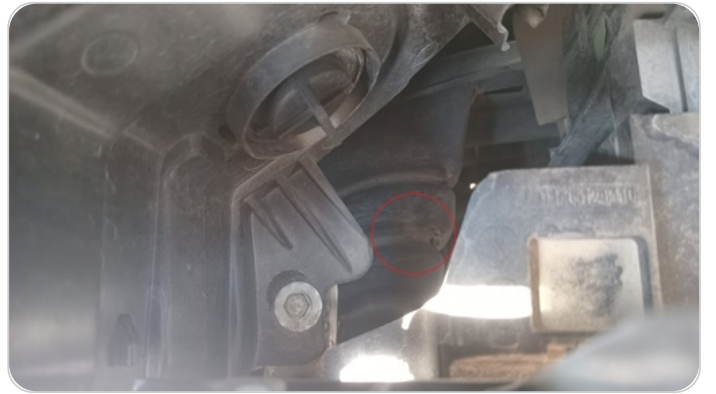
بودي داخلي
دواخل الباب الأمامي يمين + القوائم	● فبريكة (خرايش)	دواخل الباب الأمامي شمال +القوائم	● فبريكة (خرايش)
دواخل الباب الخلفي يمين + القوائم	● فبريكة (خرايش)	دواخل الباب الخلفي شمال + القوائم	● فبريكة (خرايش)
دواخل وأرضية الشنطة	● فبريكة بالكامل	ستارة شنطة خلفية	● لا يوجد ملاحظات
حامل طقم التبريد	● لا يوجد ملاحظات		
ملاحظات أخرى	الدهان متآكل في دواخل باب خلفي شمال		
			شاسيه
بطاحة أمامي يمين	● فبريكة بالكامل	بطاحة أمامي شمال	● فبريكة بالكامل
الشاسيه الأمامي	● لا يوجد ملاحظات	الشاسيه الخلفي	● لا يوجد ملاحظات
الصدر الأمامي	● لا يوجد ملاحظات	الشاسيه أسفل السيارة	● لا يوجد ملاحظات
ملاحظات أخرى	اعوجاج في شاسيه اكصدام امامي

شاسية اكصدام أمامي : اعوجاج
