بيانات العميل والسيارة			
Skoda Octavia A7 2020 2nd Category			موديل السيارة
99358	قراءة العداد	فضي	اللون
لا يوجد	حظر البيع	لا يوجد	توكيلات
حادث الأهرام	المرور	2026-29-06	تاريخ انتهاء الرخصة

ملخص حالة السيارة			
● بحالة ممتازة	حالة الميكانيكا	● فبريكة بالكامل	حالة البودي الداخلي
● بحالة ممتازة	حالة العفشة	● فبريكة (يوجد ملاحظات)	حالة البودي الخارجي
● بحالة ممتازة	حالة الكهرباء	● لا يوجد ملاحظات	حالة الشاسية
● بحالة ممتازة	حالة التكييف	● جيدة جدا	حالة الكاوتش
● بحالة ممتازة	حالة الصالون	● بحالة ممتازة	حالة الزجاج والكشافات

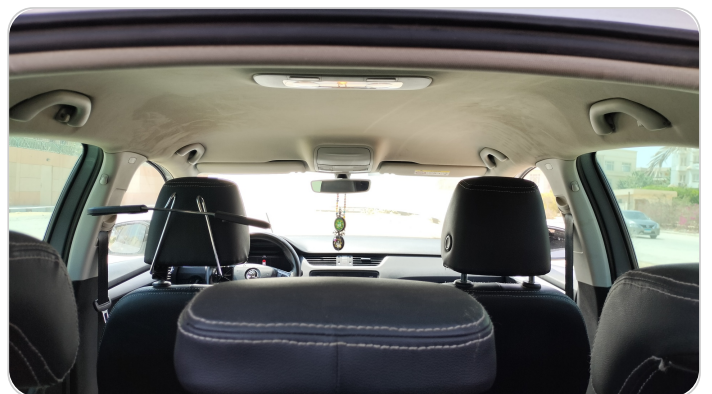
CAR ROOF MAT

فرش كرسي أمامي يمين	● بحاله جيده	فرش كرسي أمامي شمال	● بحاله جيده
فرش كنبه خلفي	● بحاله جيده	فرش السقف	● يحتاج تنظيف فقط
فيبر قائم أمامي يمين	● بحاله جيده	فيبر قائم أمامي شمال	● بحاله جيده
فيبر قائم وسط يمين	● بحاله جيده	فيبر قائم وسط شمال	● بحاله جيده
فيبر قائم خلفي يمين	● بحاله جيده	فيبر قائم خلفي شمال	● بحاله جيده
شماسات أمامية	● بحاله جيده	مراية الزجاج الأمامي	● بحاله جيده
مقبض يد السقف أمامي يمين	● بحاله جيده	مقبض يد السقف أمامي شمال	● بحاله جيده
مقبض يد السقف خلفي يمين	● بحاله جيده	مقبض يد السقف خلفي شمال	● بحاله جيده
ملاحظات أخرى

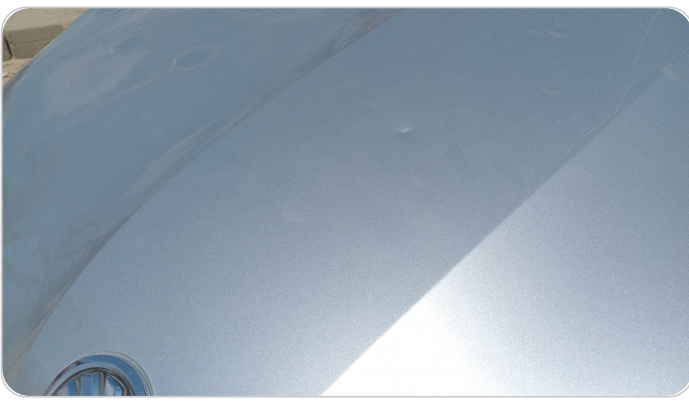
الكبوت : فبريكة (خرابيش)

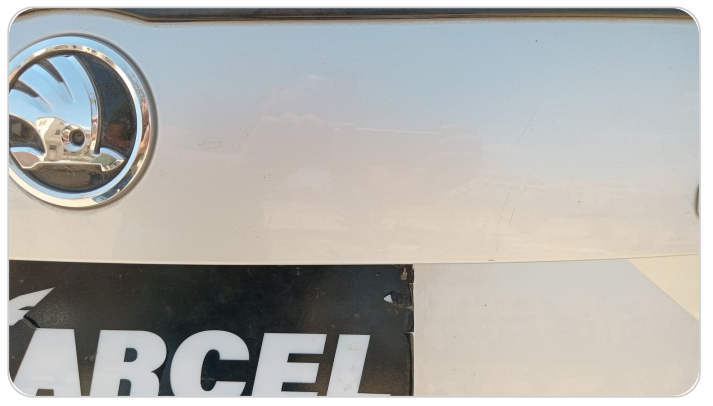
باب الشنطة : فبريكة (خرابيش)

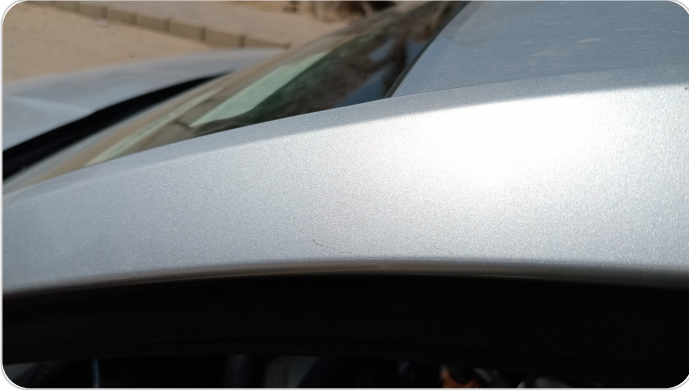
قائم خارجي أمامي شمال : فبريكة (خرابيش)

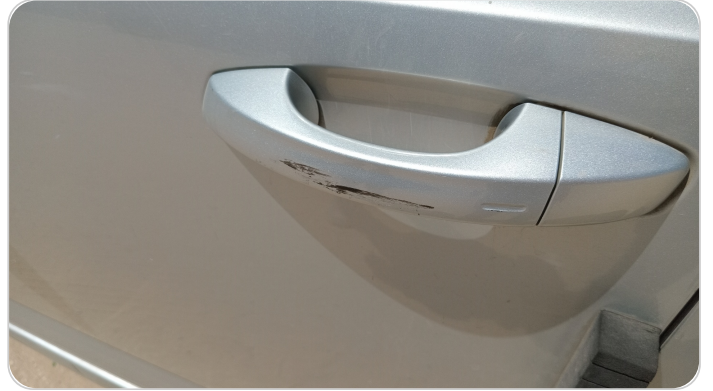
الباب الأمامي شمال : فبريكة (خرابيش)

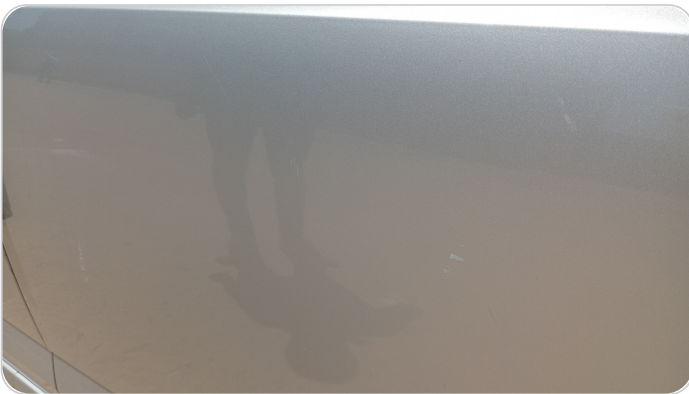
الباب الخلفي شمال : فبريكة (خرابيش)

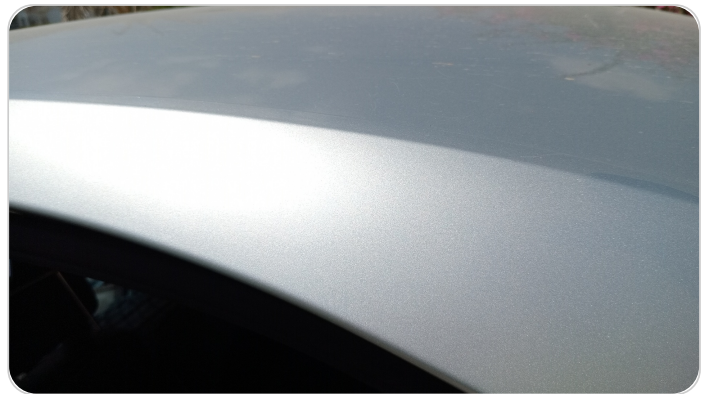
قائم خارجي خلفي شمال : فبريكة (خرابيش)

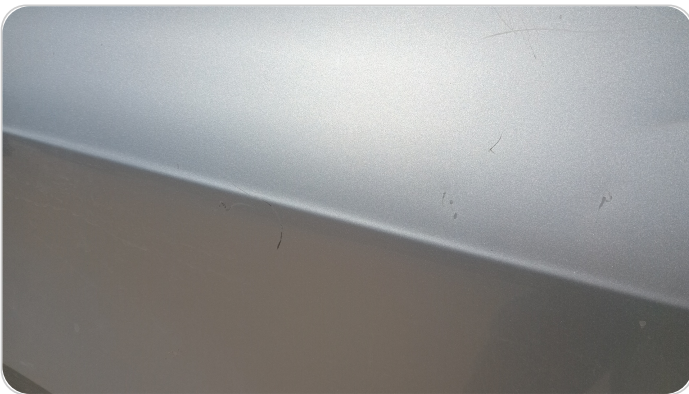
الرفرف الخلفي شمال : فبريكة (خرابيش)

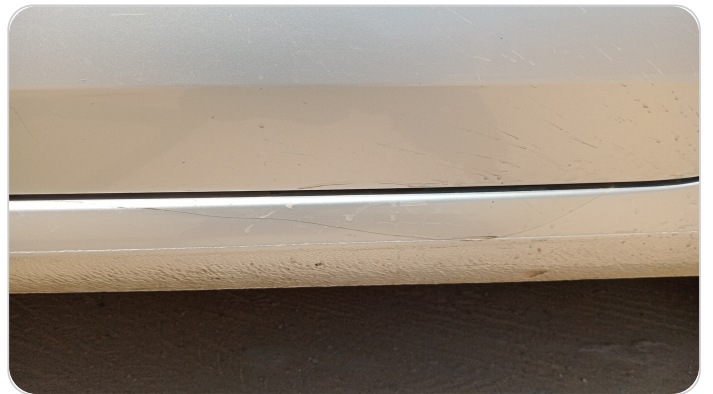
العتب السفلي شمال : فبريكة (خرابيش)

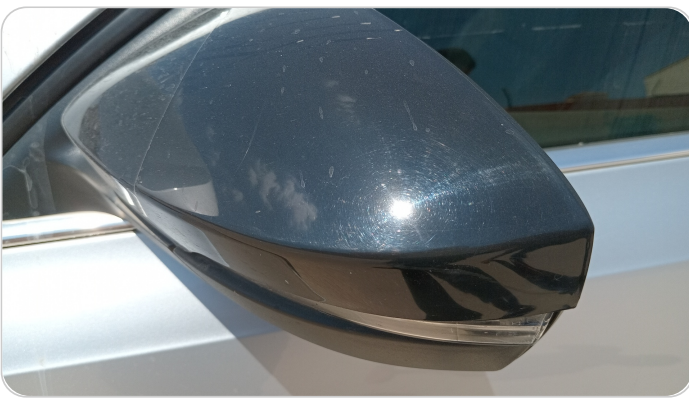
مראה الباب الأمامي شمال : فبريكة (خرابيش)

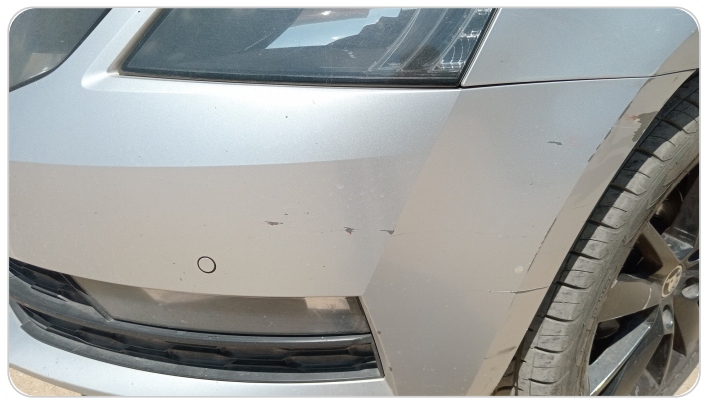
الاكصدام الأمامي : فبريكة (خرابيش)

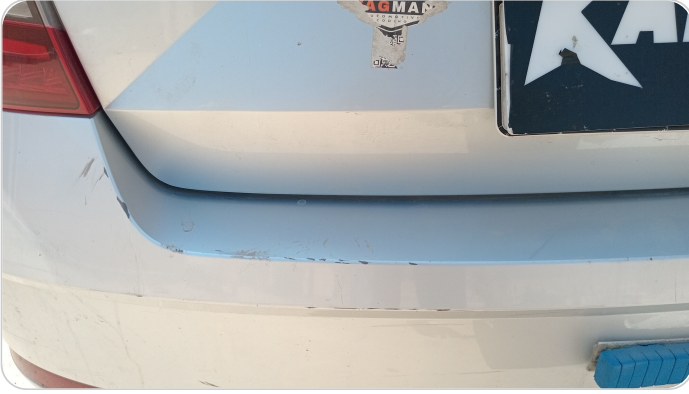
الاكصدام الخلفي : فبريكة (خرابيش)

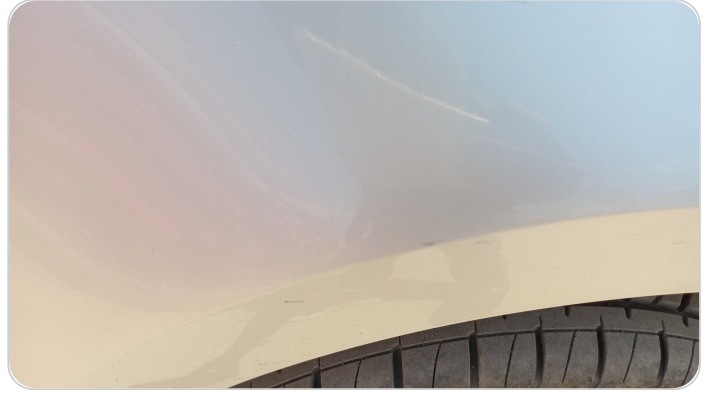
الرفرف الأمامي يمين : فبريكة (خرابيش)

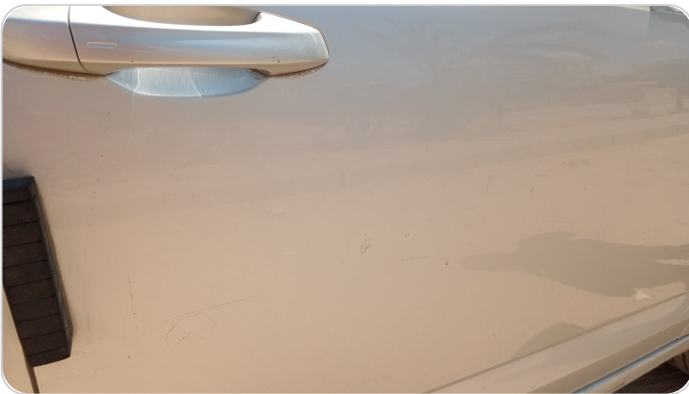
الباب الأمامي يمين : فبريكة (خرابيش)

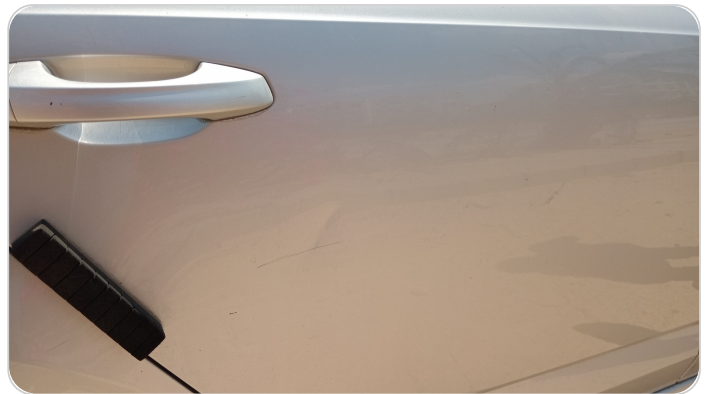
الباب الخلفي يمين : فبريكة (خرابيش)

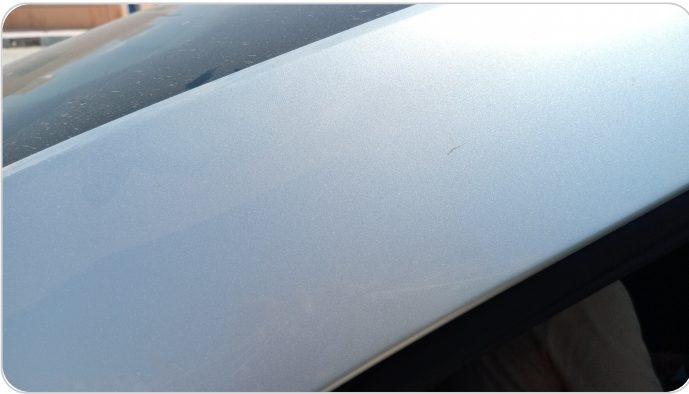
قائم خارجي خلفي يمين : فبريكة (خرابيش)

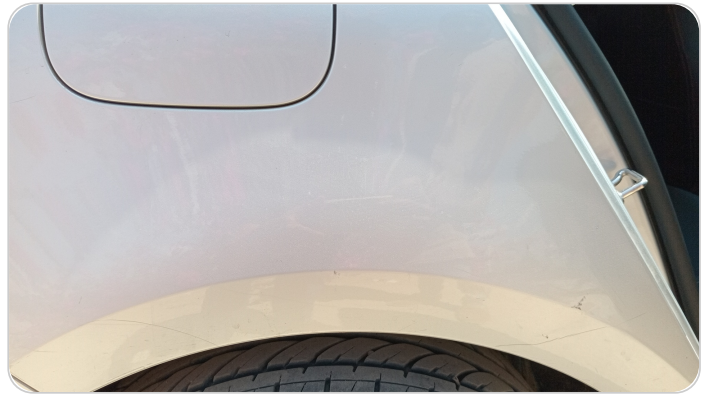
الرفرف الخلفي يمين : فبريكة (خرابيش)

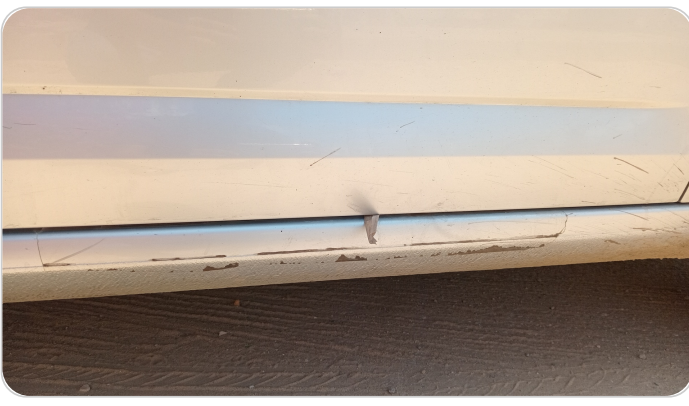
العتب السفلي يمين : فبريكة (خرابيش)

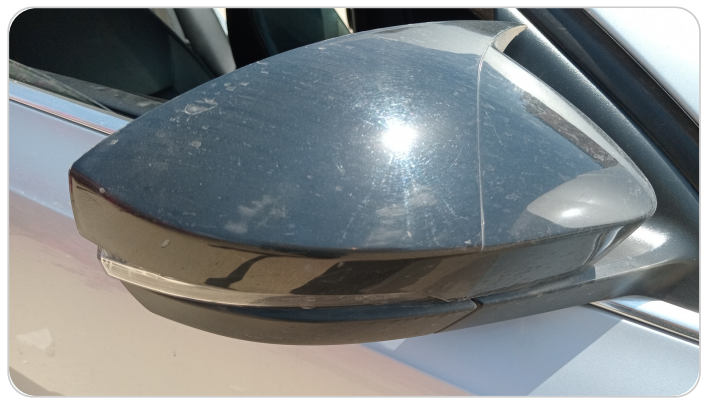
مراية الباب الأمامي يمين : فبريكة (خرابيش)

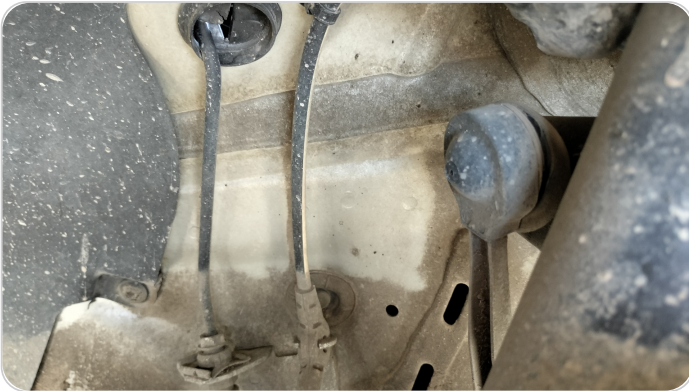
حالة العفشة و الفرامل			
			العفشة ونقل الحركة
مساعدين أمامي	● بحاله جيده	مساعدين خلفي	● بحاله جيده
بطاحات مساعدين أمامي	● لا يوجد ملاحظات	علبة الدركسيون/سكاترا	● بحالة جيده
مسامير الميزان	● لا يوجد	ذراع الميزان	● تشققات (كاوتش الميزان)
مقصات أمامي علوي	● لا يوجد	مقصات أمامي سفلي	● بحالة جيده
علبة نقل الحركة	● لا يوجد	دنجل / مقصات خلفي	● بحالة جيده
بلي عجل أمامي	● طبيعي	بلي عجل خلفي	● طبيعي
قاعدة محرك يمين	● بحالة جيده	قاعدة محرك شمال (قاعدة فتييس)	● بحاله جيده
قاعدة / شداد فتييس أمامية	● لا يوجد	قاعدة / شداد فتييس خلفية	● بحالة جيده
قنطرة العفشة	● بحالة جيده	عامود الكرمان	● لا يوجد
كبالن أمامية	● لا يوجد ملاحظات	كبالن خلفية	● لا يوجد
اكسات أمامية	● لا يوجد ملاحظات	اكسات خلفية	● لا يوجد
كرونة أمامية	● بحالة جيده	كرونة خلفية	● لا يوجد
			ملاحظات أخرى
			الفرامل
حالة تيل الفرامل الأمامية	● اقل من 25%	حالة طنابير الفرامل الأمامية	● شفة
فرامل اليد	● مانوال جيده	حالة تيل الفرامل الخلفية	● اقل من 25%
حالة طنابير الفرامل الخلفية	● شفة	أصوات مع دوسة الفرامل	● لا يوجد

ذراع الميزان : تشققات (كاوتش الميزان)

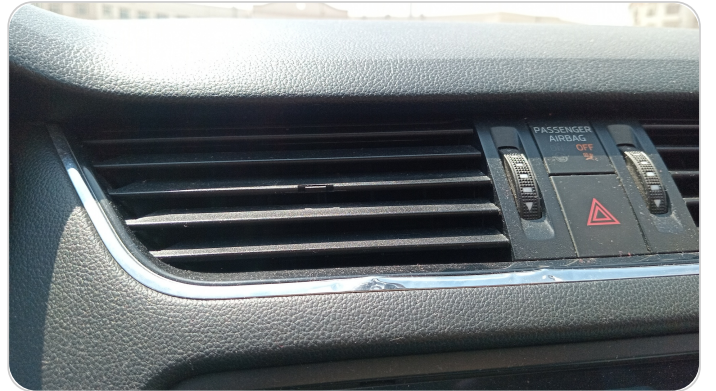
هوايات التكييف : كسر (أكثر من هواية)

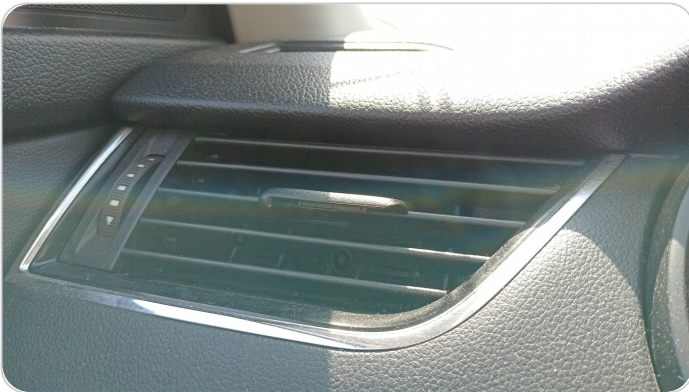
هوايات التكييف : كسر (أكثر من هواية)
