بيانات العميل والسيارة			
Renault Megane 2020 2nd Category			موديل السيارة
122873	قراءة العداد	أسود	اللون
لا يوجد	حظر البيع	توكيل واحد	توكيلات
النزهة	المرور	2025-28-05	تاريخ انتهاء الرخصة

ملخص حالة السيارة			
● بحالة ممتازة	حالة الميكانيكا	● فبريكة بالكامل	حالة البودي الداخلي
● بحالة ممتازة	حالة العفشة	● رث في بعض الأجزاء في السيارة	حالة البودي الخارجي
● بحالة ممتازة	حالة الكهرباء	● لا يوجد ملاحظات	حالة الشاسية
● بحالة ممتازة	حالة التكييف	● بحاله ضعيفة	حالة الكاوتش
● بحالة جيدة جدا	حالة الصالون	● بحالة ممتازة	حالة الزجاج والكشافات

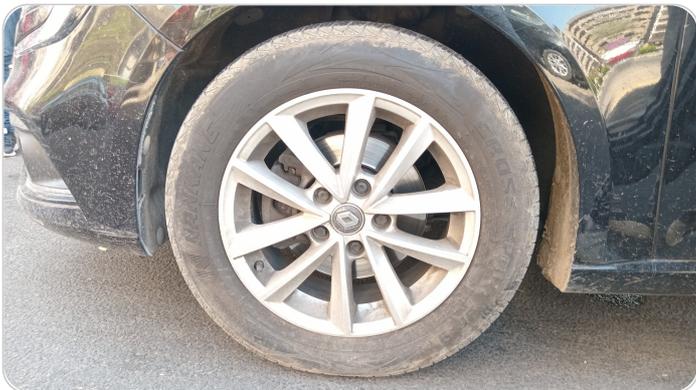
FR L TIRE

● النفشة متآكلة	حالة الكاوتش الأمامي	● تجريحات بسيطة	حالة الجنوط الأمامية
● تشققات/قطع بسيط	حالة الكاوتش الخلفي	● تجريحات بسيطه	حالة الجنوط الخلفي
● النفشة متآكله	حالة الكاوتش الاستين	● تجريحات بسيطة	حالة جنط الاستين
		تيوبليس	نوع الكاوتش
			ملاحظات الجنوط و الكاوتش

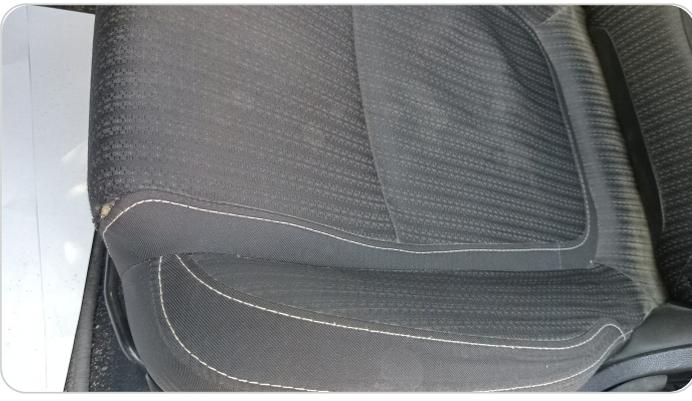
فرش كرسي أمامي شمال : قطع / كسر / شرخ / تلف

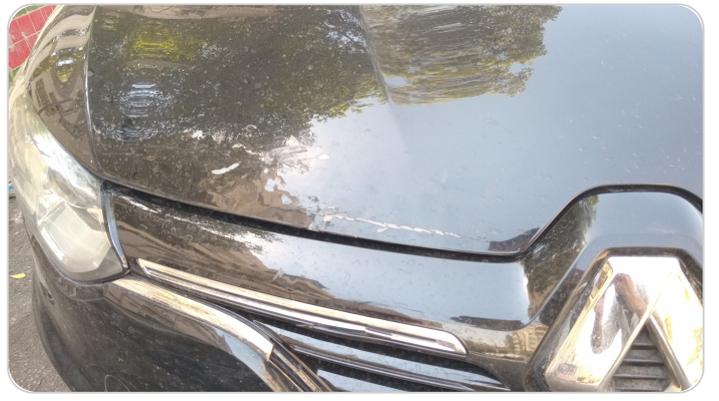
الكبوت : فبريكة (سمكره على البارد)

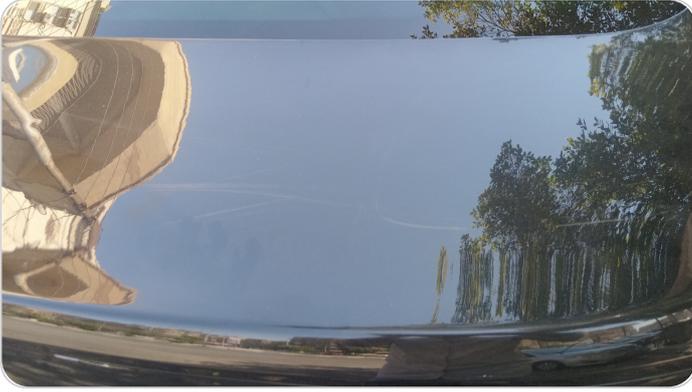
باب الشنطة : فبريكة (خرابيش)

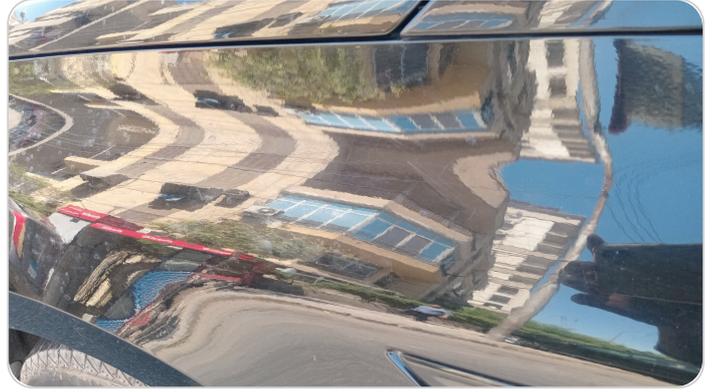
الرفرف الأمامي شمال : فبريكة (خرابيش)

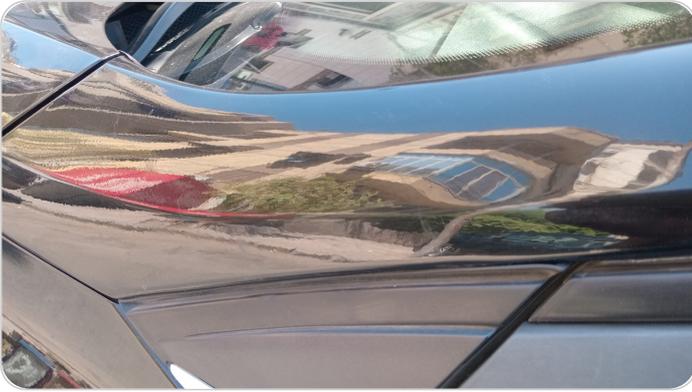
قائم خارجي أمامي شمال : فبريكة (خرابيش)

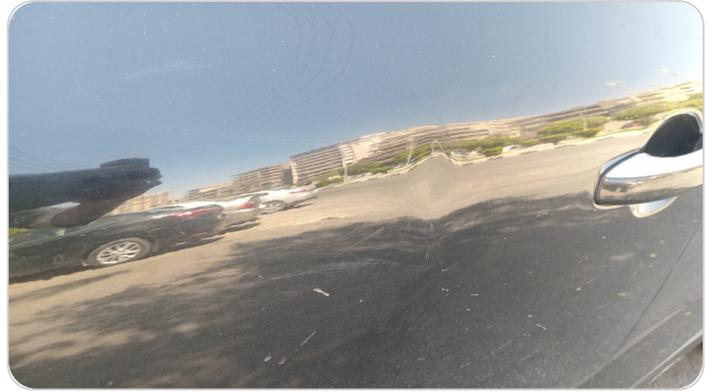
الباب الأمامي شمال : فبريكة (خرابيش - خبطات)

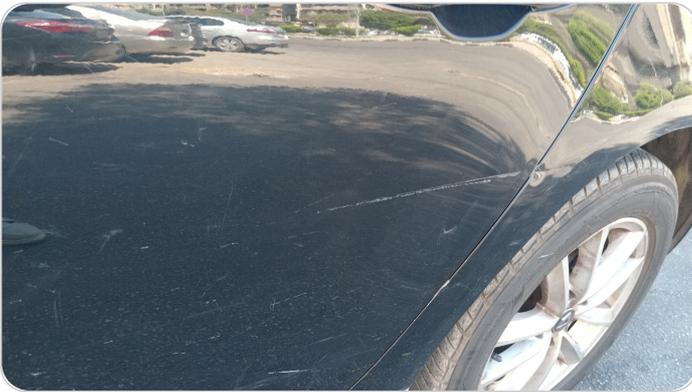
الباب الخلفي شمال : فبريكة (خرابيش - خبطات)

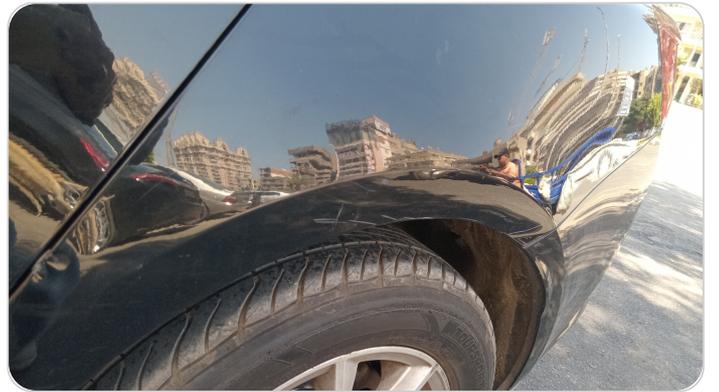
الرفرف الخلفي شمال : فبريكة (خرابيش - خبطات)

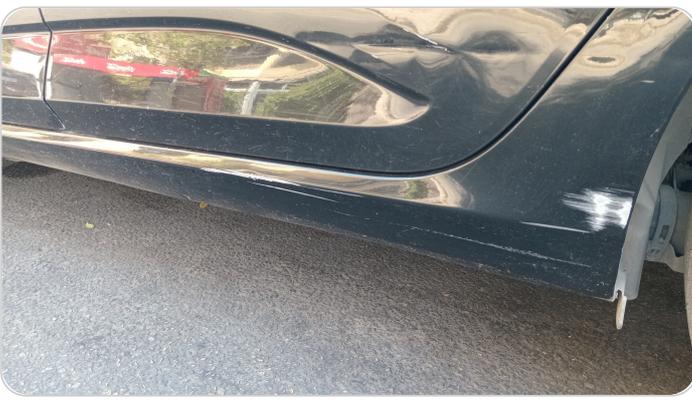
العتب السفلي شمال : فبريكة (خرابيش - خبطات)

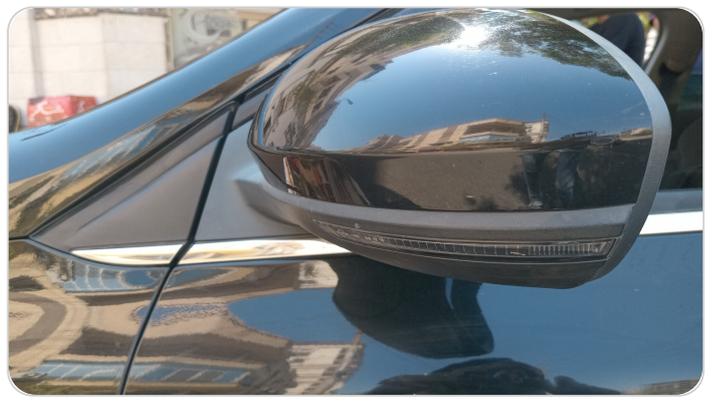
مرآة الباب الأمامي شمال : فبريكة (خرابيش)

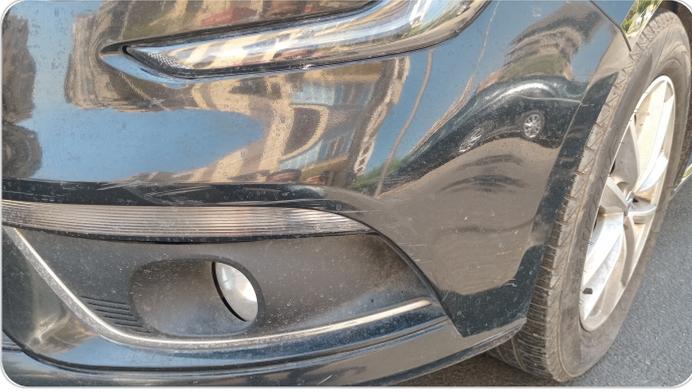
الاكصدام الأمامي : فبريكة (خرابيش)

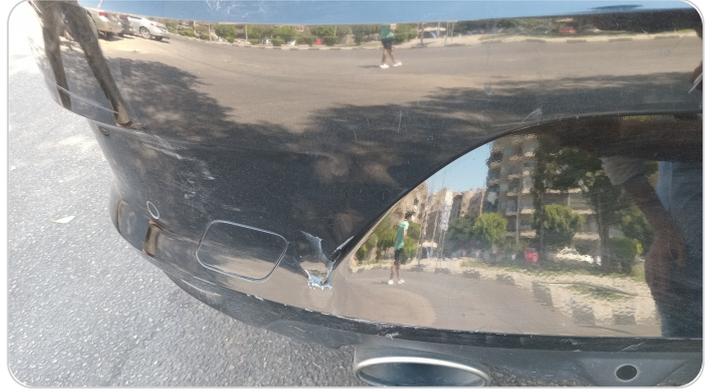
الاكصدام الخلفي : فبريكة (خرابيش - خبطات)

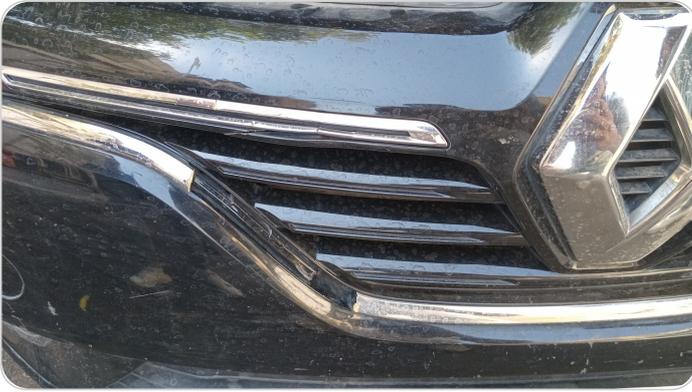
شبكة أمامية : شرخ / كسر

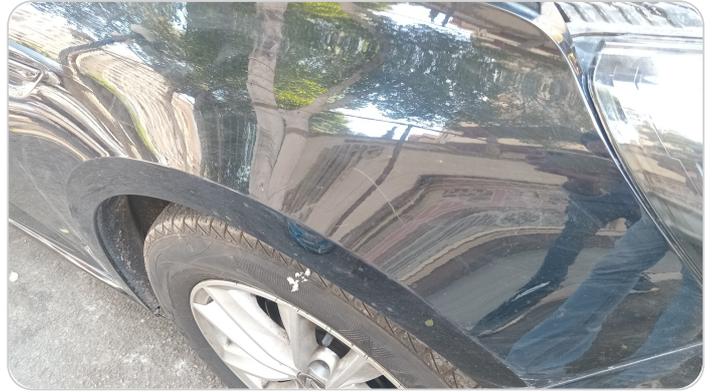
الرفرف الأمامي يمين : فبريكة (خرابيش)

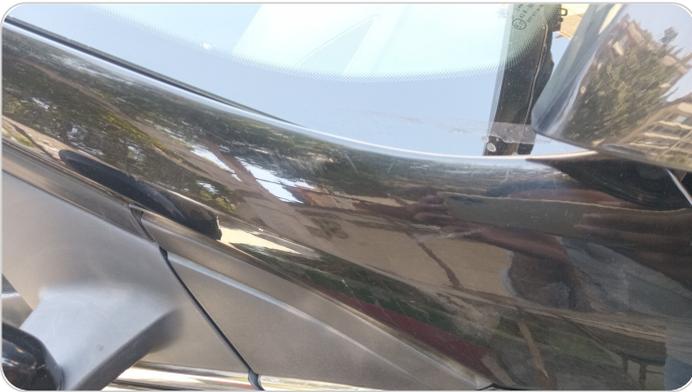
قائم خارجي أمامي يمين : فبريكة (خرابيش)

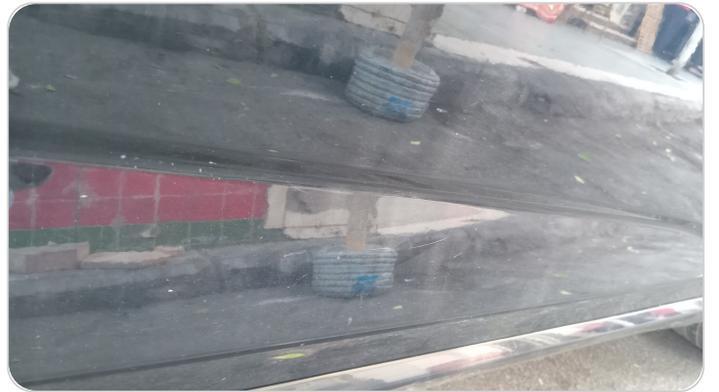
الباب الأمامي يمين : فبريكة (خرابيش)

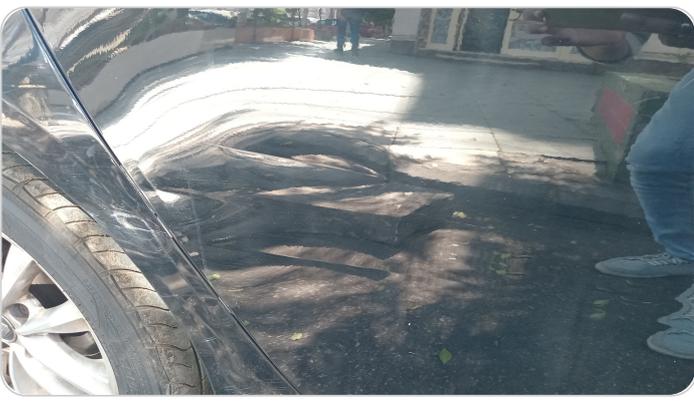
الباب الخلفي يمين : فبريكة (خرابيش)

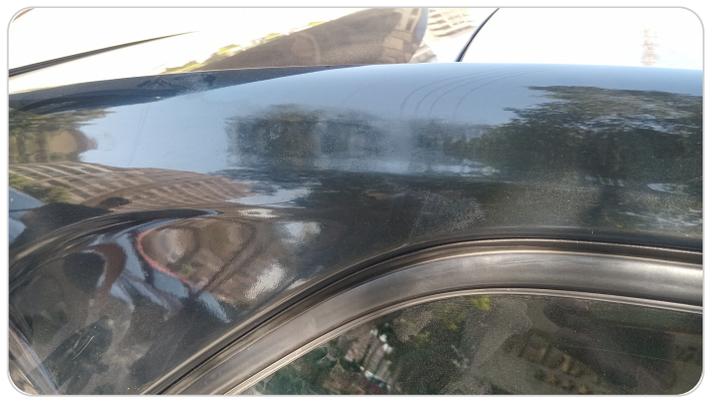
قائم خارجي خلفي يمين : رش بدون معجون (خرابيش)

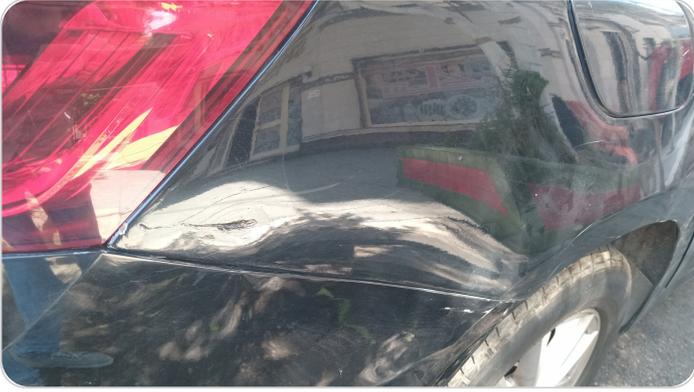
الرفرف الخلفي يمين : رش مع معجون (خبطات)

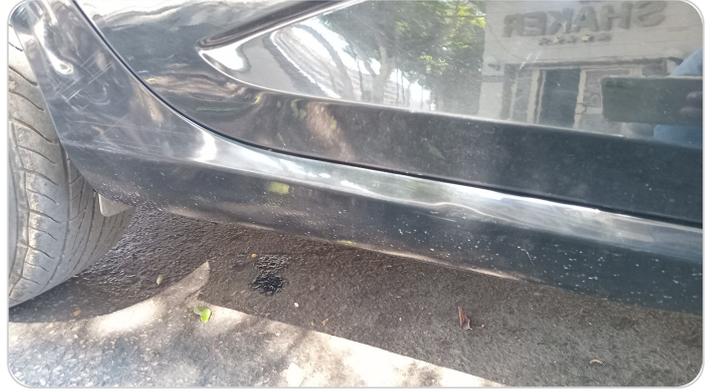
العتب السفلي يمين : فبريكة (خرابيش - خبطات)

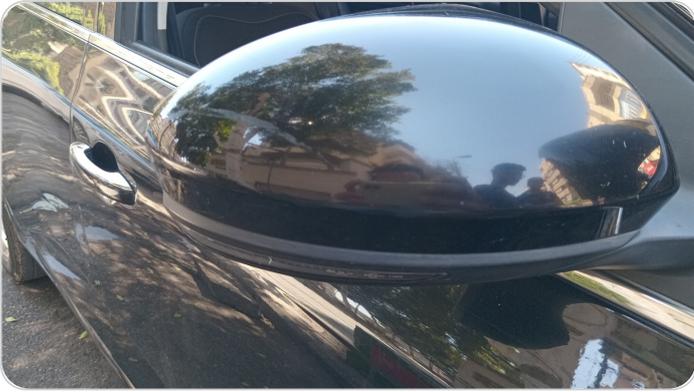
مراية الباب الأمامي يمين : فبريكة (خرابيش)

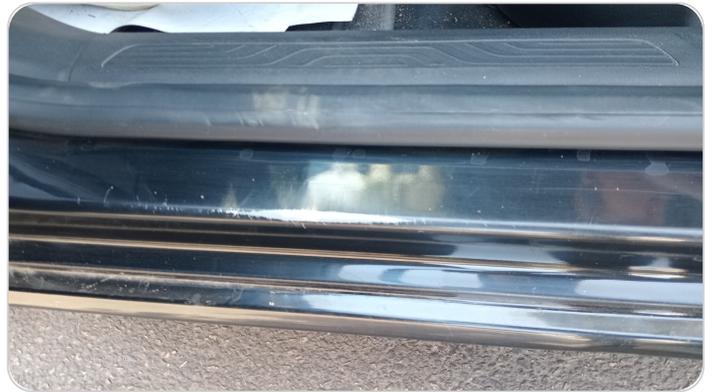
دواخل وقوائم باب الأمامي شمال : فبريكة (خرابيش)

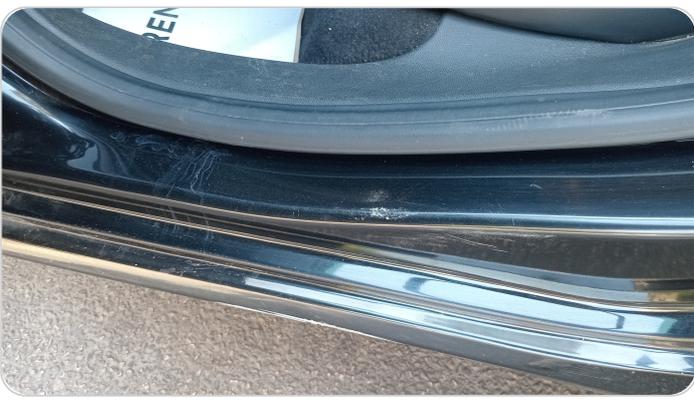
دواخل وقوائم باب الخلفي شمال : فبريكة (خرابيش)

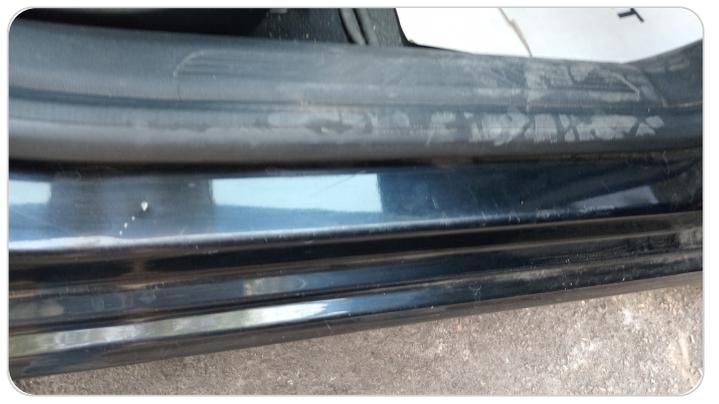
دواخل وقوائم باب أمامي يمين : فبريكة (خرابيش)

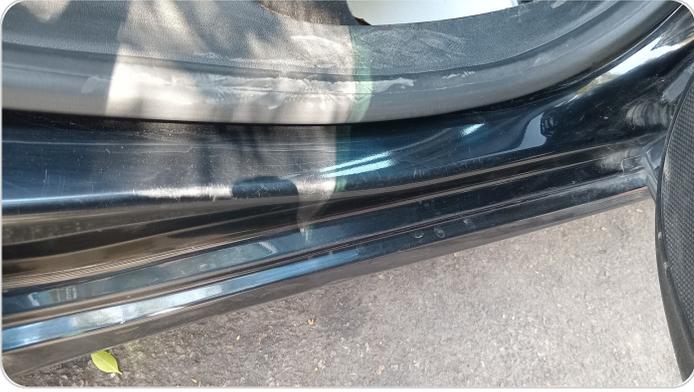
دواخل وقوائم باب خلفي يمين : فبريكة (خرابيش)
