بيانات العميل والسيارة			
Hyundai Elantra CN7 2021 4th Category			موديل السيارة
59978	قراءة العداد	نبطي	اللون
لا يوجد	حظر البيع	لا يوجد	توكيلات
المقطم	المرور	2027-03-07	تاريخ انتهاء الرخصه

ملخص حالة السيارة

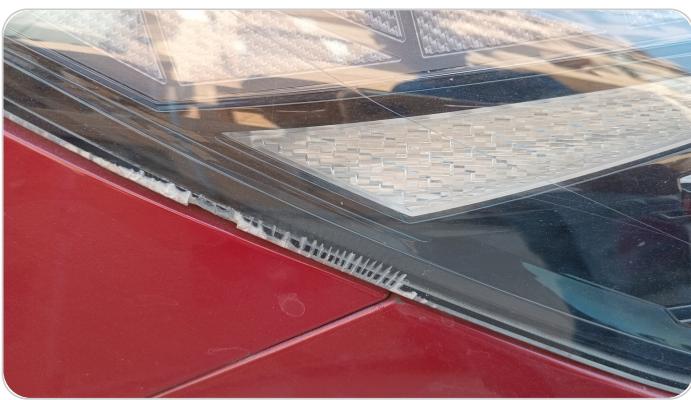
الكشاف الأمامي يمين : كسر بالباغة

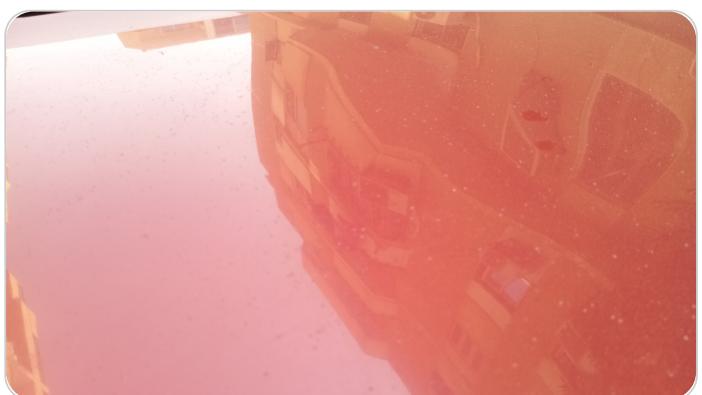
الكبوت : فبريكه (خرابيش)

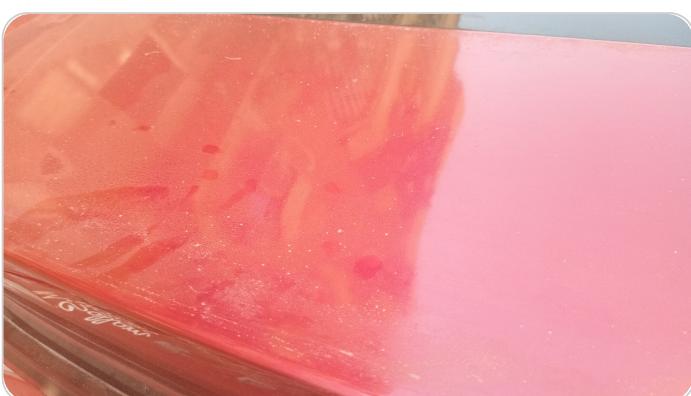
باب الشنطة : فبريكه (خرابيش)

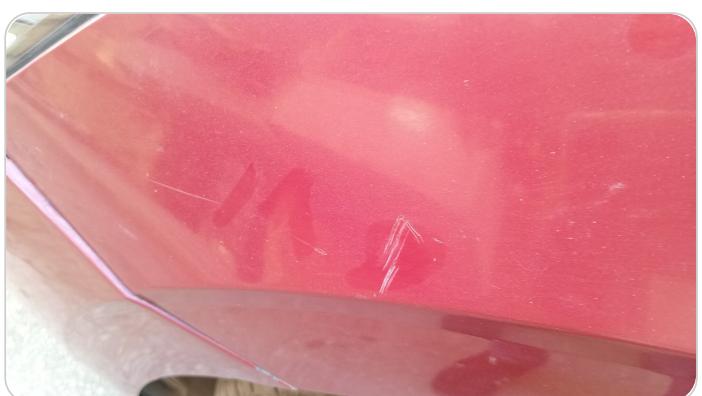
الرفف الأمامي شمال : فبريكه (خرابيش)

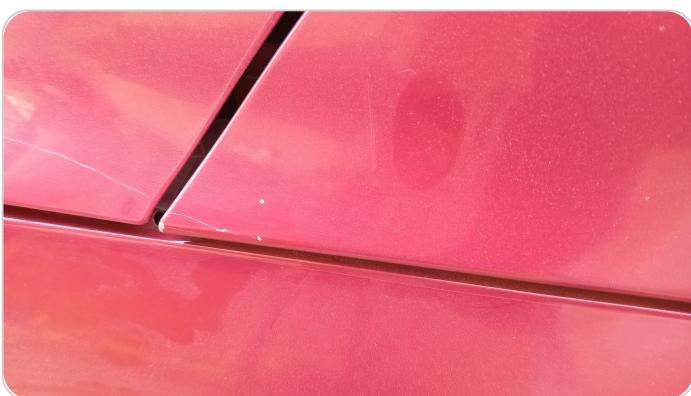
قائم خارجي أمامي شمال : فبريكه (خرابيش)

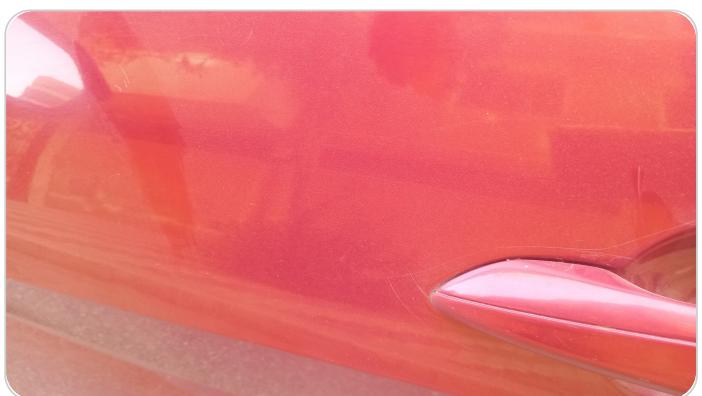
الباب الأمامي شمال : فبريكه (خرابيش)

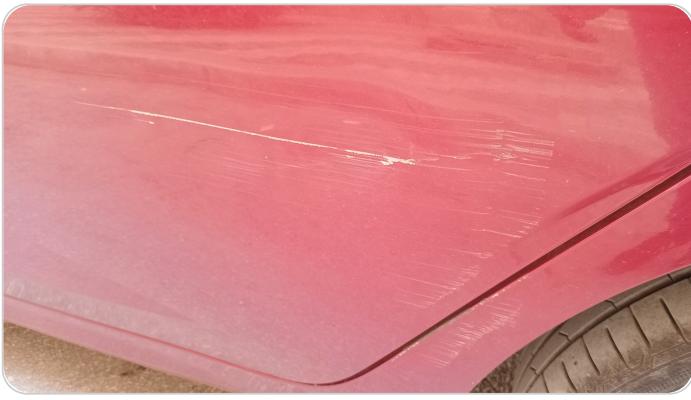
الباب الخلفي شمال : فبريكا (خرابيش - خبطات)

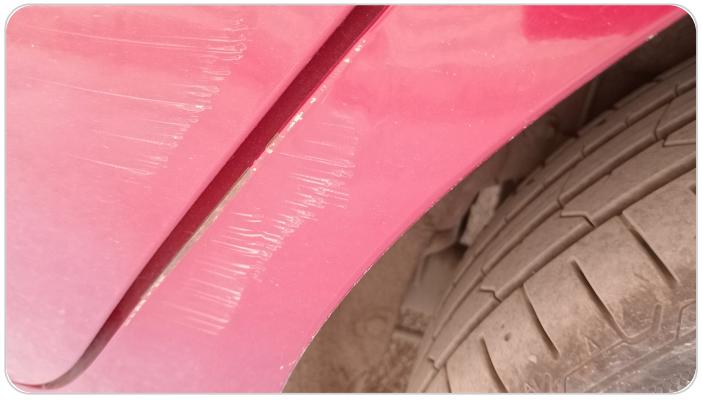
الرفف الخلفي شمال : فبريكا (خرابيش)

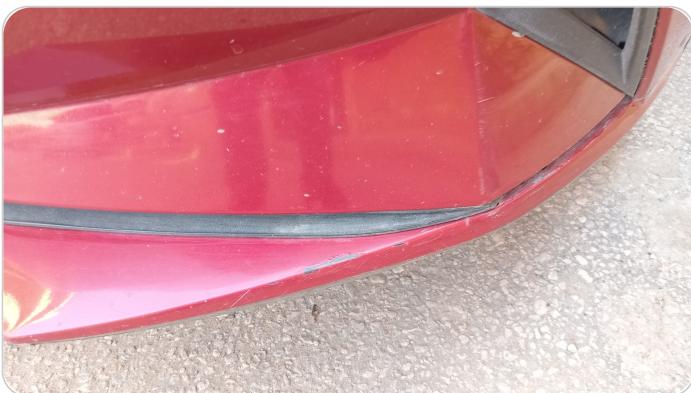
الاصدام الأمامي : فبريكا (خرابيش - خبطات)

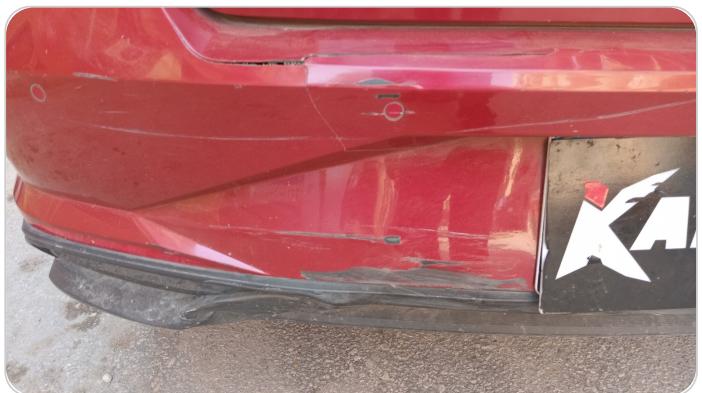
الاصدام الخلفي : فبريكا (صدمة كبيرة)

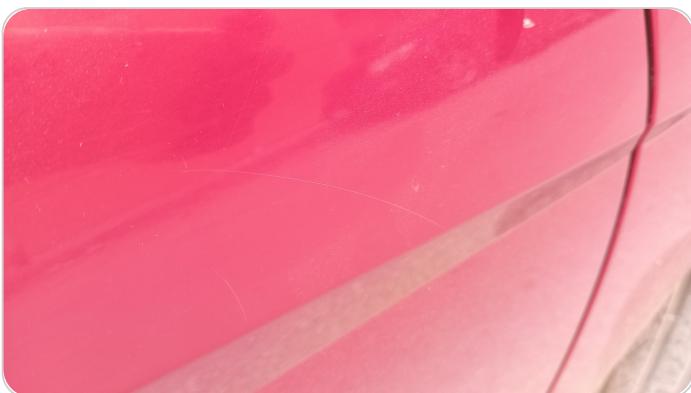
الباب الأمامي يمين : فبريكا (خرابيش)

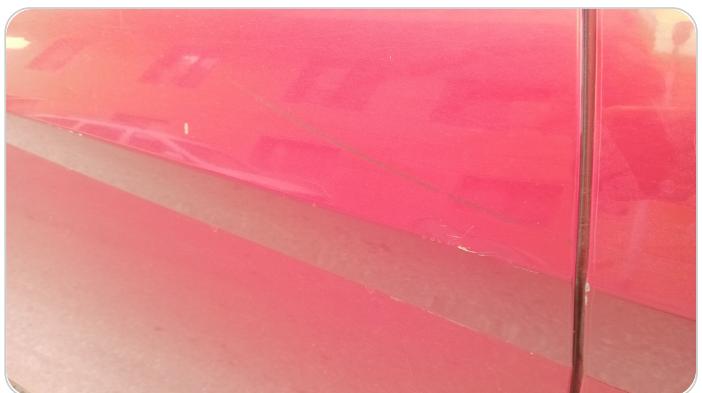
الباب الخلفي يمين : فبريكا (خرابيش)

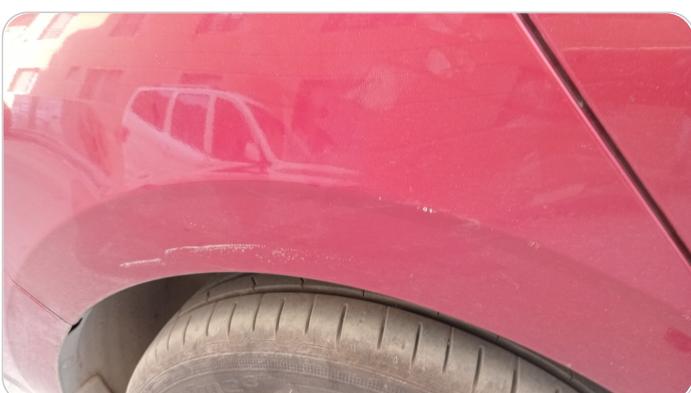
الرفف الخلفي يمين : فبريكا (خرابيش)

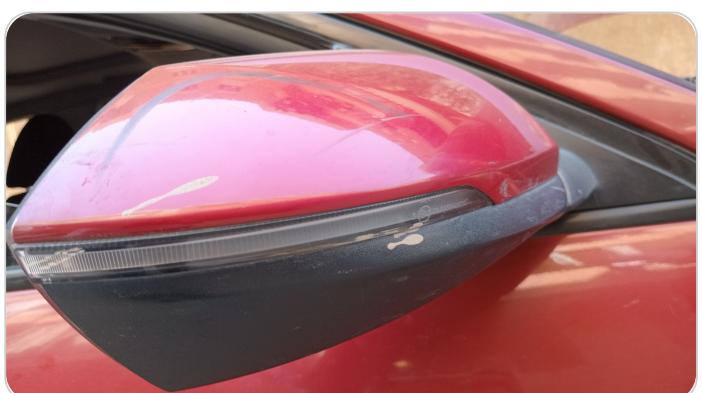
مرآية الباب الأمامي يمين : فبريكا (خرابيش)

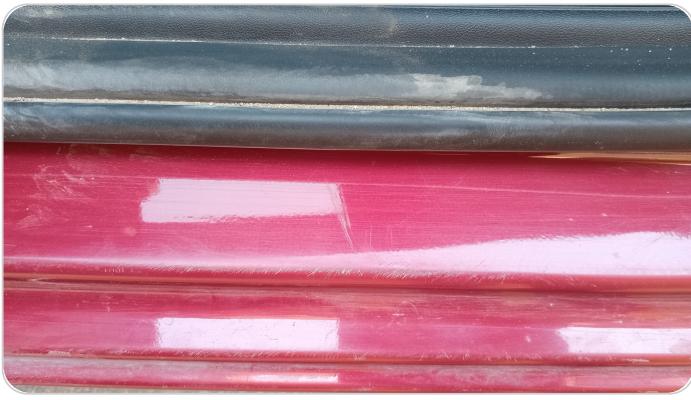
دوار خل وقوائم باب الأمامي شمال : فبریکة (خرابیش)

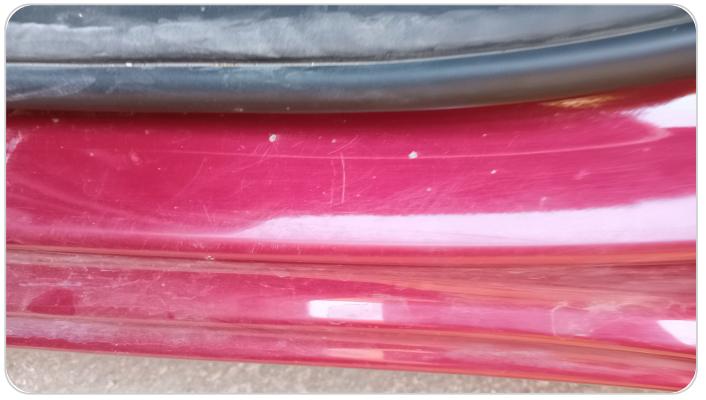
دوار خل وقوائم باب الخلفي شمال : فبریکة (خرابیش)

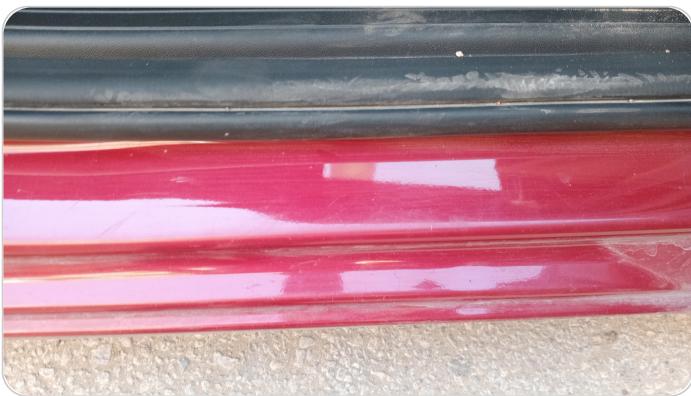
دوار خل وقوائم باب الأمامي يمين : فبریکة (خرابیش)

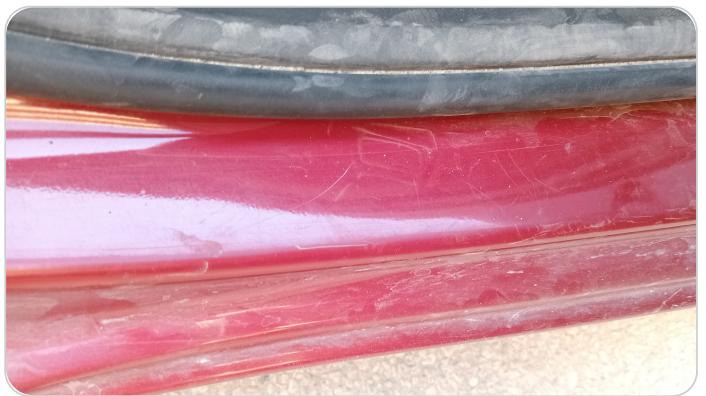
دوار خل وقوائم باب خلفي يمين : فبریکة (خرابیش)

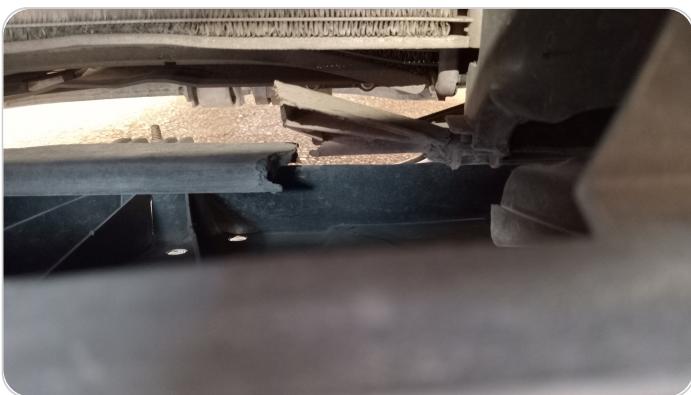
سرینتینه التکیف : اعوچا خفیف
