بيانات العميل والسيارة			
BMW X1 2018 2nd Category			موديل السيارة
71223	قراءة العداد	فضي	اللون
لا يوجد	حظر البيع	لا يوجد	توكيلات
الشيخ زايد	المرور	2026-17-06	تاريخ انتهاء الرخصة

ملخص حالة السيارة			
● بحالة ممتازة	حالة الميكانيكا	● فبريكة بالكامل	حالة البودي الداخلي
● بحالة ممتازة	حالة العفشة	● فبريكة (يوجد ملاحظات)	حالة البودي الخارجي
● بحالة جيدة	حالة الكهرباء	● لا يوجد ملاحظات	حالة الشاسية
● بحالة ممتازة	حالة التكييف	● بحالة جيدة	حالة الكاوتش
● بحالة ممتازة	حالة الصالون	● بحالة ممتازة	حالة الزجاج والكشافات

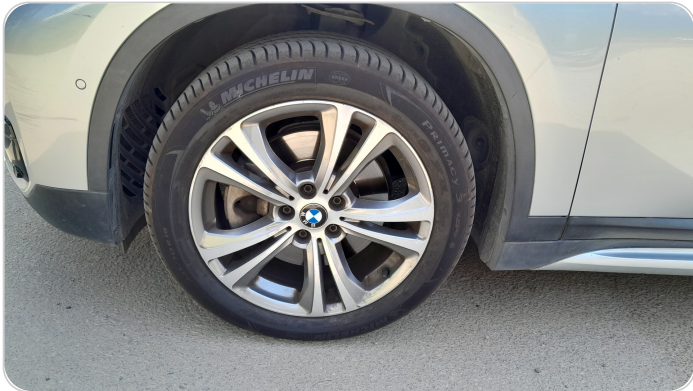
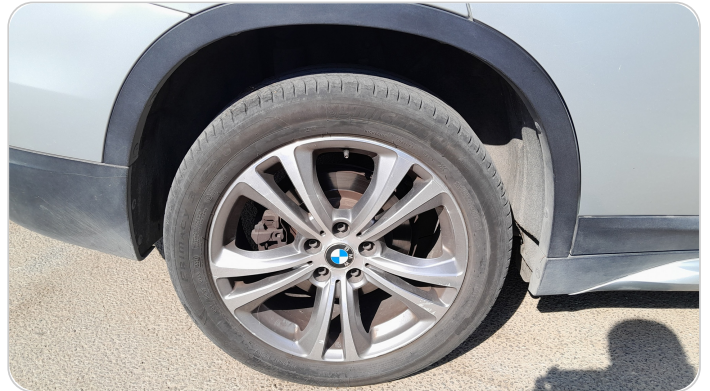
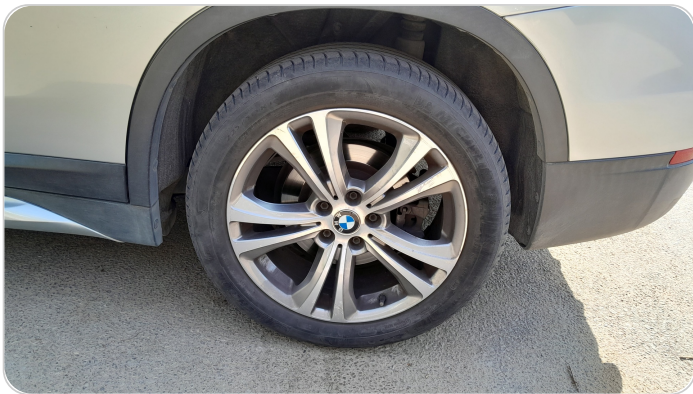
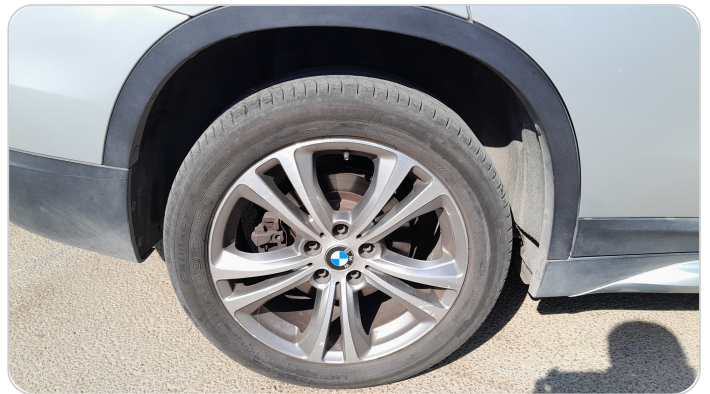
الجنوط والكاوتش			
حالة الجنوط الأمامية	● تجريحات بسيطة	حالة الكاوتش الأمامي	● بحالة جيدة
حالة الجنوط الخلفي	● تجريحات بسيطه	حالة الكاوتش الخلفي	● بحالة متوسطة
حالة جنط الاستبن	لا يوجد	حالة الكاوتش الاستبن	لا يوجد
نوع الكاوتش	رن فلات		
ملاحظات الجنوط و الكاوتش

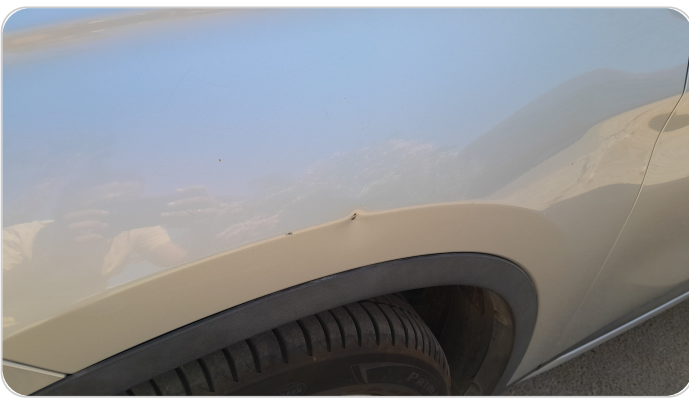
الرفرف الأمامي شمال : فبريكة (خرابيش)

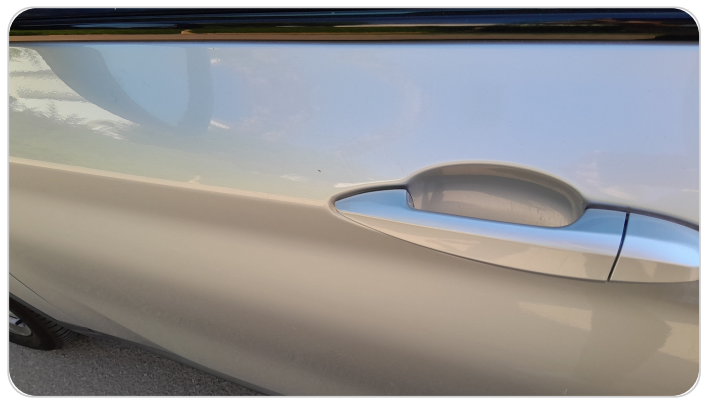
الباب الأمامي شمال : فبريكة (خرابيش)

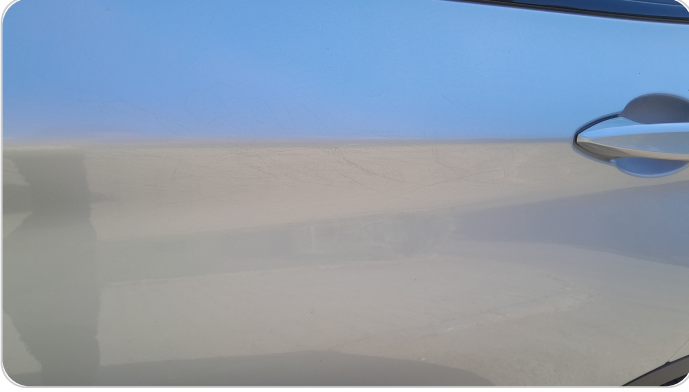
الباب الخلفي شمال : فبريكة (خرابيش)

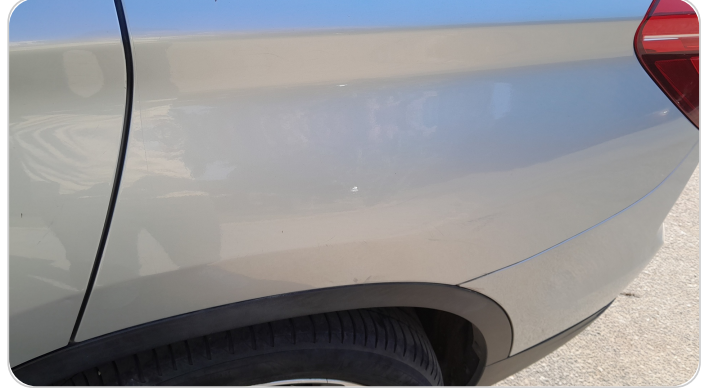
الرفرف الخلفي شمال : فبريكة (سمكره على البارد)

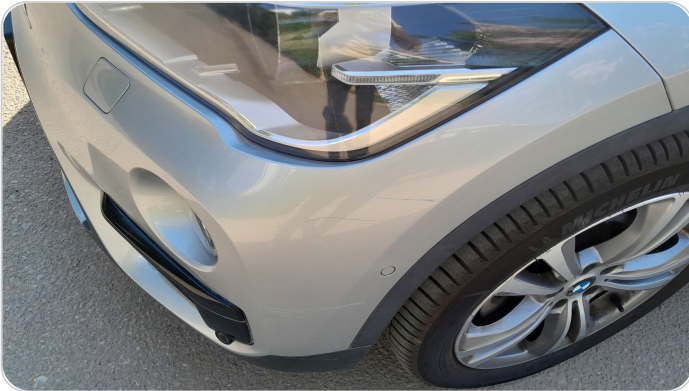
الاكصدام الأمامي : فبريكة (خرابيش)

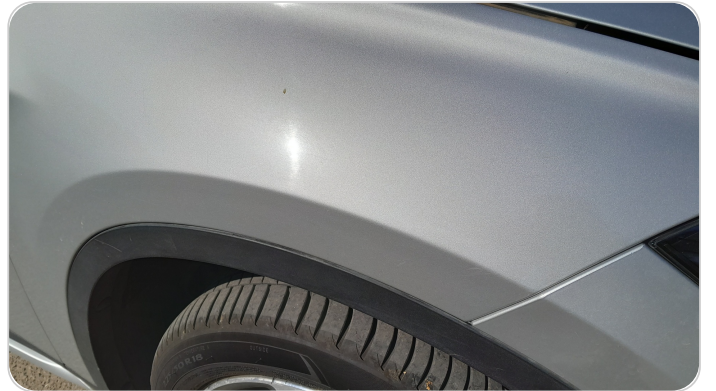
الرفرف الأمامي يمين : فبريكة (خرابيش)

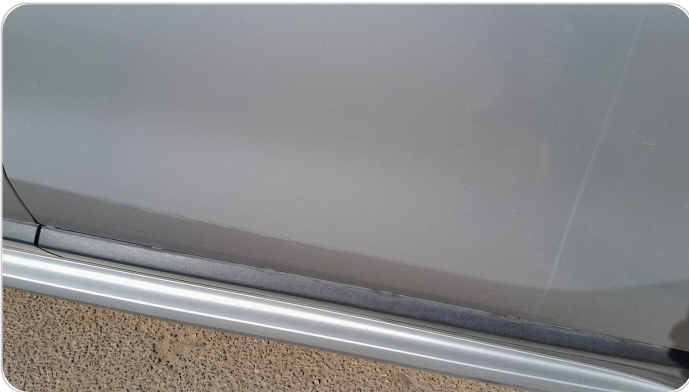
الباب الأمامي يمين : فبريكة (خرابيش)

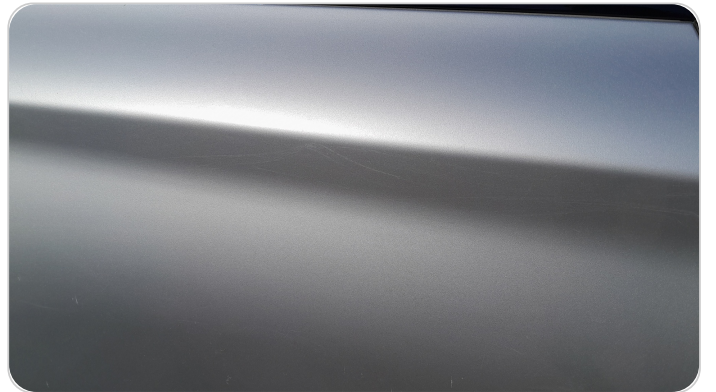
الباب الخلفي يمين : فبريكة (خرابيش)

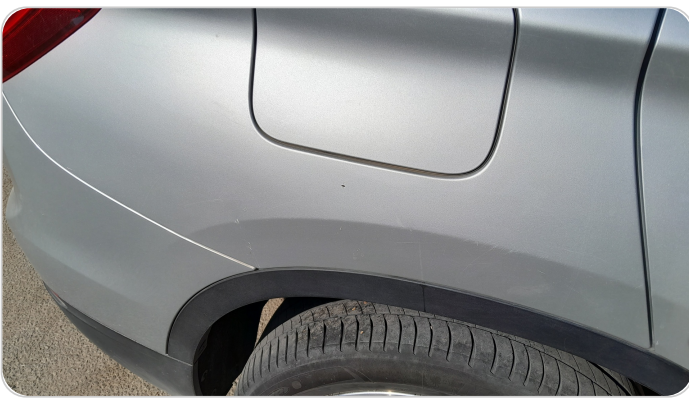
الرفرف الخلفي يمين : فبريكة (خرابيش)

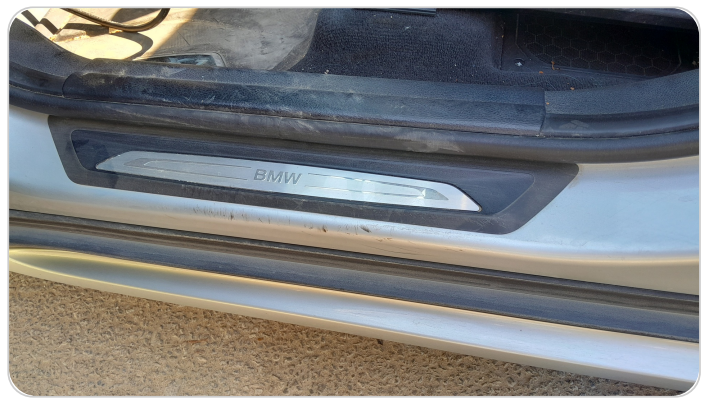
دواخل وقوائم باب الأمامي شمال : فبريكة (خرابيش)

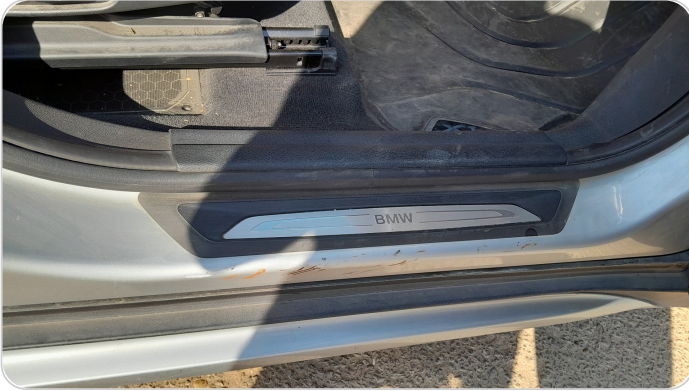
دواخل وقوائم باب أمامي يمين : فبريكة (خرابيش)

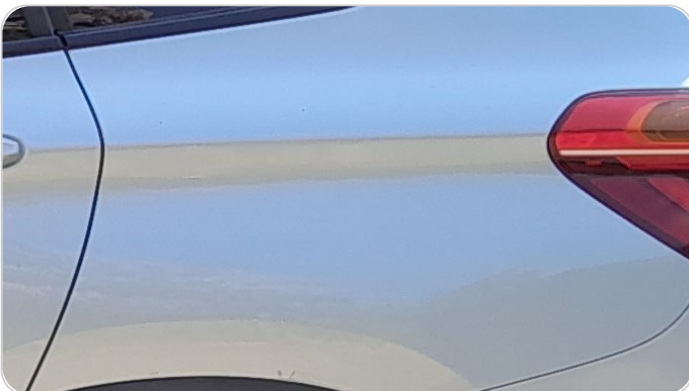
الرفرف الخلفي شمال : فبريكة (سمكره على البارد)
