بيانات العميل والسيارة			
Jac JS3 2022 1st Category			موديل السيارة
45367	قراءة العداد	أبيض	اللون
لا يوجد	حظر البيع	توكيل واحد	توكيلات
مدينة نصر	المرور	2025-06-08	تاريخ انتهاء الرخصة

ملخص حالة السيارة			
● بحالة ممتازة	حالة الميكانيكا	● فبريكة بالكامل	حالة البودي الداخلي
● بحالة ممتازة	حالة العفشة	● رش (بعض أجزاء السيارة)	حالة البودي الخارجي
● بحالة ممتازة	حالة الكهرباء	● لا يوجد ملاحظات	حالة الشاسية
● بحالة ممتازة	حالة التكييف	● بحاله ضعيفة	حالة الكاوتش
● بحالة جيدة جدا	حالة الصالون	● بحالة جيدة جدا	حالة الزجاج والكشافات

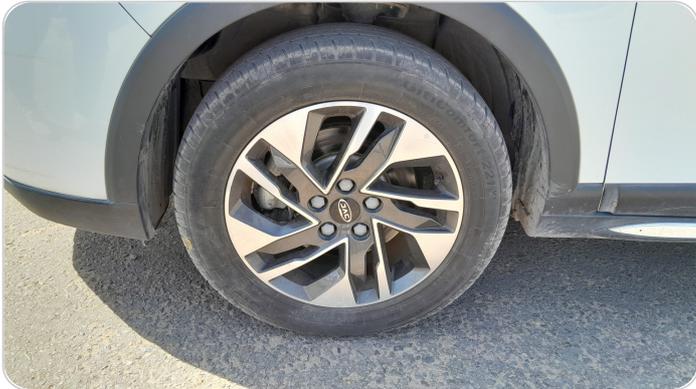
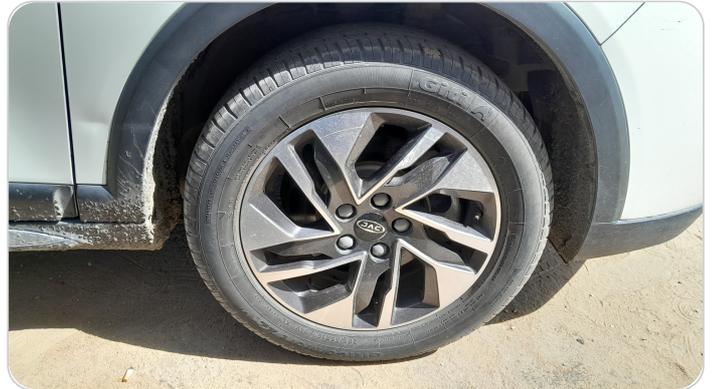
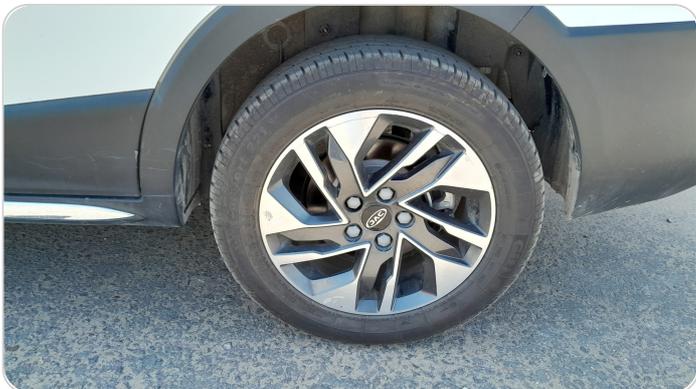
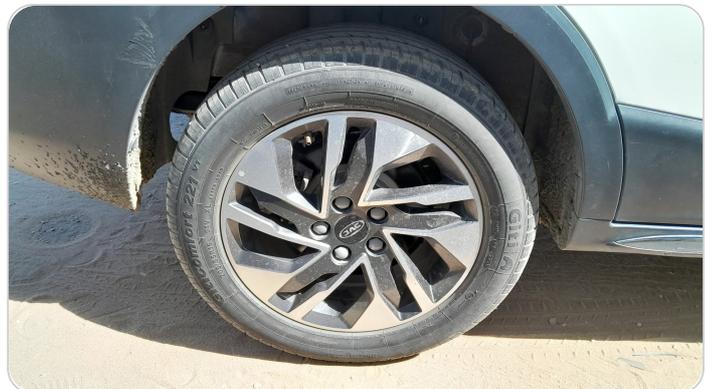
● النقشة متآكلة	حالة الكاوتش الأمامي	● تجريحات بسيطة	حالة الجنوط الأمامية
● النقشة متآكلة	حالة الكاوتش الخلفي	● تجريحات بسيطه	حالة الجنوط الخلفي
لا يوجد	حالة الكاوتش الاستين	● بحالة جيدة	حالة جنط الاستين
		تيوبليس	نوع الكاوتش
كاوتش الاستين مفقود (يوجد جنط فقط)			ملاحظات الجنوط و الكاوتش

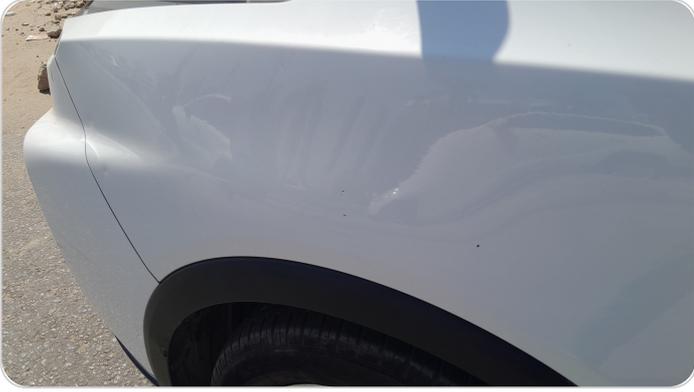
الرفرف الأمامي شمال : فبريكة (خرابيش)

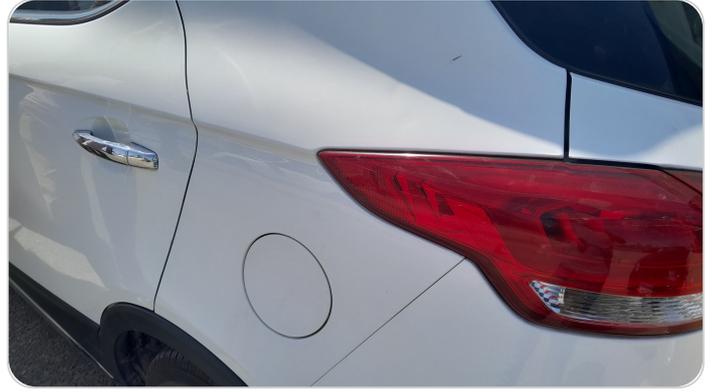
الرفرف الخلفي شمال : فبريكة (خرابيش)

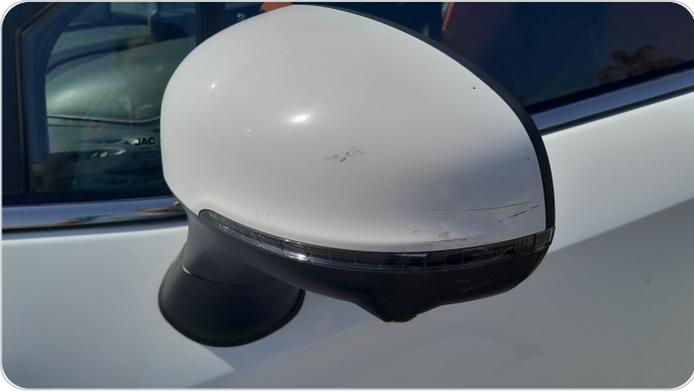
مراية الباب الأمامي شمال : فبريكة (خرابيش)

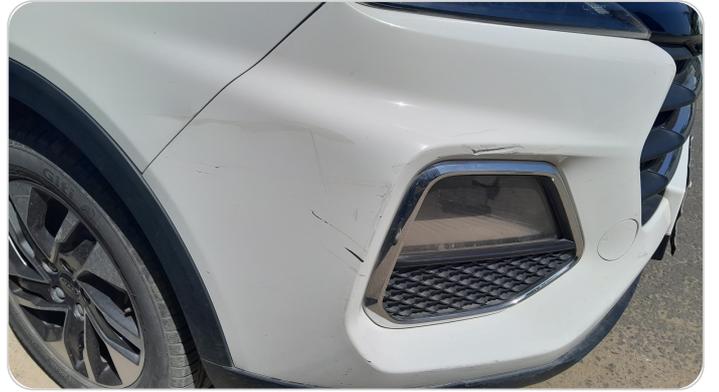
الاكصدام الأمامي : فبريكة (خرابيش)

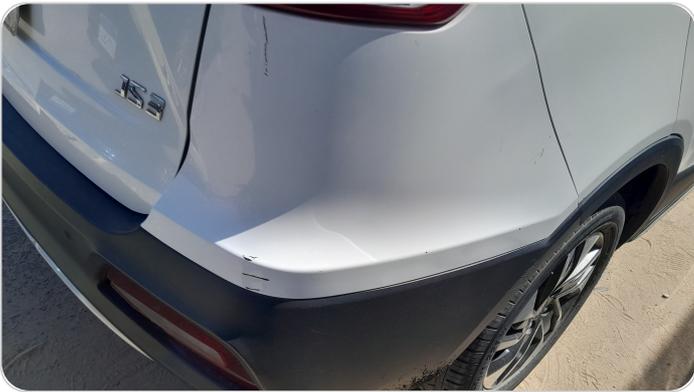
الاكصدام الخلفي : فبريكة (خرابيش)

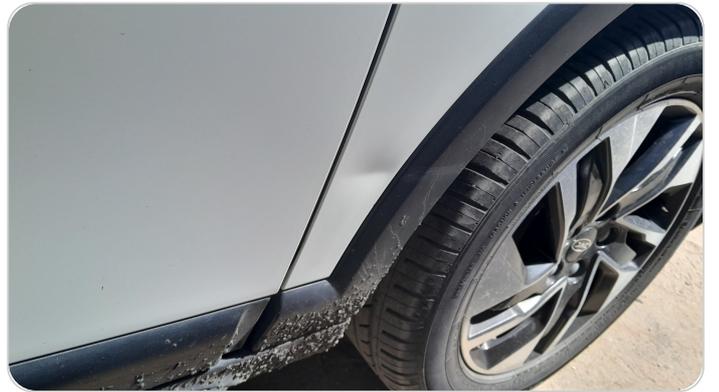
الرفرف الأمامي يمين : فبريكة (خرابيش)

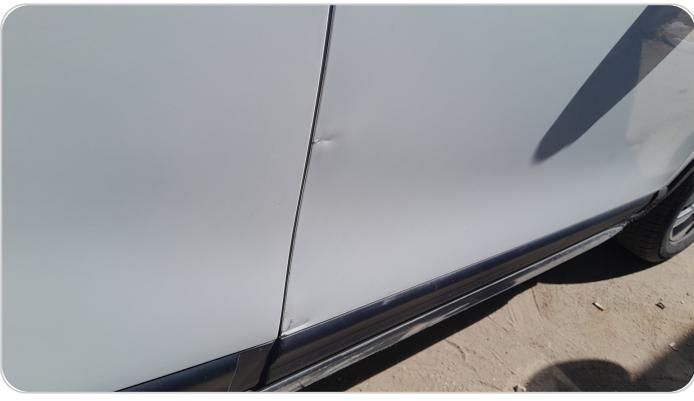
الباب الأمامي يمين : فبريكة (خرابيش)

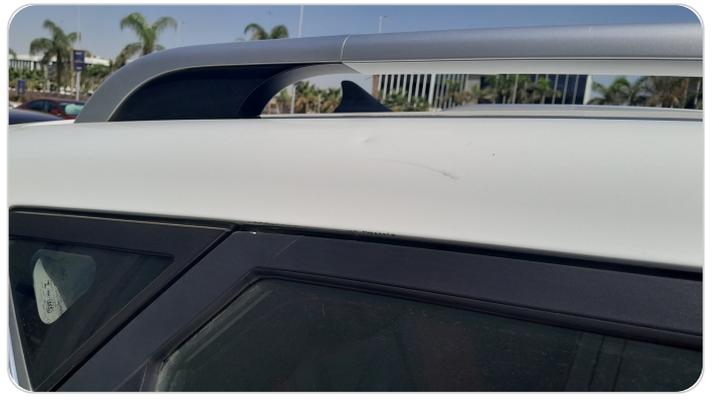
قائم خارجي خلفي يمين : فبريكة (خرابيش)

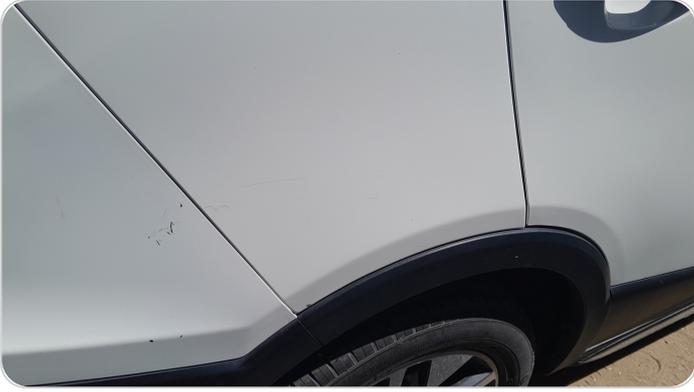
الرفرف الخلفي يمين : فبريكة (خرابيش)

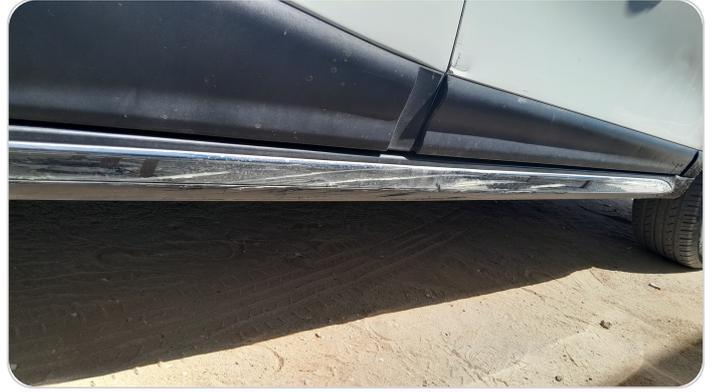
العتب السفلي يمين : فبريكة (خرابيش)

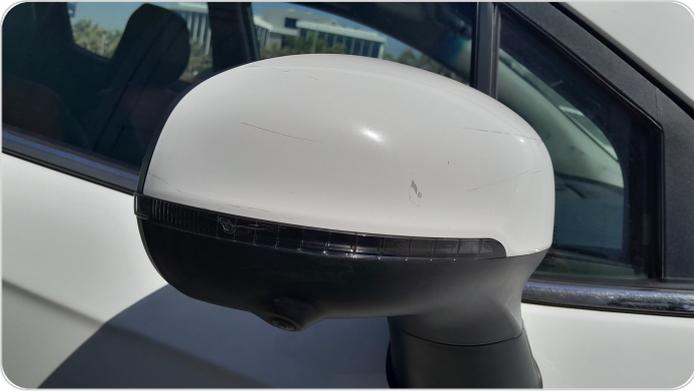
مرآة الباب الأمامي يمين : فبريكة (خرابيش)

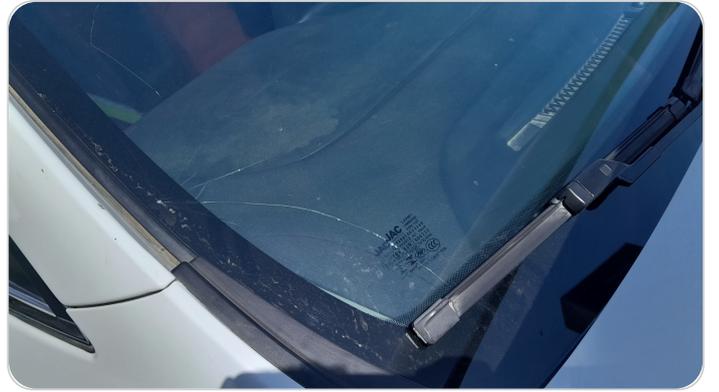
زجاج السيارة الأمامي : شروخ أو كسور

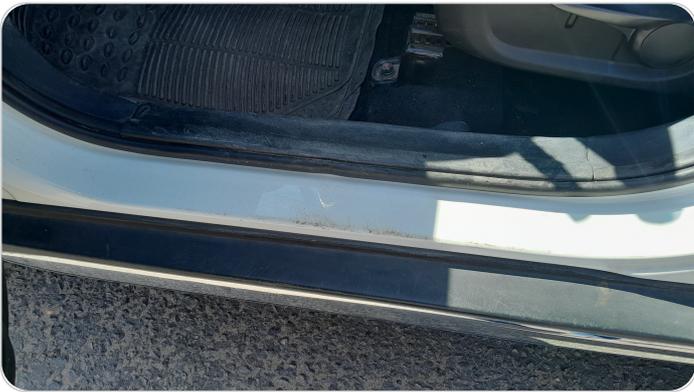
دواخل وقوائم باب الأمامي شمال : فبريكة (خرابيش)

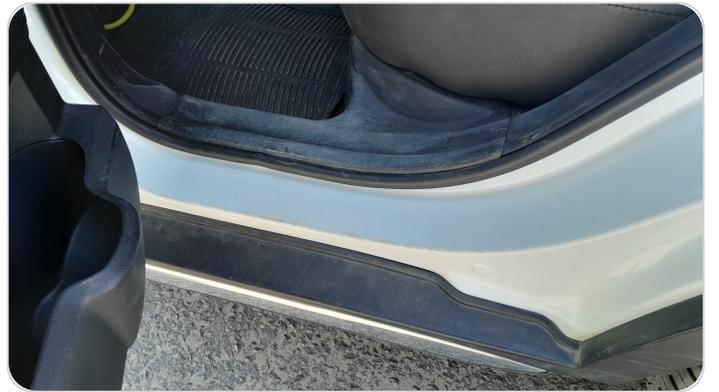
دواخل وقوائم باب الخلفي شمال : فبريكة (خرابيش)

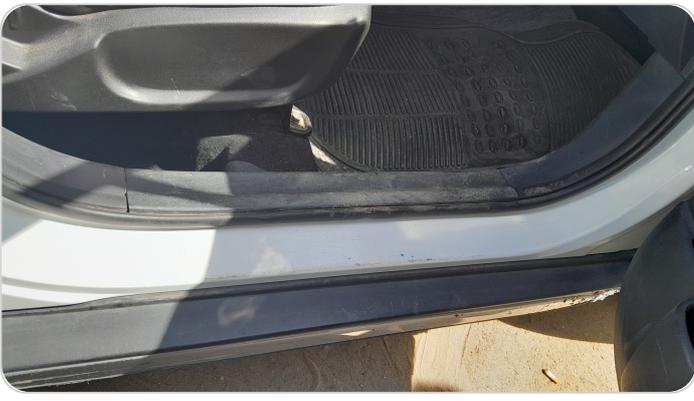
دواخل وقوائم باب أمامي يمين : فبريكة (خرابيش)

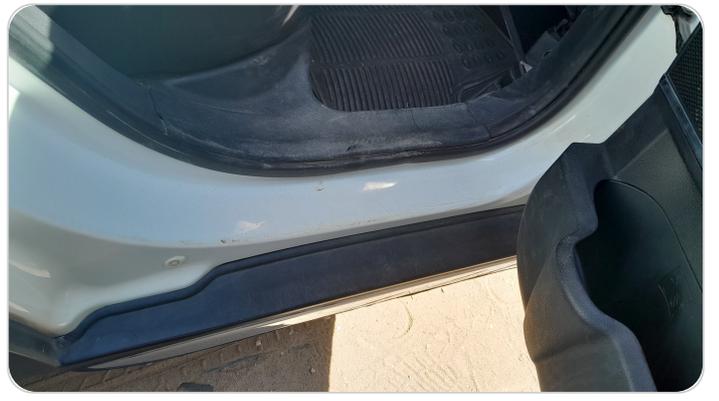
دواخل وقوائم باب خلفي يمين : فبريكة (خرابيش)

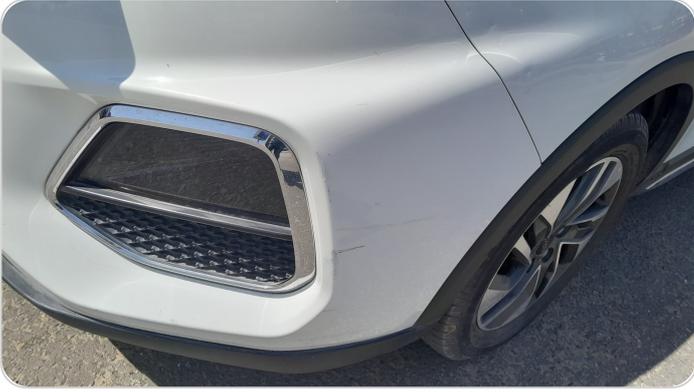
الاكصدام الامامي : فبريكة (خرابيش)

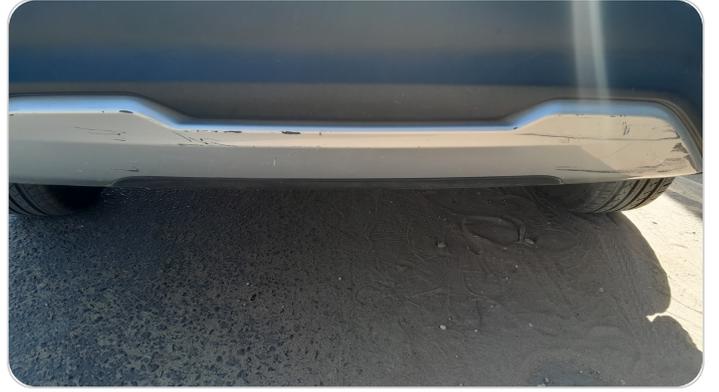
الاكصدام الخلفي : فبريكة (خرابيش)
