بيانات العميل والسيارة			
Skoda Karoq 2019 2nd Category			موديل السيارة
131606	قراءة العداد	سماوي	اللون
لا يوجد	حظر البيع	لا يوجد	توكيلات
النزهة	المرور	2025-02-10	تاريخ انتهاء الرخصة

KARCEL

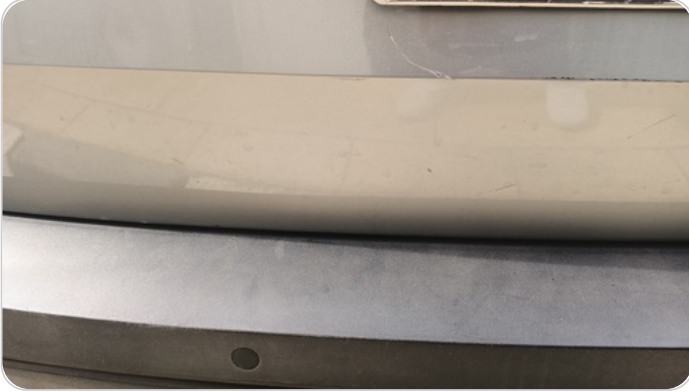
باب الشنطة : فبريكة (خرابيش)

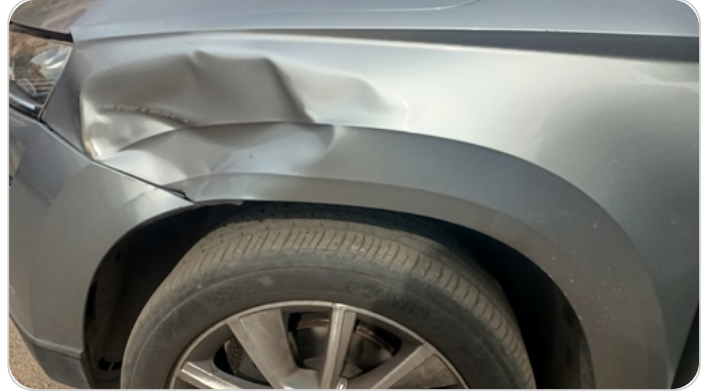
الرفرف الأمامي شمال : فبريكة (صدمة كبيرة)

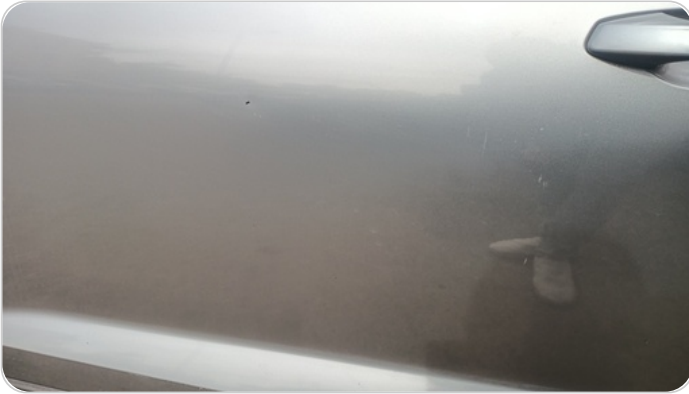
الباب الأمامي شمال : فبريكة (خرابيش)

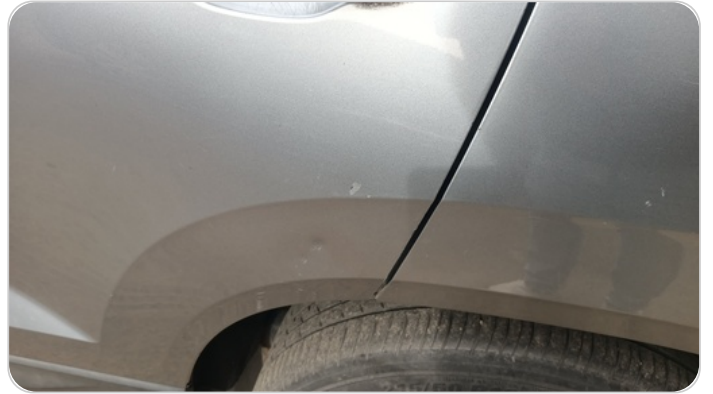
الباب الخلفي شمال : فبريكة (خرابيش - خبطات)

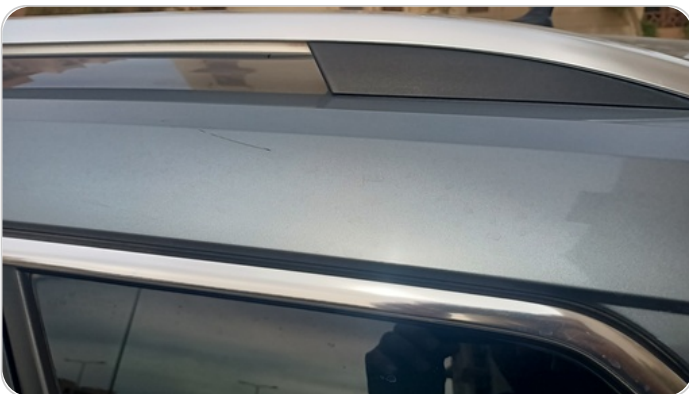
قائم خارجي خلفي شمال : فبريكة (خرابيش)

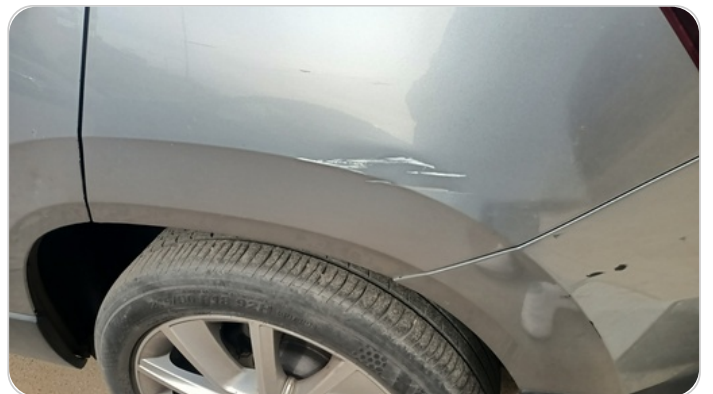
الرفرف الخلفي شمال : فبريكة (خرابيش - خبطات)

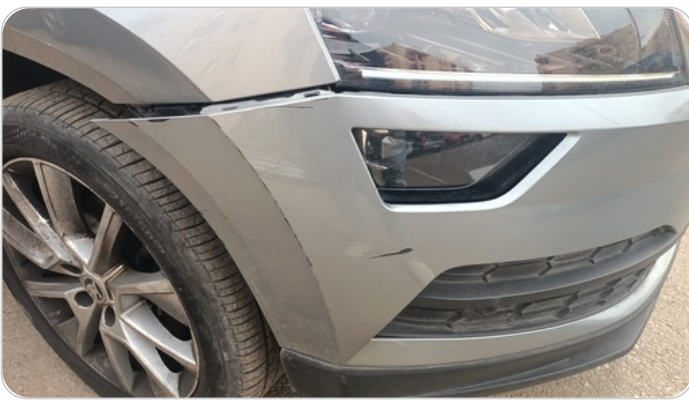
الاكصدام الأمامي : فبريكة (خرابيش - خبطات)

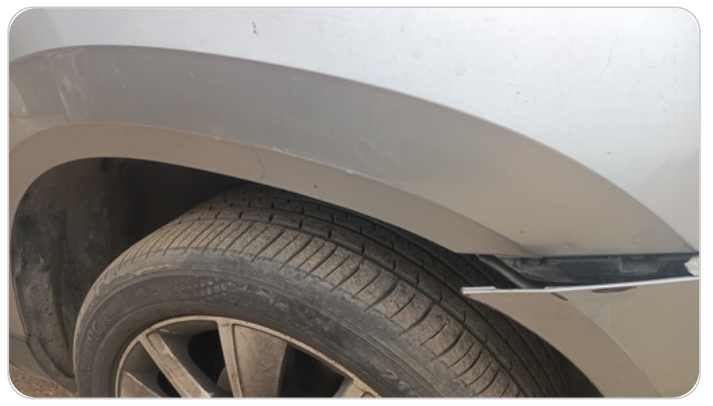
الرفرف الأمامي يمين : فبريكة (خرابيش)

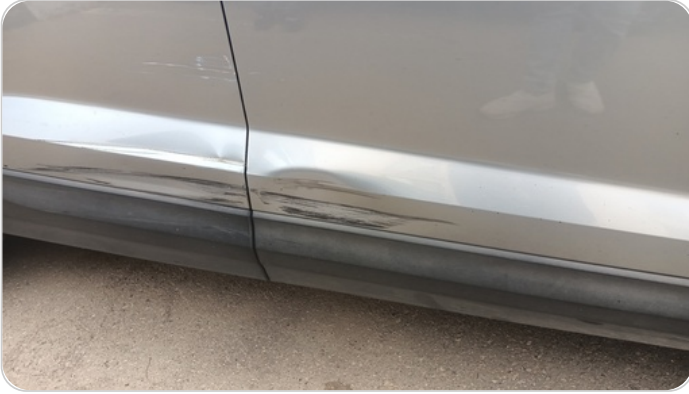
الباب الأمامي يمين : فبريكة (خرابيش - خبطات)

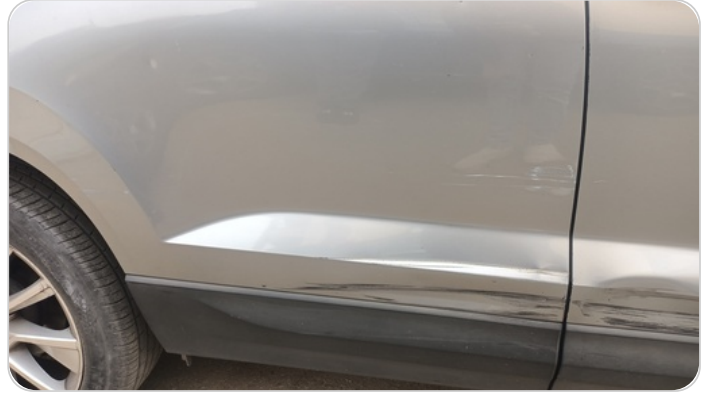
الباب الخلفي يمين : فبريكة (خرابيش - خبطات)

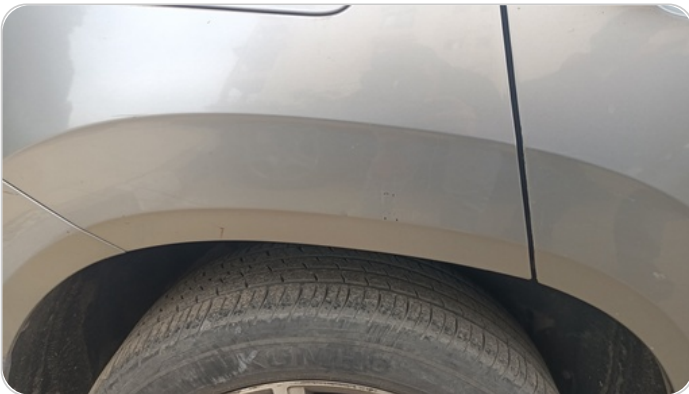
الرفرف الخلفي يمين : فبريكة (خرابيش)

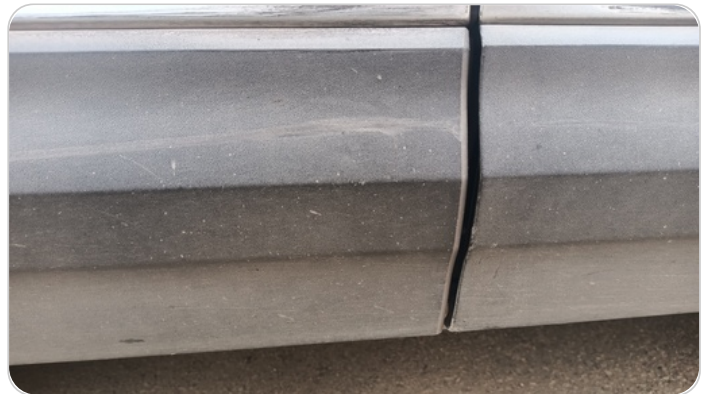
العتب السفلي يمين : فبريكة (خرابيش)

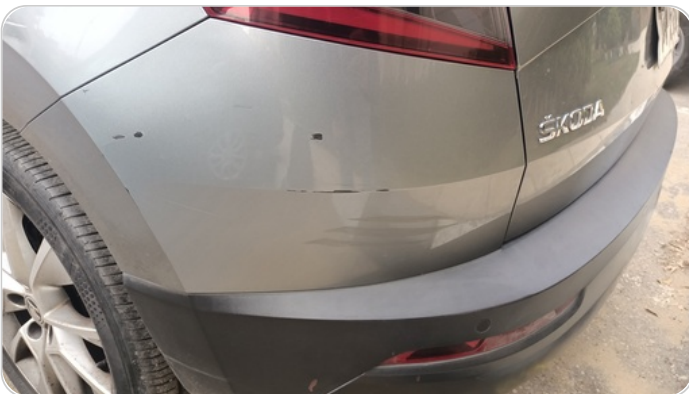
الاكصدام الخلفي : فبريكة (خرابيش)
