بيانات العميل والسيارة			
Hyundai Avante 2021 Imported			موديل السيارة
80742	قراءة العداد	أزرق	اللون
لا يوجد	حظر البيع	لا يوجد	توكيلات
منيا	المرور	2025-09-29	تاريخ انتهاء الرخصة

ملخص حالة السيارة			
● بحالة ممتازة	حالة الميكانيكا	● رش في بعض أجزاء السيارة	حالة البودي الخارجي
● بحالة ممتازة	حالة العفشة	● فبريكة بالكامل	حالة البودي الداخلي
● بحالة ممتازة	حالة الكهرباء	● لا يوجد ملاحظات	حالة الشاسية
● بحالة ممتازة	حالة التكييف	● بحالة جيدة	حالة الجنوط والكاوتش
● بحالة جيدة جدا	حالة الصالون	● بحالة ممتازة	حالة الزجاج والكشافات

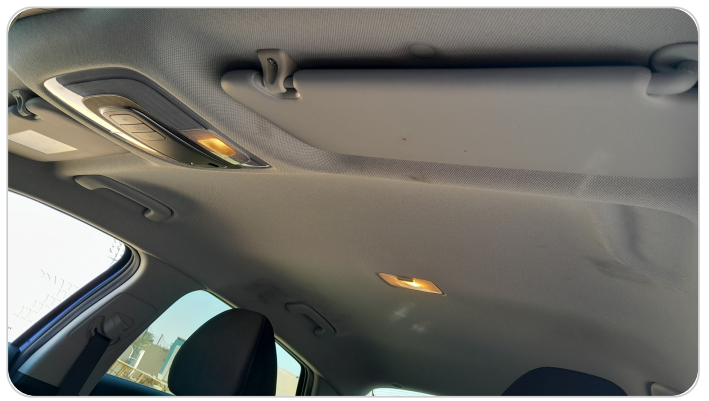
CAR ROOF MAT

فرش كنبه خلفي	● بحاله جيده	فرش السقف	● يحتاج تنظيف فقط
فيبر قائم أمامي يمين	● بحاله جيده	فيبر قائم أمامي شمال	● بحاله جيده
فيبر قائم وسط يمين	● بحاله جيده	فيبر قائم وسط شمال	● بحاله جيده
فيبر قائم خلفي يمين	● بحاله جيده	فيبر قائم خلفي شمال	● بحاله جيده
شماسات أمامية	● بحاله جيده	مراية الزجاج الأمامي	● بحاله جيده
مقبض يد السقف أمامي يمين	● بحاله جيده	مقبض يد السقف أمامي شمال	● لا يوجد
مقبض يد السقف خلفي يمين	● بحاله جيده	مقبض يد السقف خلفي شمال	● بحاله جيده
ملاحظات أخرى

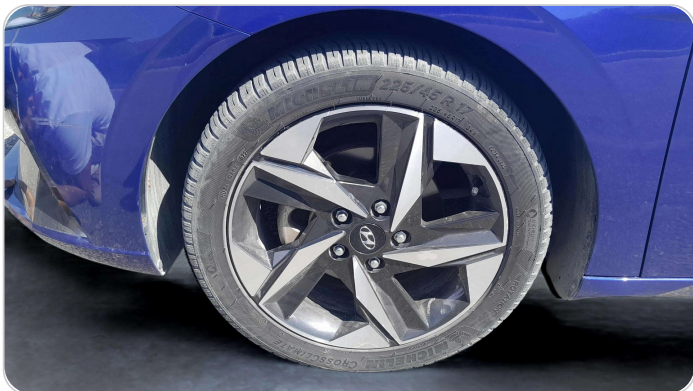
FR L TIRE

الجنوط والكاوتش			
حالة الجنوط الأمامية	● بحالة جيدة	حالة الكاوتش الأمامي	● بحالة متوسطة
حالة الجنوط الخلفي	● بحاله جيدة	حالة الكاوتش الخلفي	● بحالة متوسطة
حالة جنط الاستبن	لا يوجد	حالة الكاوتش الاستبن	لا يوجد
نوع الكاوتش	تيوبليس		
ملاحظات الجنوط و الكاوتش

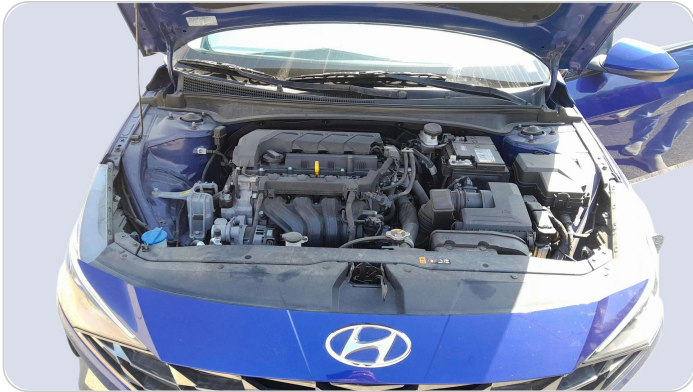
ENGINE COMPARTMENT

حالة الميكانيكا					
			كشف مرئي (المحرك والحوض)		
طبيعي	مستوى زيت المحرك	طبيعي	حالة المحرك المرئية		
لا يوجد	لون العادم	بترولي	لون زيت المحرك		
لا يوجد	حالة التربو المرئية	طبيعي	حالة الفتييس المرئية		
جيدة	حالة ضفيرة الكهرباء	جيدة	حالة التوربيدو		
			ملاحظات أخرى		
			كفاءة المحرك		
قيم الكبس ناشف (dry test) kg/cm2					
		غرفة 4	غرفة 3	غرفة 2	غرفة 1
قيم الكبس بالزيت (wet test) kg/cm2					
		غرفة 4	غرفة 3	غرفة 2	غرفة 1
لا يحتاج للكبس	كفاءة المحرك	0.00		كبس المحرك %	
			لا يوجد ملاحظات		ملاحظات كفاءة المحرك
			الفتيس / علبة التروس		
طبيعي	علامات عصاية الفتييس في التابلوه	طبيعي	حركة عصاية الفتييس		
		لا يوجد	وجود نتش أو خبط مع النقلات		
			ملاحظات أخرى		
			دورة التبريد		
سائل تبريد أحمر نظيف	حالة سائل التبريد	طبيعي	مستوى سائل التبريد		
طبيعي	حالة الرادياتير	طبيعي	حالة دورة التبريد خارج الردياتير		
		طبيعي	حالة مروحة التبريد		
			ملاحظات أخرى		
			بنود الصيانة الدورية		
لا يوجد	صوت من المجموعة الخارجية	جيدة	حالة سيور المجموعة الخارجية

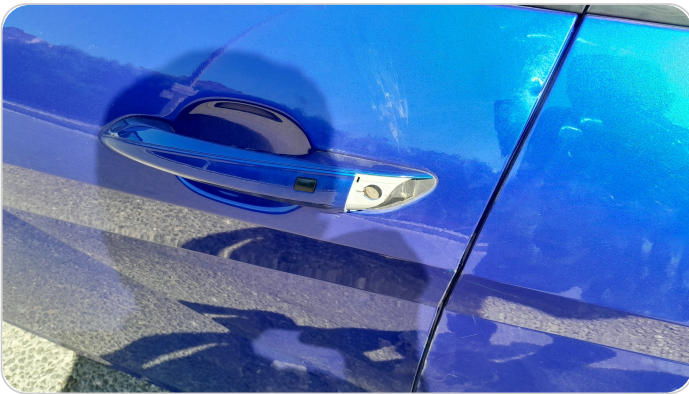
اكرة باب امامي شمال : خلع

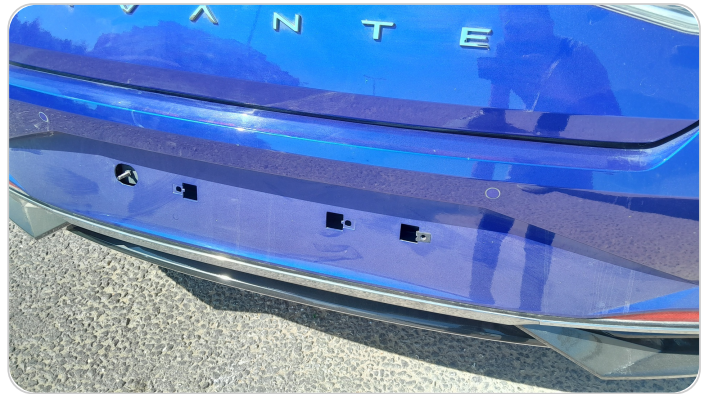
النمرة الخلفية : غير مثبتة
