بيانات العميل والسيارة			
Hyundai Accent RB 2024 1st Category			موديل السيارة
38336	قراءة العداد	فضي	اللون
بنك	حظر البيع	لا يوجد	توكيلات
القاهرة الجديدة	المرور	2024-11-18	تاريخ انتهاء الرخصة

ملخص حالة السيارة			
● بحالة ممتازة	حالة الميكانيكا	● فبريكة (يوجد ملاحظات)	حالة البودي الخارجي
● بحالة ممتازة	حالة العفشة	● فبريكة بالكامل	حالة البودي الداخلي
● بحالة ممتازة	حالة الكهرباء	● لا يوجد ملاحظات	حالة الشاسية
● بحالة ممتازة	حالة التكييف	● بحالة جيدة	حالة الجنوط والكاوتش
● بحالة جيدة جدا	حالة الصالون	● بحالة ممتازة	حالة الزجاج والكشافات

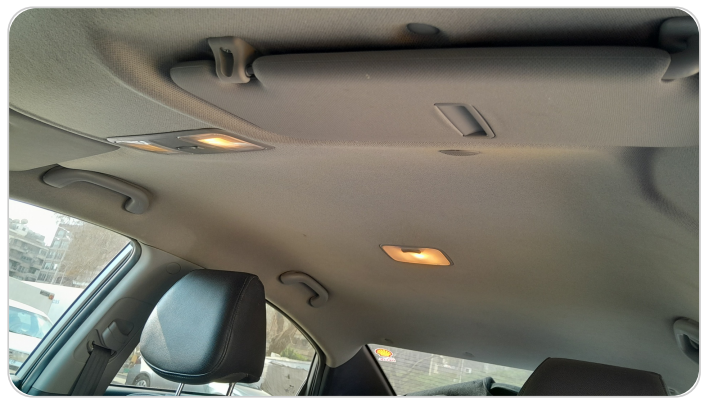
CAR ROOF MAT

فرش كنبه خلفي	● بحاله جيده	فرش السقف	● يحتاج تنظيف فقط
فيبر قائم أمامي يمين	● بحاله جيده	فيبر قائم أمامي شمال	● بحاله جيده
فيبر قائم وسط يمين	● بحاله جيده	فيبر قائم وسط شمال	● بحاله جيده
فيبر قائم خلفي يمين	● بحاله جيده	فيبر قائم خلفي شمال	● بحاله جيده
شماسات أمامية	● بحاله جيده	مراية الزجاج الأمامي	● بحاله جيده
مقبض يد السقف أمامي يمين	● بحاله جيده	مقبض يد السقف أمامي شمال	● لا يوجد
مقبض يد السقف خلفي يمين	● بحاله جيده	مقبض يد السقف خلفي شمال	● بحاله جيده
ملاحظات أخرى

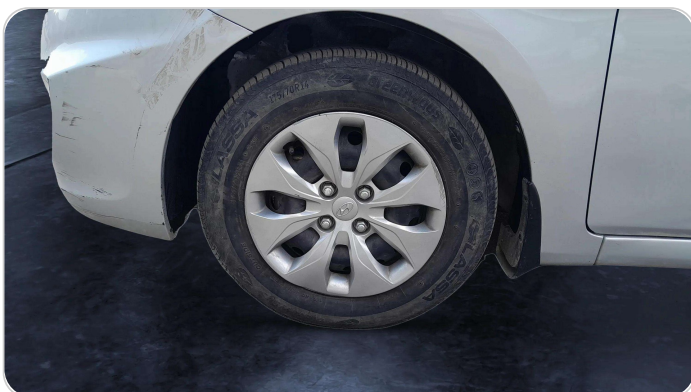
FR L TIRE

الجنوط والكاوتش			
حالة الجنوط الأمامية	● بحالة جيدة	حالة الكاوتش الأمامي	● بحالة متوسطة
حالة الجنوط الخلفي	● بحاله جيدة	حالة الكاوتش الخلفي	● بحالة متوسطة
حالة جنط الاستبّين	● بحالة جيدة	حالة الكاوتش الاستبّين	● بحالة جيدة
نوع الكاوتش	تيوبليس		
ملاحظات الجنوط و الكاوتش

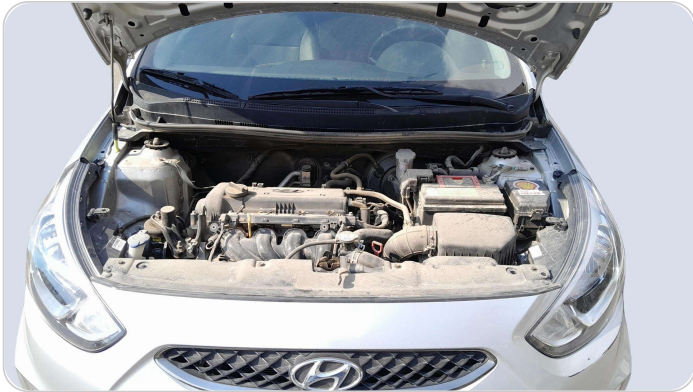
ENGINE COMPARTMENT

حالة الميكانيكا				
				كشف مرئي (المحرك والحوض)
حالة المحرك المرئية	● طبيعي	مستوى زيت المحرك	● طبيعي	
لون زيت المحرك	● أسود	لون العادم	● لا يوجد	
حالة الفتييس المرئية	● طبيعي	حالة التربو المرئية	● لا يوجد	
حالة التوريدو	● جيدة	حالة ضفيرة الكهرياء	● جيدة	
				ملاحظات أخرى
				كفاءة المحرك
قيم الكبس ناشف (dry test) kg/cm2				
غرفة1	غرفة2	غرفة3	غرفة4	
قيم الكبس بالزيت (wet test) kg/cm2				
غرفة1	غرفة2	غرفة3	غرفة4	
كبس المحرك%	0.00		كفاءة المحرك	● لا يحتاج للكبس
ملاحظات كفاءة المحرك	لا يوجد ملاحظات			
				الفتيس / علبة التروس
حركة عصاية الفتيس	طبيعي	علامات عصاية الفتيس في التابلوه	● طبيعي	
وجود نتش أو خبط مع النقلات	● لا يوجد			
				ملاحظات أخرى
				دورة التبريد
مستوى سائل التبريد	● طبيعي	حالة سائل التبريد	● سائل تبريد أخضر نظيف	
حالة دورة التبريد خارج الردياتير	● طبيعي	حالة الرادياتير	● طبيعي	
حالة مروحة التبريد	● طبيعي			
				ملاحظات أخرى
				بنود الصيانة الدورية
حالة سيور المجموعة الخارجية	● جيدة	صوت من المجموعة الخارجية	● لا يوجد

فلتر الهواء	● يتم التغيير مع موعد الصيانة	نوع البوجيهات	● لم يتم الفك	
لون وحالة البوجيهات	● يتم التغيير مع موعد الصيانة			
				ملاحظات أخرى

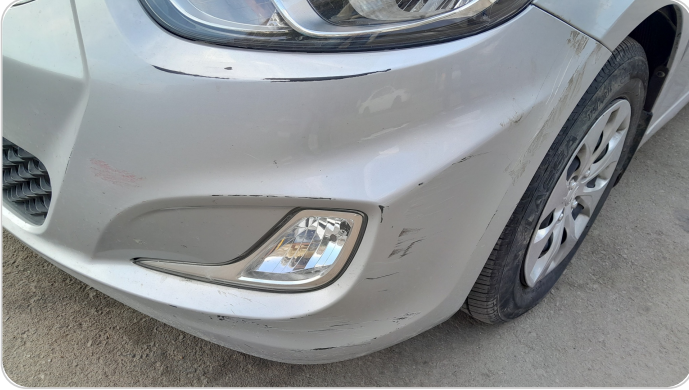
الاكصدام الأمامي : فبريكة (خرابيش)

حالة البودي الخارجي			
الكبوت	● فبريكة بالكامل	الاكصدام الأمامي	● فبريكة (خرابيش)
السقف	● فبريكة بالكامل	الاكصدام الخلفي	● فبريكة (خرابيش)
باب الشنطة	● فبريكة بالكامل	شبكة أمامية	● لا يوجد ملاحظات
الرفرف الأمامي يمين	● فبريكة بالكامل	الرفرف الأمامي شمال	● فبريكة بالكامل
قائم خارجي أمامي يمين	● فبريكة بالكامل	قائم خارجي أمامي شمال	● فبريكة بالكامل
الباب الأمامي يمين	● فبريكة بالكامل	الباب الأمامي شمال	● فبريكة بالكامل
الباب الخلفي يمين	● فبريكة بالكامل	الباب الخلفي شمال	● فبريكة بالكامل
قائم خارجي خلفي يمين	● فبريكة بالكامل	قائم خارجي خلفي شمال	● فبريكة بالكامل
الرفرف الخلفي يمين	● فبريكة (خرابيش)	الرفرف الخلفي شمال	● فبريكة بالكامل
العتب السفلي يمين	● فبريكة بالكامل	العتب السفلي شمال	● فبريكة بالكامل
مراية الباب الأمامي يمين	● فبريكة (خرابيش)	مراية الباب الأمامي شمال	● فبريكة بالكامل
مفصلات الباب الأمامي يمين	● فبريكة بالكامل	مفصلات الباب الأمامي شمال	● فبريكة بالكامل
مفصلات الباب الخلفي يمين	● فبريكة بالكامل	مفصلات الباب الخلفي شمال	● فبريكة بالكامل

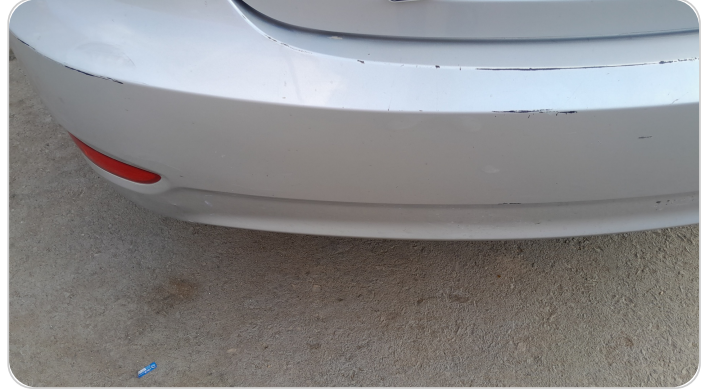
الاكصدام الخلفي : فبريكة (خرابيش)

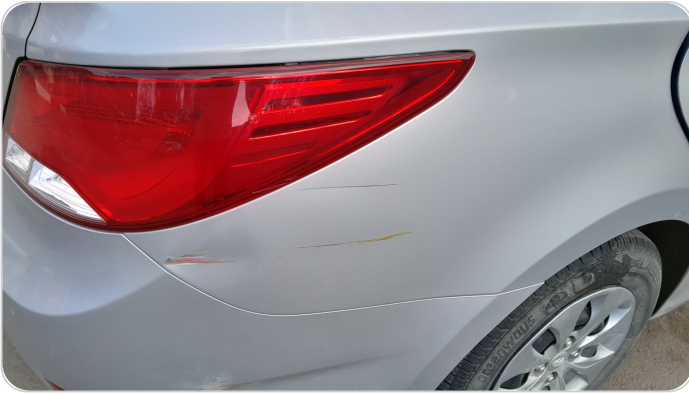
الرفرف الخلفي يمين : فبريكة (خرابيش)

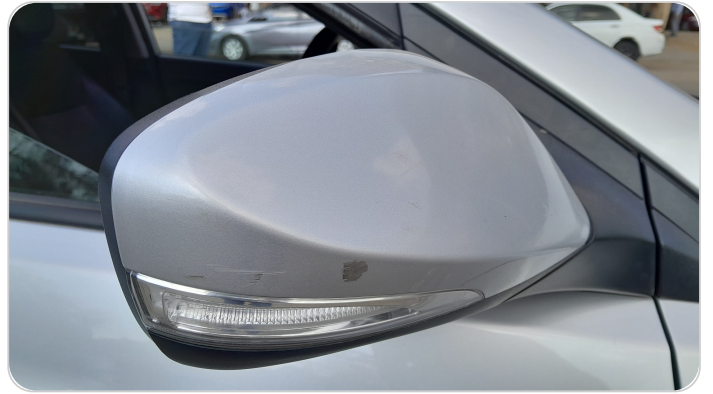
مراية الباب الأمامي يمين : فبريكة (خرابيش)

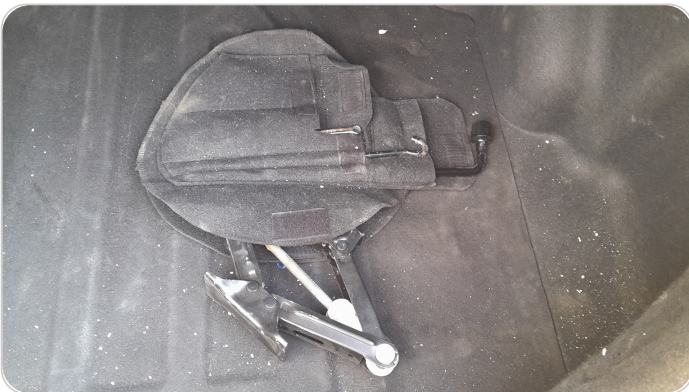
العدة وأدوات الأمان : متوفرة (بحالة جيدة)

الملحقات			
العدة وأدوات الأمان	● متوفرة (بحالة جيدة)	كتالوج السيارة	● لا يوجد
الريموت/ المفتاح الأساسي	● يعمل بكفاءة	كتيب الضمان	● لا يوجد
الريموت /المفتاح الاضافي	● لا يوجد	فواتير الصيانة	● لا يوجد

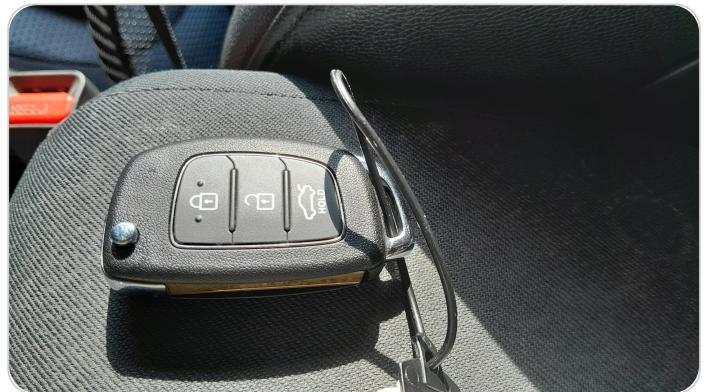
حالة الريموت / المفتاح : يعمل بكفاءة
