| بيانات العميل والسيارة | | | |
| Hyundai Elantra CN7 2021 5th Category | | | موديل السيارة |

| ملخص حالة السيارة | | | |

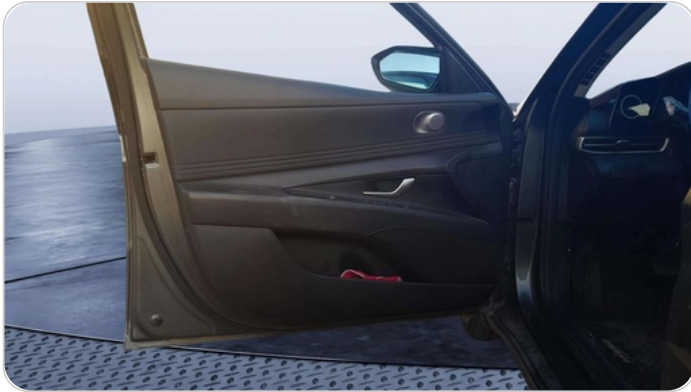
FR L DOOR

| حالة البودي الخارجي | | | |
|---|---|---|---|
| الباب الأمامي يمين | ● فبريكة (خرايش) | الباب الأمامي شمال | ● فبريكة (خرايش) |

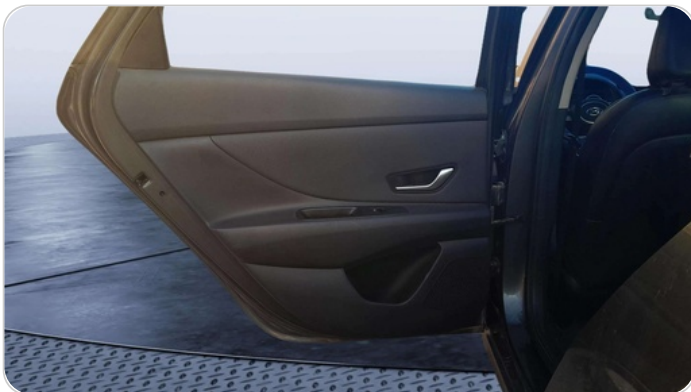
RR L DOOR

| حالة البودي الخارجي | | | |
|---|---|---|---|
| الباب الخلفي يمين | ● فبريكة بالكامل | الباب الخلفي شمال | ● فبريكة (خرايش) |

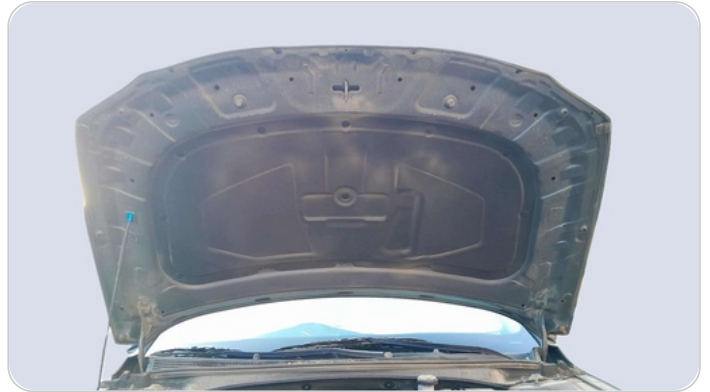
CAR HOOD

| حالة البودي الخارجي | | | |
|---|---|---|---|
| الكبوت | ● فبريكة بالكامل | الاكصدام الأمامي | ● فبريكة (خرايش) |

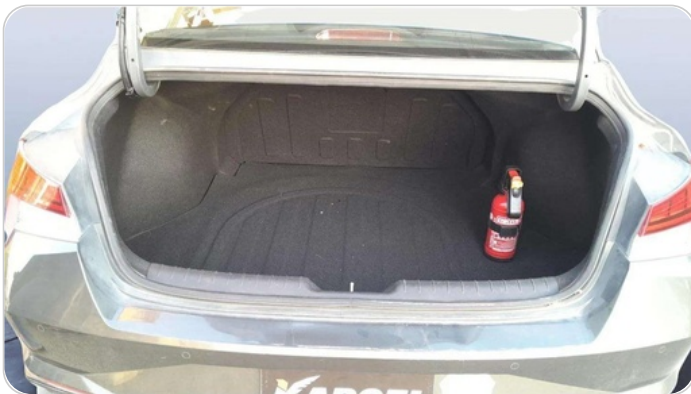
TRUNK

| | | | بودي داخلي |
|---|---|---|---|
| دواخل وأرضية الشنطة | ● فبريكة بالكامل | ستارة شنطة خلفية | ● لا يوجد ملاحظات |

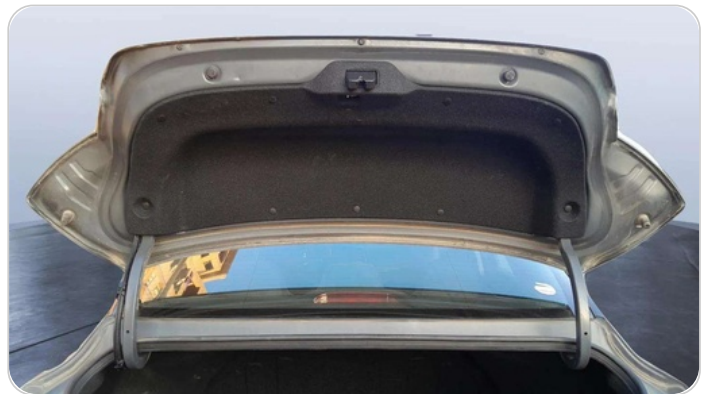
TRUNK HOOD

| حالة البودي الخارجي | | | |
|---|---|---|---|
| باب الشنطة | ● فبريكة (الدهان متآكل) | شبكة أمامية | ● لا يوجد ملاحظات |

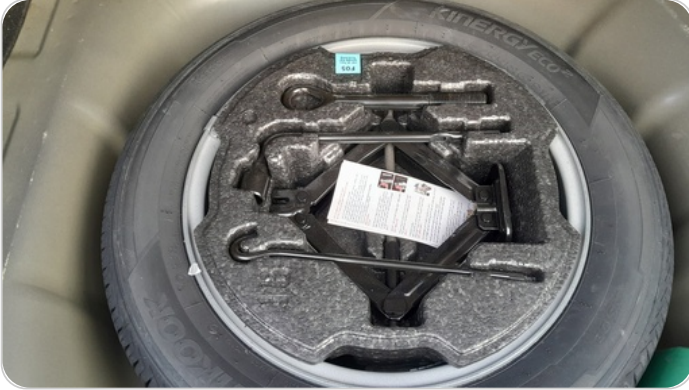
العدة وأدوات الأمان : متوفرة (بحالة جيدة)

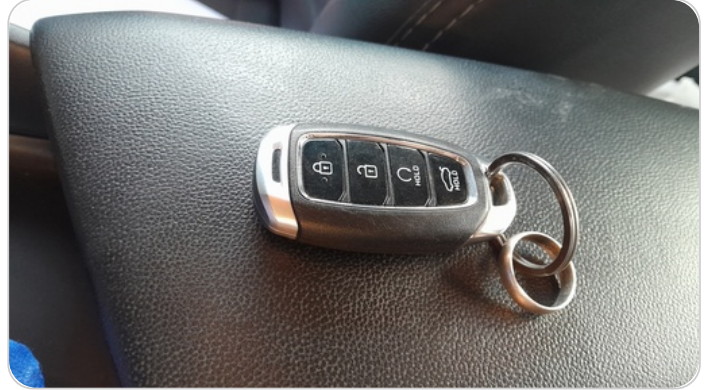
حالة الريموت / المفتاح : يعمل بكفاءة

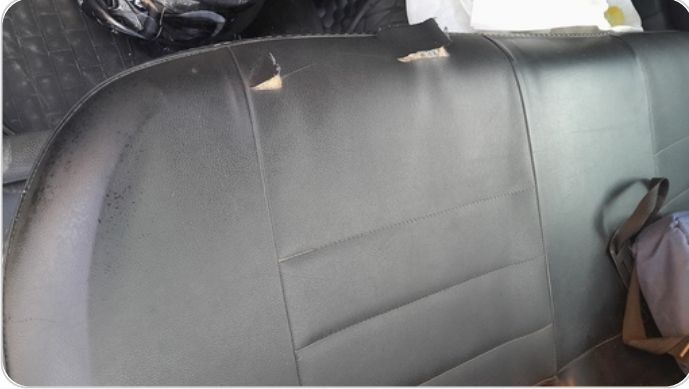
| حالة الصالون | | | |
|---|---|---|---|
| فرش كنبه خلفي | ● قطع /كسر /شرح /تلف | فرش السقف | ● يحتاج تنظيف فقط |

فرش كنبه خلفي : قطع / كسر / شرخ / تلف

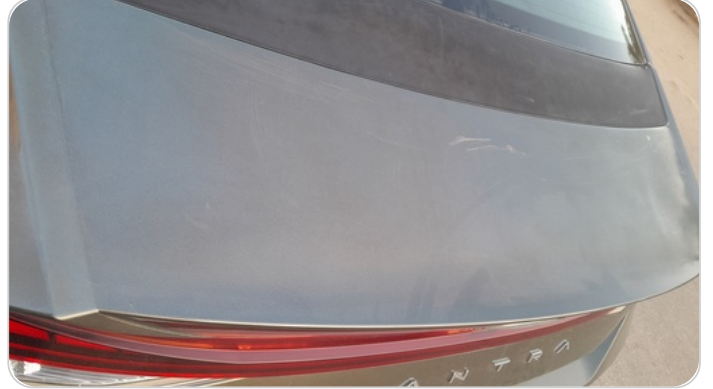
باب الشنطة : فبريكة (الدهان متآكل)

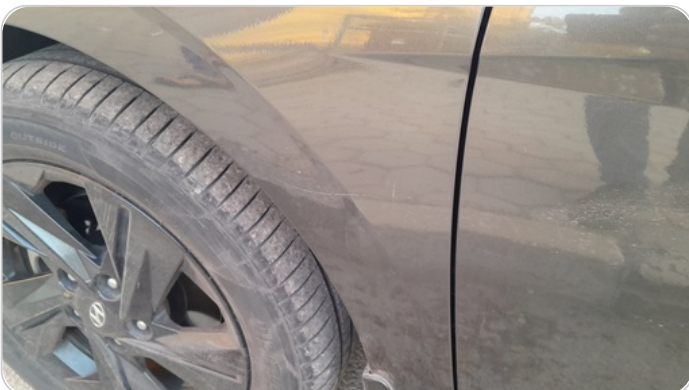
الرفرف الأمامي شمال : فبريكة (خرابيش)

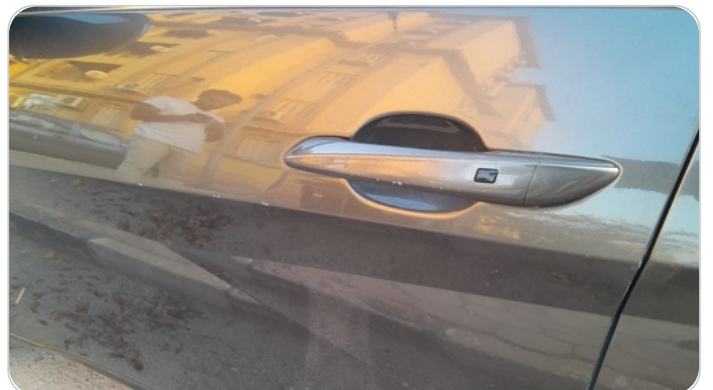
الباب الأمامي شمال : فبريكة (خرابيش)

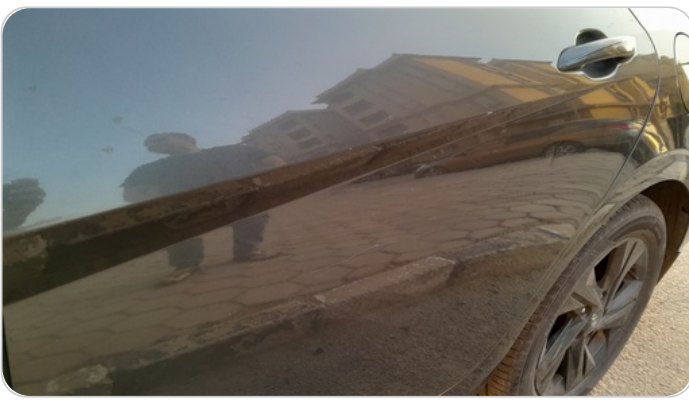
الباب الخلفي شمال : فبريكة (خرابيش)

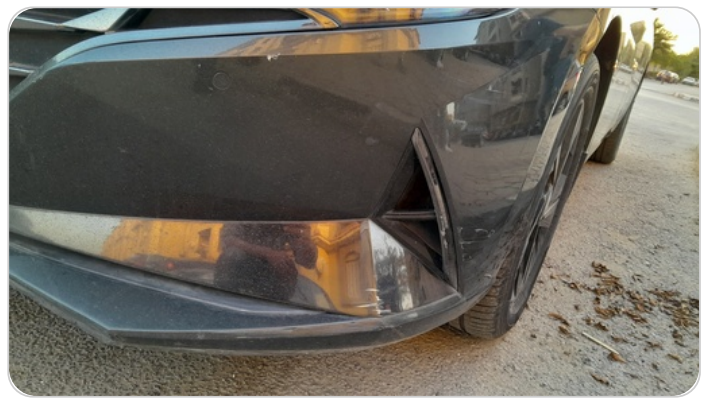
الاكصدام الأمامي : فبريكة (خرابيش)

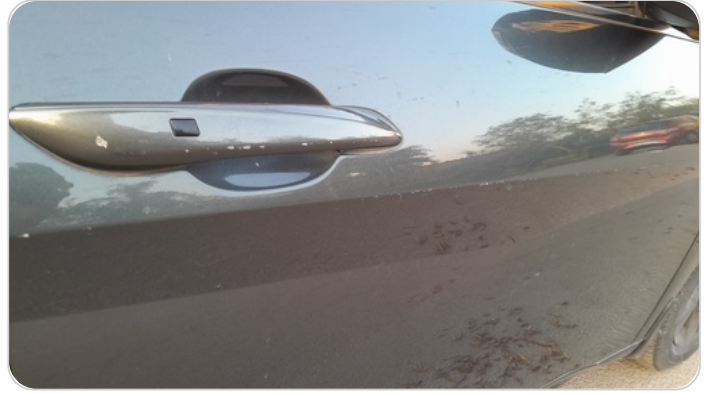
الباب الأمامي يمين : فبريكة (خرابيش)

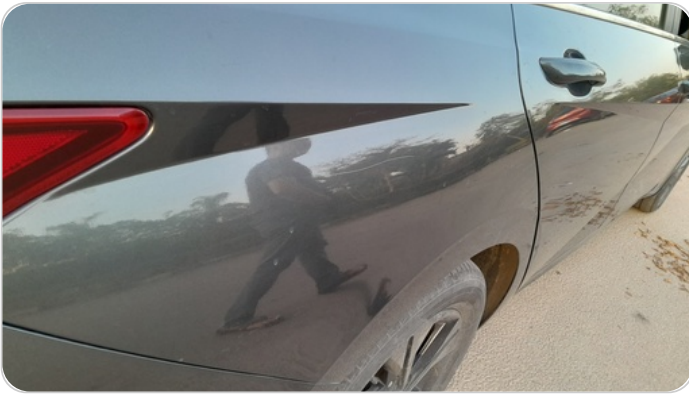
| حالة البودي الخارجي | | | |
|---|---|---|---|
| الرفرف الخلفي يمين | ● فبريكة (خرايش) | الرفرف الخلفي شمال | ● فبريكة بالكامل |

الرفرف الخلفي يمين : فبريكة (خرابيش)

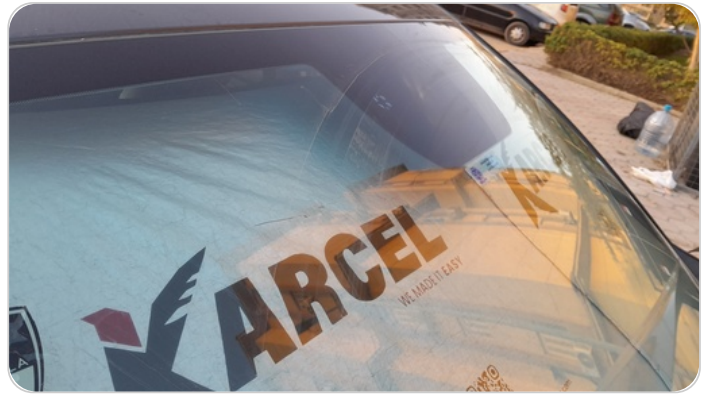
| حالة البودي الخارجي | | | |
|---|---|---|---|
| زجاج السيارة الأمامي | ● شروخ أو كسور | زجاج السيارة الخلفي | ● بحالة جيدة |

زجاج السيارة الأمامي : شروخ أو كسور

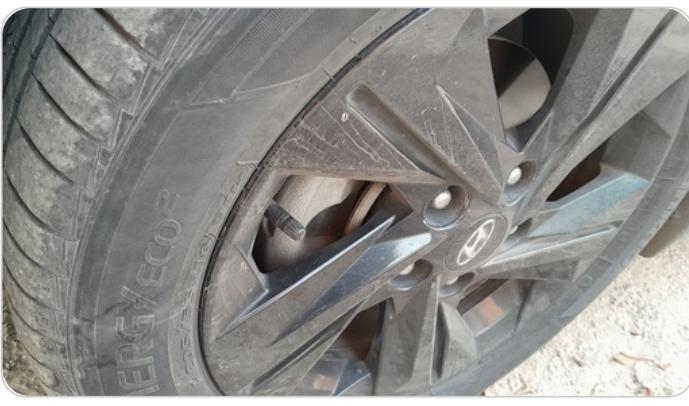
| الجنوط والكاوتش | | | |
|---|---|---|---|
| حالة الجنوط الأمامية | ● تجريحات بسيطة | حالة الكاوتش الأمامي | ● النقشة متآكلة |

حالة الجنوط الأمامي : تجريحات بسيطة

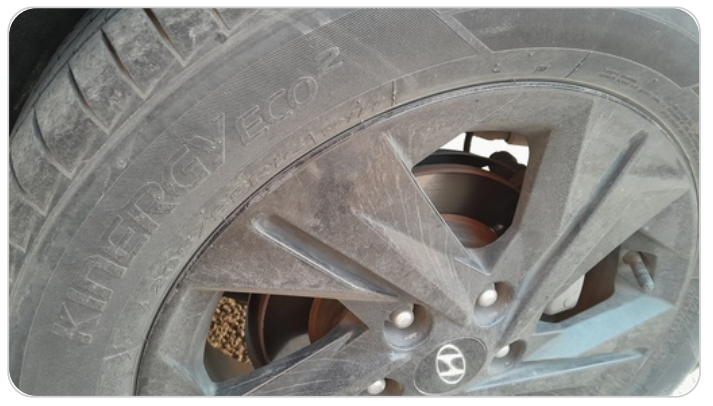
| الجنوط والكاوتش | | | |
|---|---|---|---|
| حالة الجنوط الخلفي | ● تجريحات بسيطه | حالة الكاوتش الخلفي | ● النقشة متآكلة |

حالة الجنوط الخلفي : تجريحات بسيطه

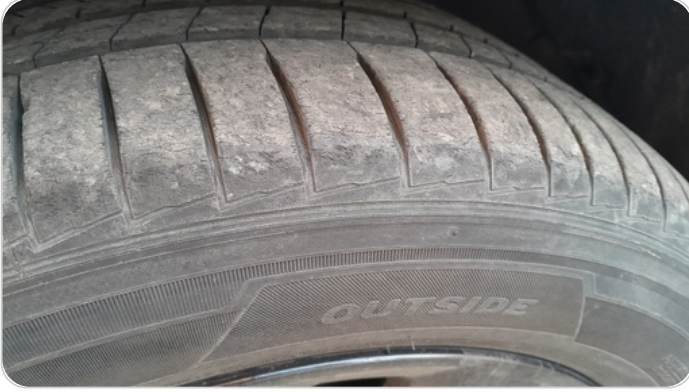
حالة الكاوتش الأمامي : النقشة متآكلة

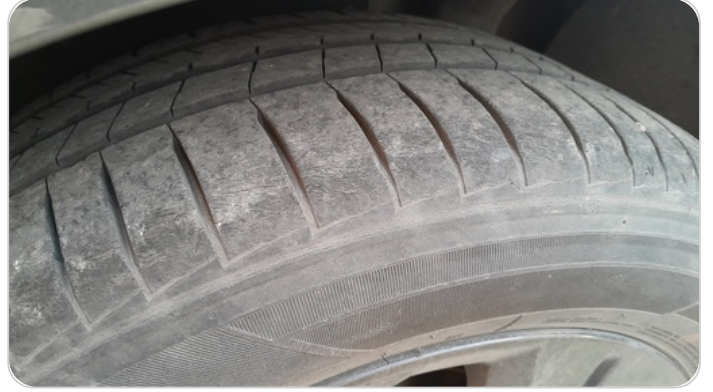
حالة الكاوتش الخلفي : النقشة متآكلة

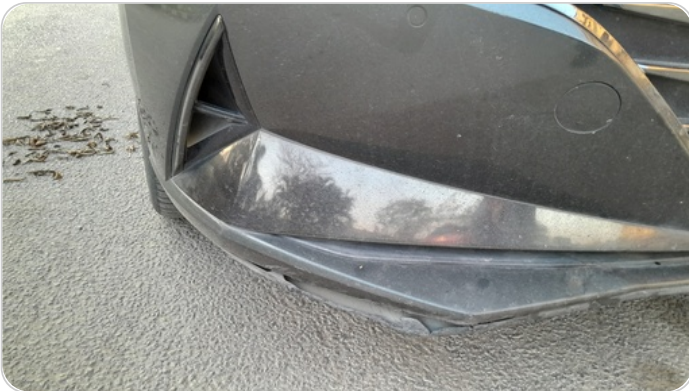
اكصدام امامي : فبركة (خرابيش)
