| بيانات العميل والسيارة | | | |
|---|---|---|---|
| Skoda Kodiaq 2021 5th Category | | | موديل السيارة |

| ملخص حالة السيارة | | | |

KARCEL

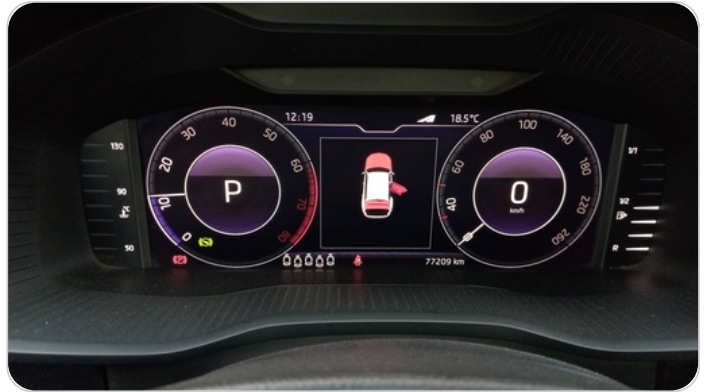
ODOMETER

| بيانات العميل والسيارة | | | |
|---|---|---|---|
| 77209 | قراءة العداد | رمادي | اللون |

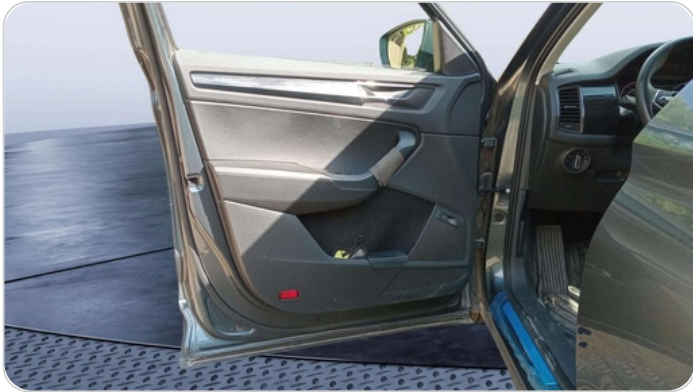
FR L DOOR

| حالة البودي الخارجي | | | |
|---|---|---|---|
| الباب الأمامي يمين | ● فبريكة بالكامل | الباب الأمامي شمال | ● فبريكة بالكامل |

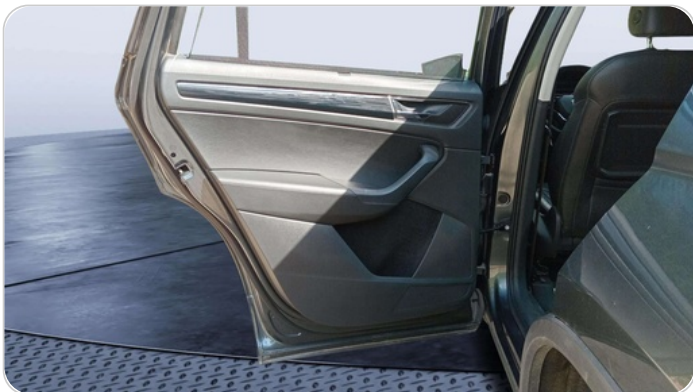
RR L DOOR

| حالة البودي الخارجي | | | |
|---|---|---|---|
| الباب الخلفي يمين | ● فبريكة (خرابيش - خبطات) | الباب الخلفي شمال | ● فبريكة (خرابيش) |

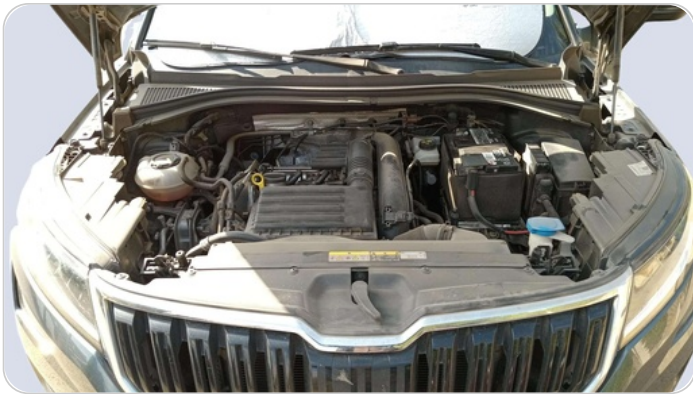
ENGINE COMPARTMENT

| ملخص حالة السيارة | | | |
|---|---|---|---|
| ● بحالة ممتازة | حالة الميكانيكا | ● رش في بعض أجزاء السيارة | حالة البودي الخارجي |

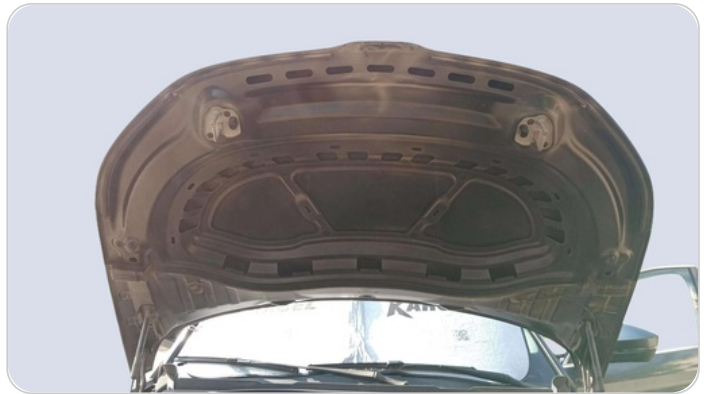
CAR HOOD

| حالة البودي الخارجي | | | |
|---|---|---|---|
| الكبوت | ● فبريكة (خرابيش) | الاكصدام الأمامي | ● فبريكة (خرابيش) |

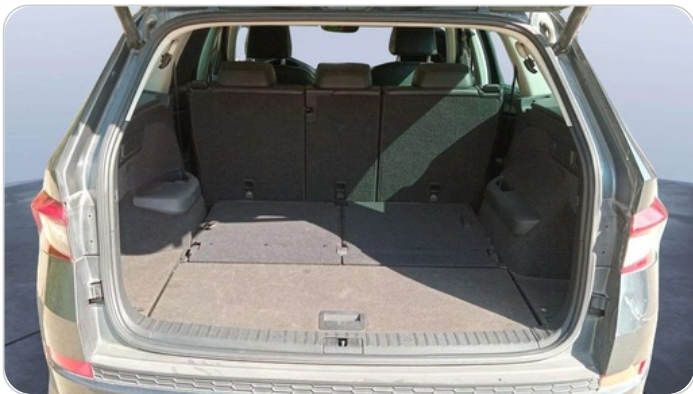
TRUNK

| | | | بودي داخلي |
|---|---|---|---|
| دواخل وأرضية الشنطة | ● فبريكة بالكامل | ستارة شنطة خلفية | ● لا يوجد ملاحظات |

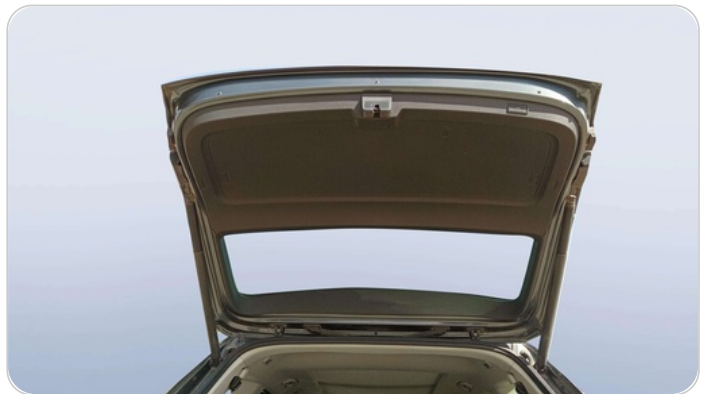
TRUNK HOOD

| حالة البودي الخارجي | | | |
|---|---|---|---|
| باب الشنطة | ● رش مع معجون (خرابيش) | شبكة أمامية | ● لا يوجد ملاحظات |

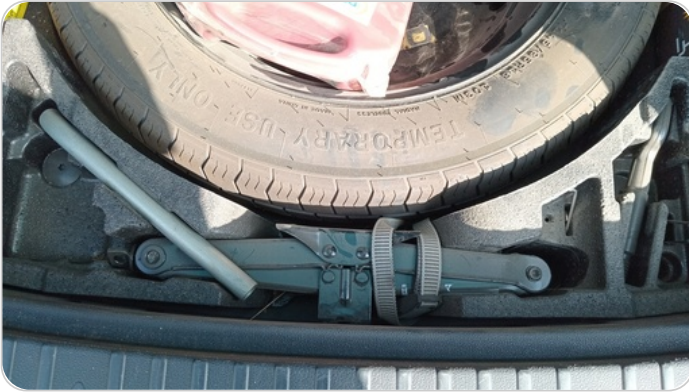
العدة وأدوات الأمان : متوفرة (بحالة جيدة)

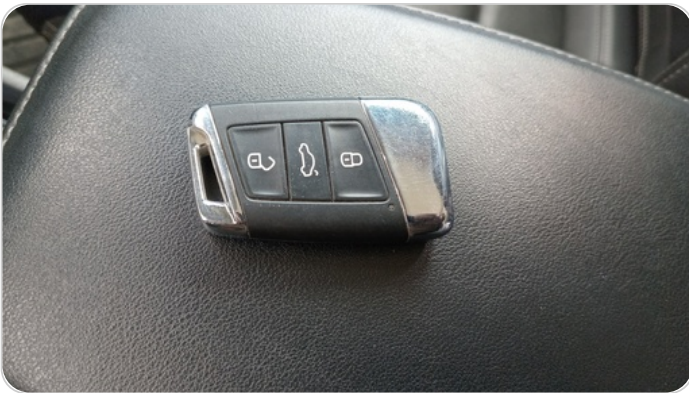
حالة الريموت / المفتاح : يعمل بكفاءة

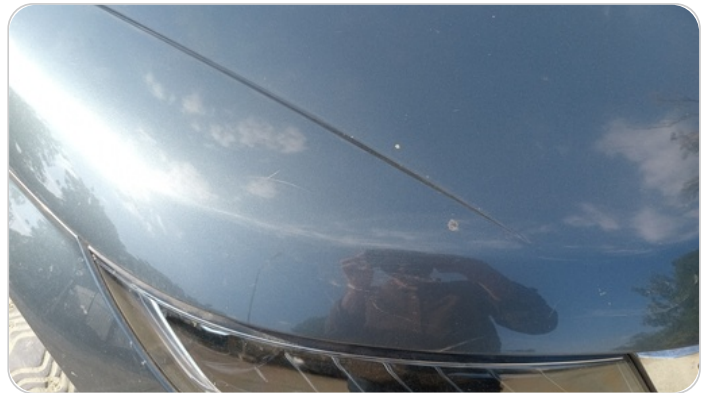
الكبوت : فبريكة (خرابيش)

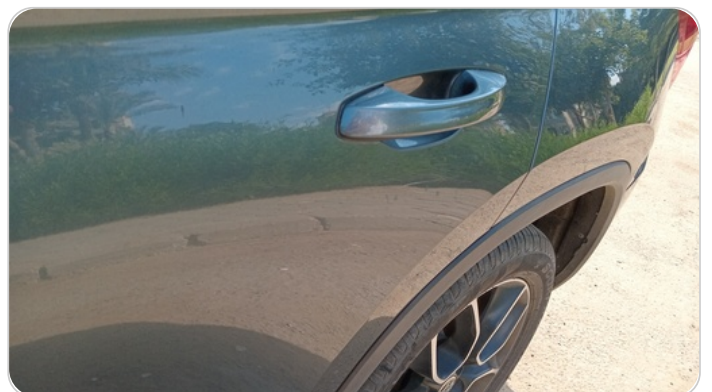
الباب الخلفي شمال : فبريكة (خرابيش)

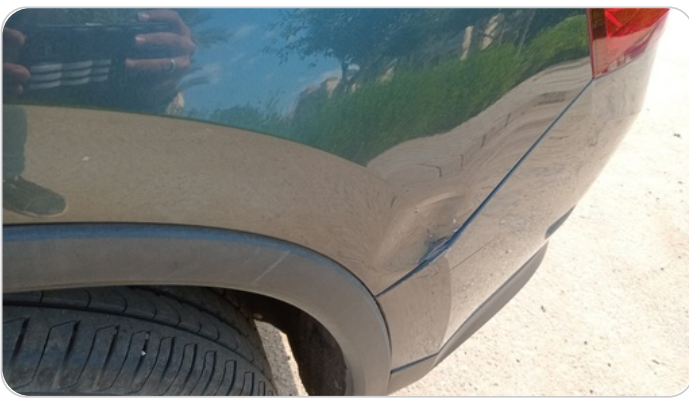
| حالة البودي الخارجي | | | |
|---|---|---|---|
| الررف الخلفي يمين | ● فبريكة (خرابيش) | الررف الخلفي شمال | ● فبريكة (خرابيش - خبطات) |

الرفرف الخلفي شمال : فبريكة (خرابيش - خبطات)

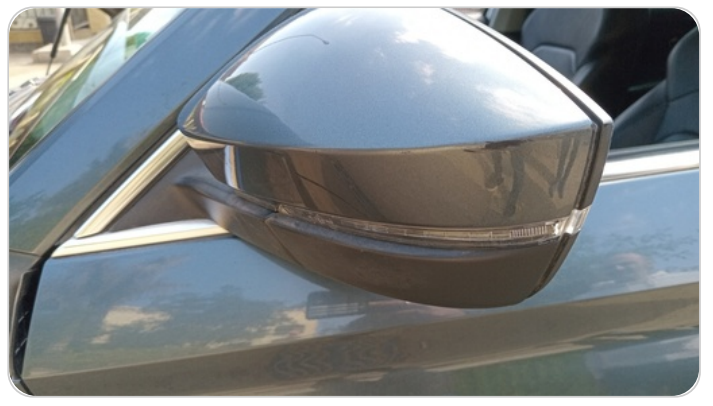
| حالة البودي الخارجي | | | |
|---|---|---|---|
| مراية الباب الأمامي يمين | ● فبريكة (خرابيش) | مراية الباب الأمامي شمال | ● فبريكة (خرابيش) |

مراية الباب الأمامي شمال : فبريكة (خرابيش)

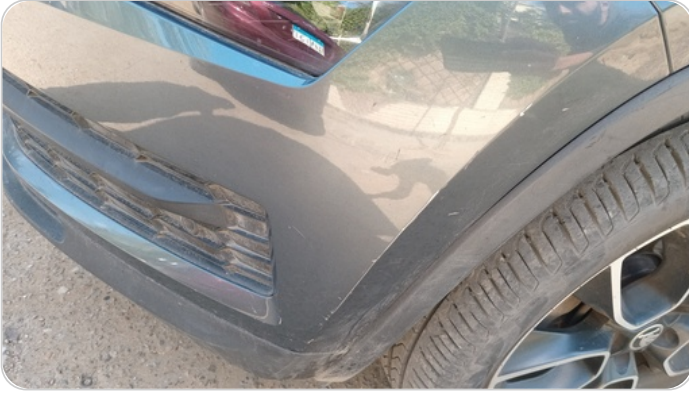
الاكصدام الأمامي : فبريكة (خرابيش)

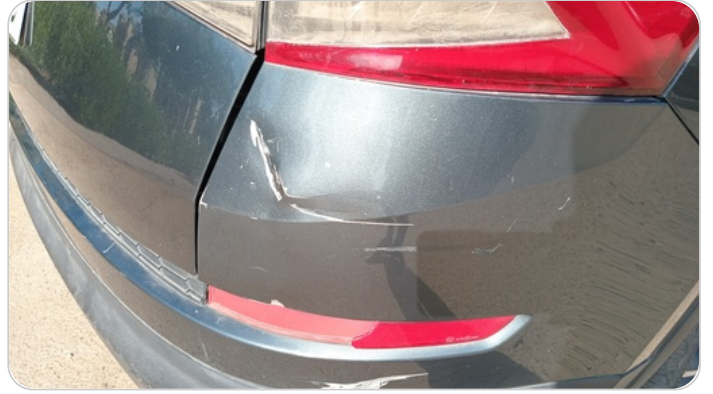
| حالة البودي الخارجي | | | |
|---|---|---|---|
| السقف | ● فبريكة بالكامل | الاكصدام الخلفي | ● فبريكة (كسر) |
| ملاحظات أخرى | تم تغيير اكصدام خلفي | | |

الاكصدام الخلفي : فبريكة (كسر)

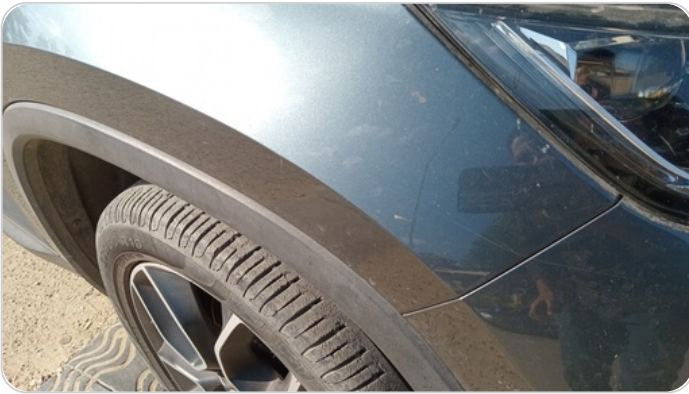
| حالة البودي الخارجي | | | |
|---|---|---|---|
| الررف الأمامي يمين | ● فبريكة (خرابيش) | الررف الأمامي شمال | ● فبريكة بالكامل |

الرفرف الأمامي يمين : فبريكة (خرابيش)

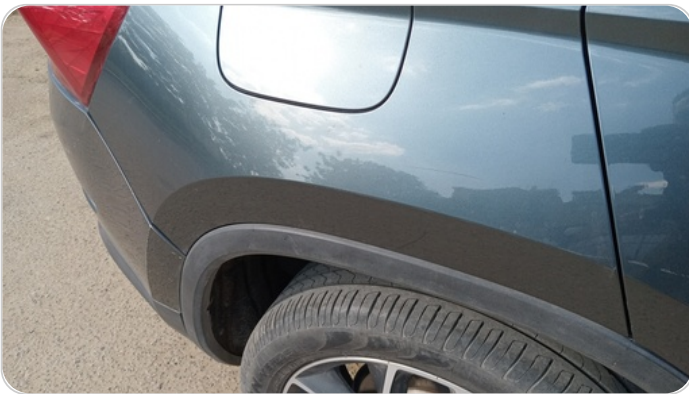
الرفرف الخلفي يمين : فبريكة (خرابيش)

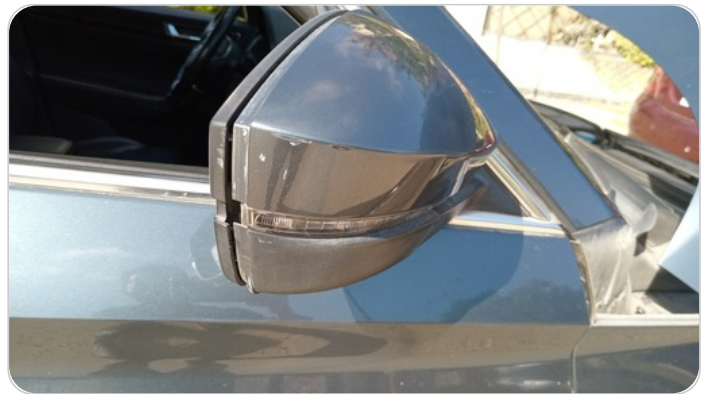
مراية الباب الأمامي يمين : فبريكة (خرابيش)

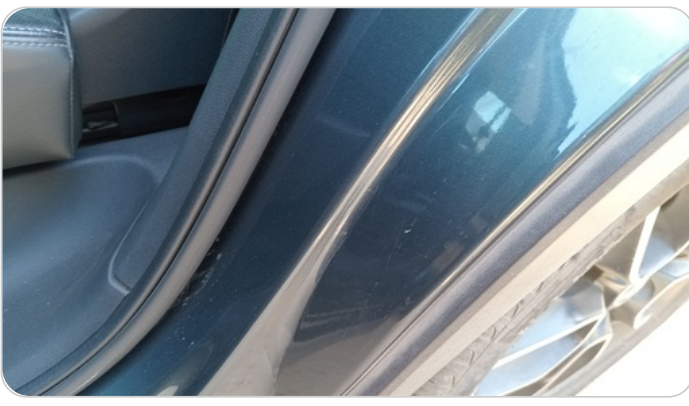
| | | | بودي داخلي |
|---|---|---|---|
| دواخل الباب الخلفي يمين + القوائم | ● فبريكة (خرابيش) | دواخل الباب الخلفي شمال + القوائم | ● فبريكة (خرابيش) |

دواخل وقوائم باب الخلفي شمال : فبريكة (خرابيش)

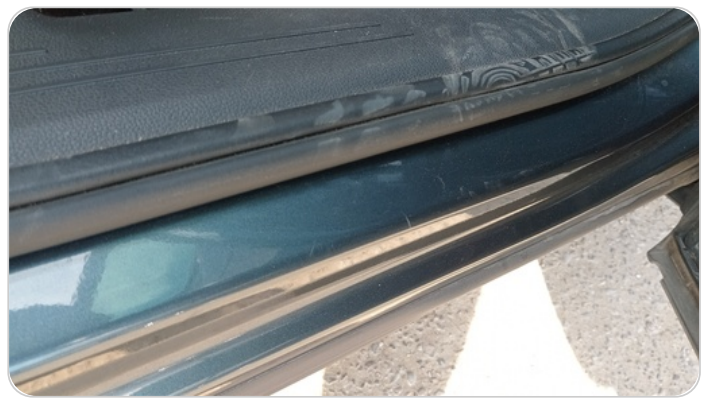
دواخل وقوائم باب خلفي يمين : فبريكة (خرابيش)

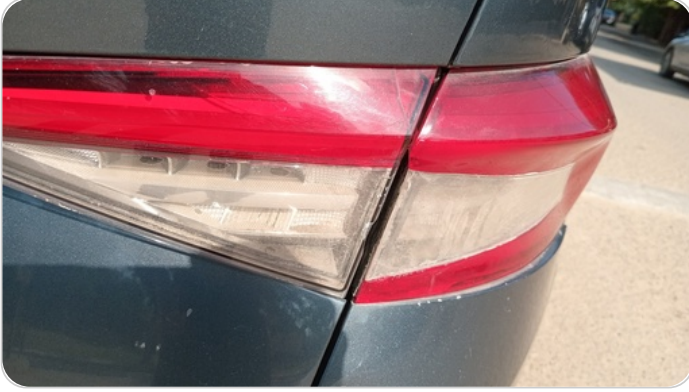
| حالة البودي الخارجي | | | |
|---|---|---|---|
| الكشاف الخلفي يمين | ● كسر بالباغة | الكشاف الخلفي شمال | ● بحالة جيدة |

الكشاف الخلفي يمين : كسر بالباغة

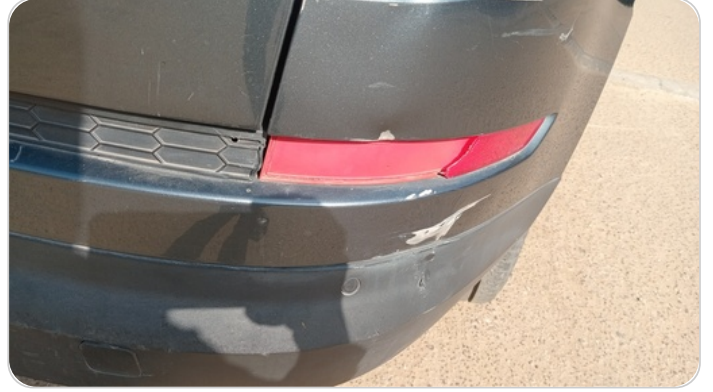
| حالة البودي الخارجي | | | |
|---|---|---|---|
| كشافات شبورة أمامي | ● بحالة جيدة | كشافات شبورة خلفي | ● كسر بالباغة |

كشافات شبورة خلفي : كسر بالباغة

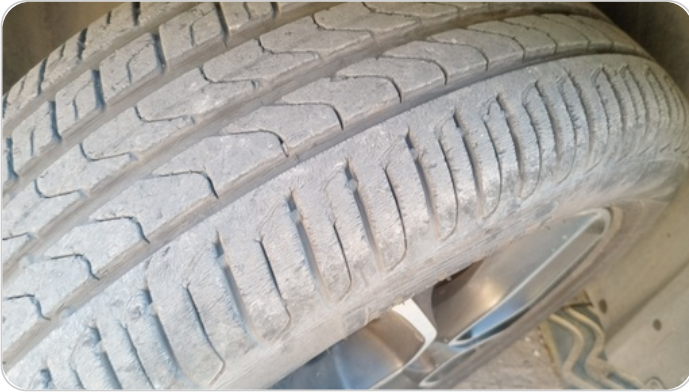
| الجنوط والكاوتش | | | |
|---|---|---|---|
| حالة الجنوط الأمامية | ● بحالة جيدة | حالة الكاوتش الأمامي | ● النقشة متآكلة |

حالة الكاوتش الأمامي : النقشة متآكلة

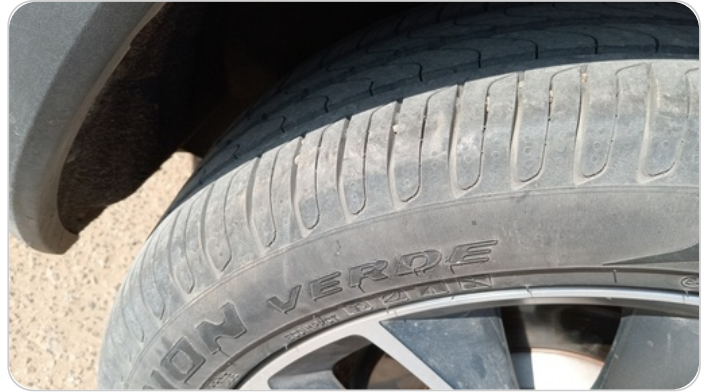
| الجنوط والكاوتش | | | |
|---|---|---|---|
| حالة الجنوط الخلفي | ● بحاله جيدة | حالة الكاوتش الخلفي | ● النقشة متآكلة |

حالة الكاوتش الخلفي : النقشة متآكلة
