| بيانات العميل والسيارة | | | |
|---|---|---|---|
| Chevrolet Captiva 2020 2nd Category | | | موديل السيارة |

| ملخص حالة السيارة | | | |

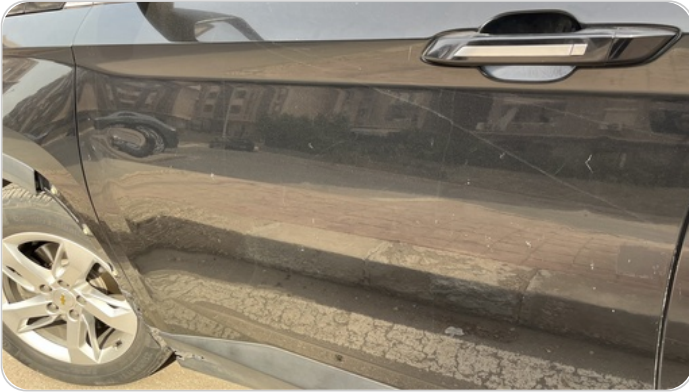
| حالة البودي الخارجي | | | |
|---|---|---|---|
| الباب الأمامي يمين | ● فبريكة (خرايش) | الباب الأمامي شمال | ● فبريكة (خرايش) |

الباب الأمامي شمال : فبريكة (خرابيش)

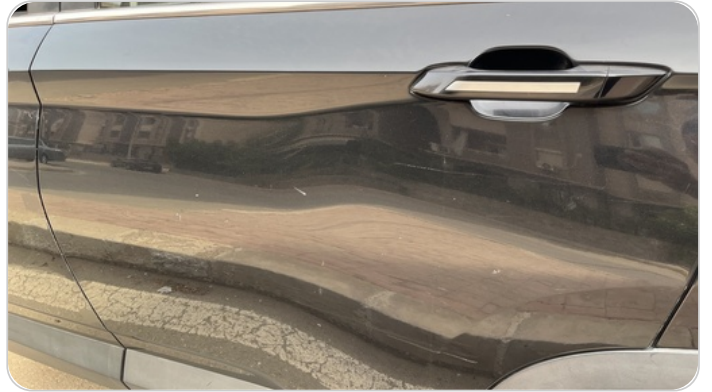
| حالة البودي الخارجي | | | |
|---|---|---|---|
| الباب الخلفي يمين | ● فبريكة (خرايش) | الباب الخلفي شمال | ● فبريكة (خرايش) |

الباب الخلفي شمال : فبريكة (خرابيش)

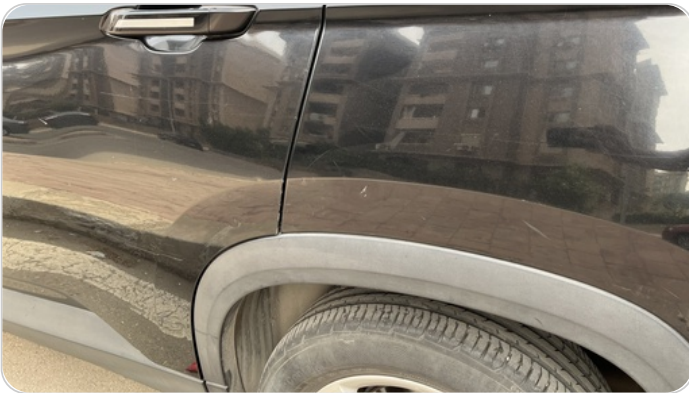
| حالة البودي الخارجي | | | |
|---|---|---|---|
| الرفرف الخلفي يمين | ● فبريكة (خرايش) | الرفرف الخلفي شمال | ● فبريكة (خرايش) |

الرفرف الخلفي شمال : فبريكة (خرابيش)

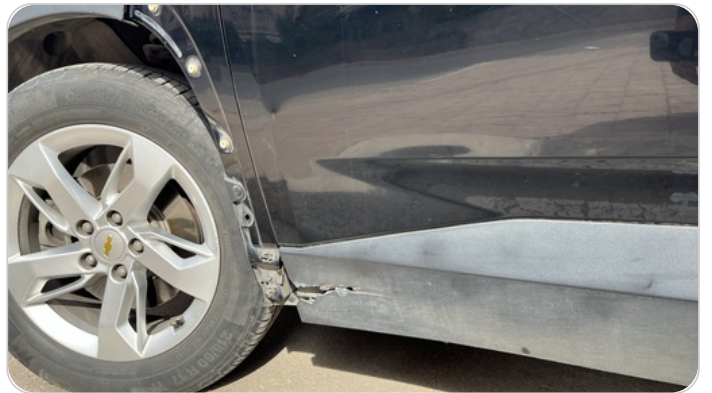
| حالة البودي الخارجي | | | |
|---|---|---|---|
| العتب السفلي يمين | ● فبريكة بالكامل | العتب السفلي شمال | ● فبريكة (خبطات) |

العتب السفلي شمال : فبريكة (خبطات)

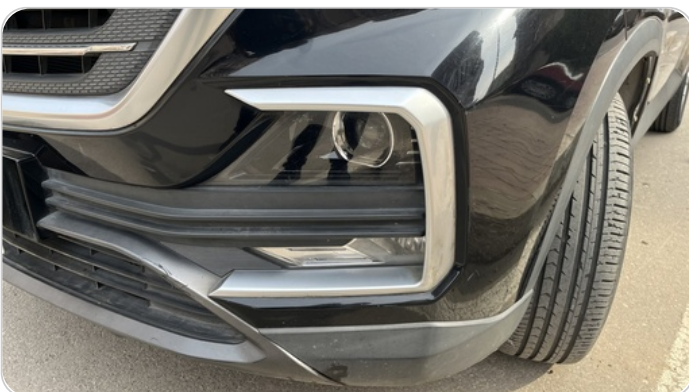
| حالة البودي الخارجي | | | |
|---|---|---|---|
| الكبوت | ● فبريكة بالكامل | الاكصدام الأمامي | ● فبريكة (خرايش) |

الاكصدام الأمامي : فبريكة (خرابيش)

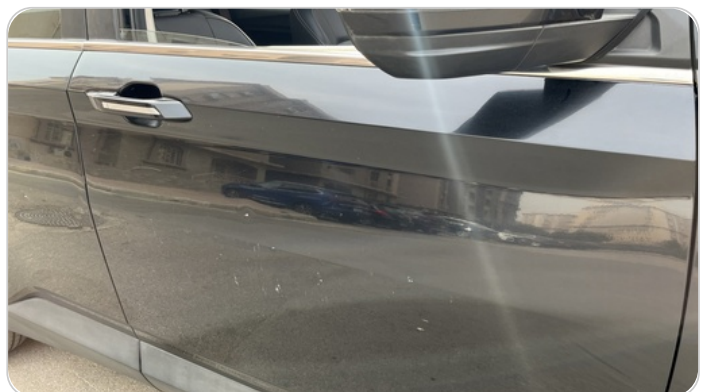
الباب الأمامي يمين : فبريكة (خرابيش)

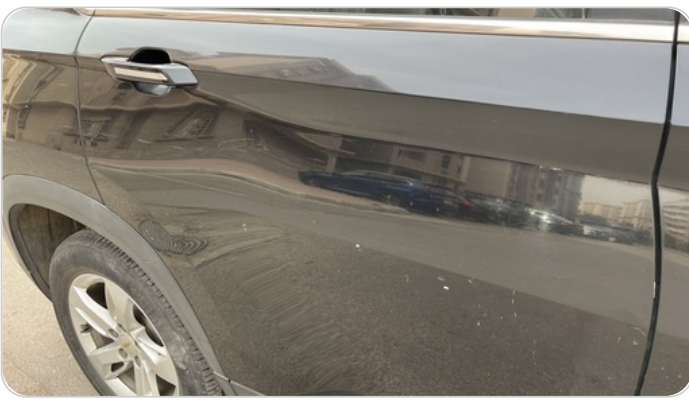
الباب الخلفي يمين : فبريكة (خرايبش)

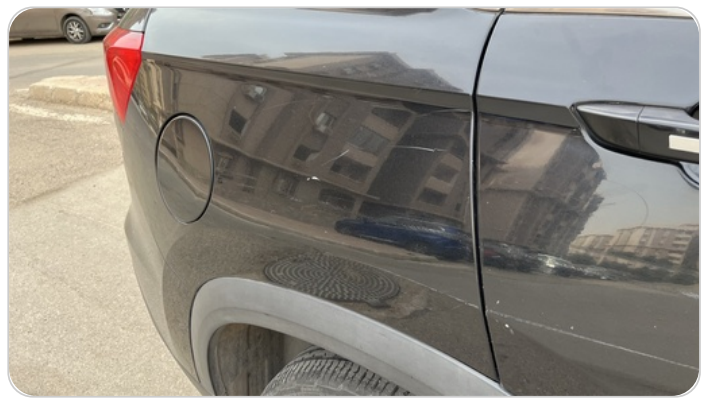
الرفرف الخلفي يمين : فبريكة (خرايبش)

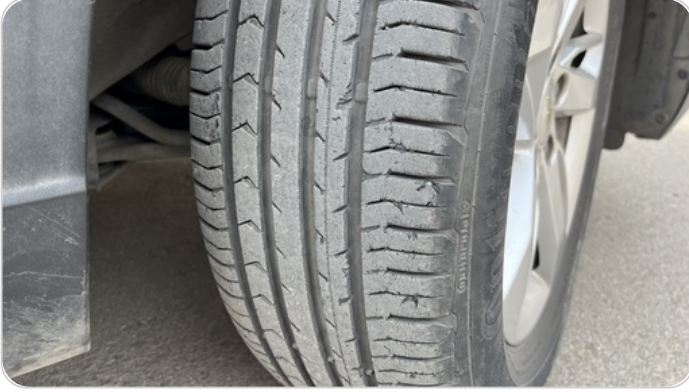
| الجنوط والكاوتش | | | |
|---|---|---|---|
| حالة الجنوط الأمامية | ● بحالة جيدة | حالة الكاوتش الأمامي | ● النقشة متآكلة |

حالة الكاوتش الأمامي : النقشة متآكلة

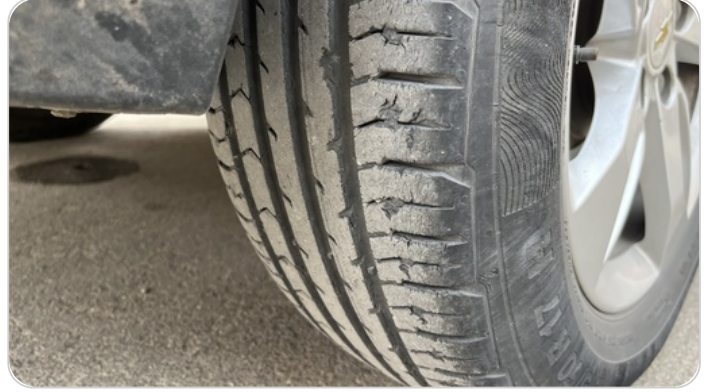
| الجنوط والكاوتش | | | |
|---|---|---|---|
| حالة الجنوط الخلفي | ● بحاله جيدة | حالة الكاوتش الخلفي | ● النقشة متآكلة |

حالة الكاوتش الخلفي : النقشة متآكلة

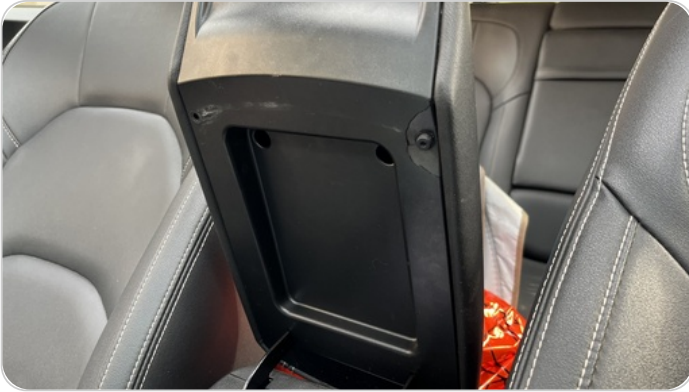
| حالة الصالون | | | |
|---|---|---|---|
| هوايات التكييف | ● بحاله جيده | الكونسول الوسط | ● قطع /كسر / شرخ /تلف |

الكونسول الوسط : قطع / كسر / شرخ / تلف

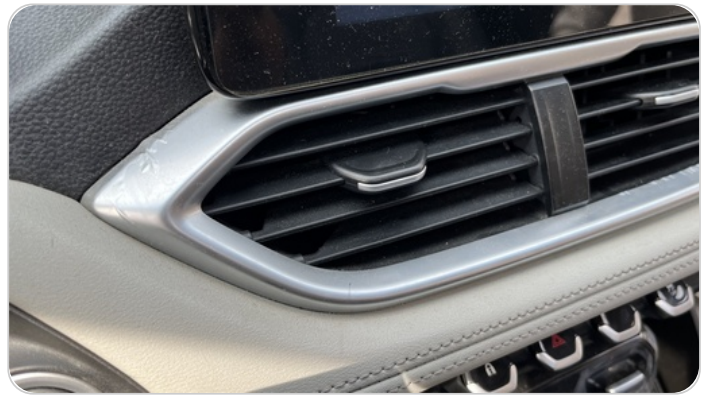
| حالة الصالون | | | |
|---|---|---|---|
| ملاحظات أخرى | | تاكل في نيكل هوايات التكييف | |

نيكل هوايات التكييف : تاكل
