| بيانات العميل والسيارة | | | |
|---|---|---|---|
| Jac J7 2022 2nd Category | | | موديل السيارة |

| ملخص حالة السيارة | | | |

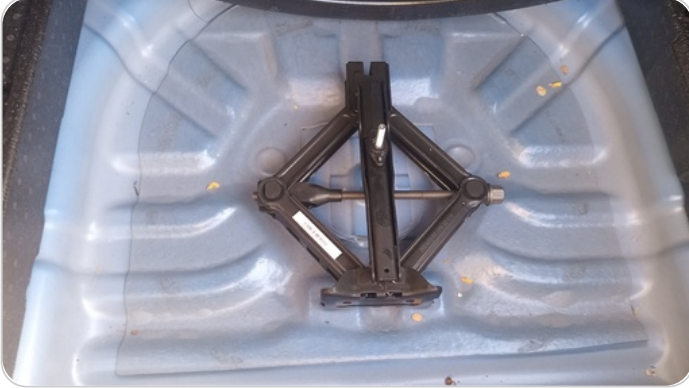
العدة وأدوات الأمان : متوفرة (بحالة جيدة)

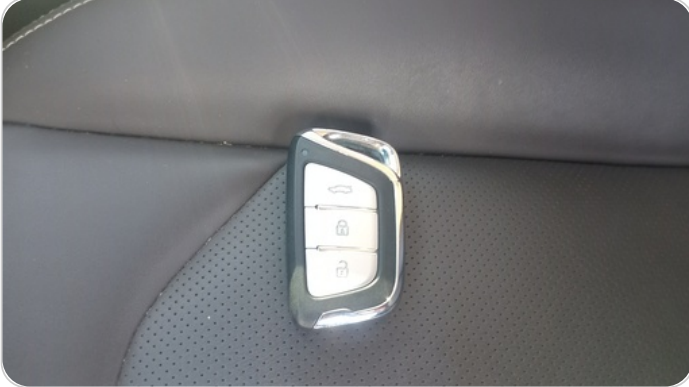
حالة الريموت / المفتاح : يعمل بكفاءة

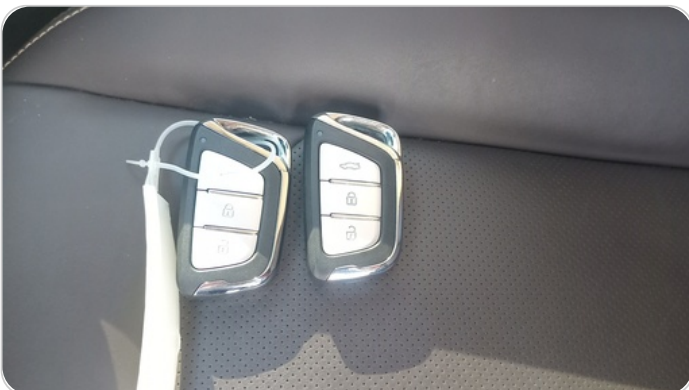
الريموت /المفتاح الاضافي : يعمل بكفاءة

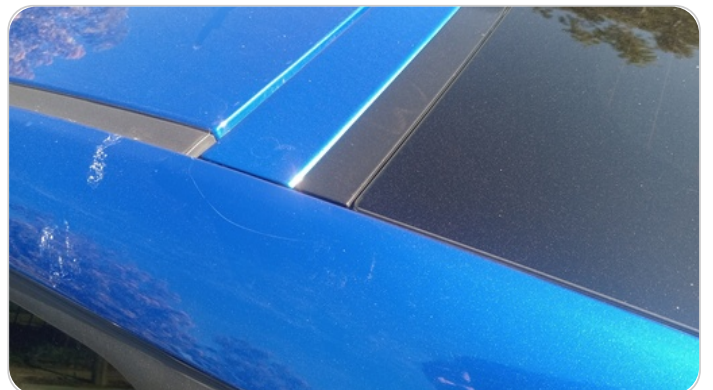
قائم خارجي خلفي شمال : فبريكة (خرايش)

| حالة البودي الخارجي | | | |
|---|---|---|---|
| قائم خارجي خلفي يمين | ● فبريكة بالكامل | قائم خارجي خلفي شمال | ● فبريكة (خرايش) |

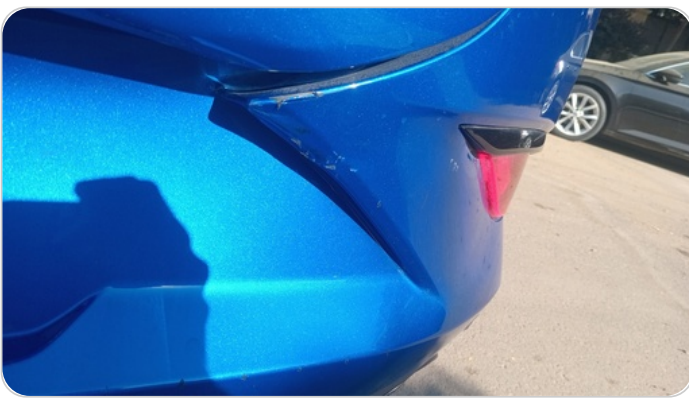
الاكصدام الخلفي : فبريكة (خرابيش - خبطات)

| حالة البودي الخارجي | | | |
|---|---|---|---|
| السقف | ● فبريكة بالكامل | الاكصدام الخلفي | ● فبريكة (خرايش - خبطات) |

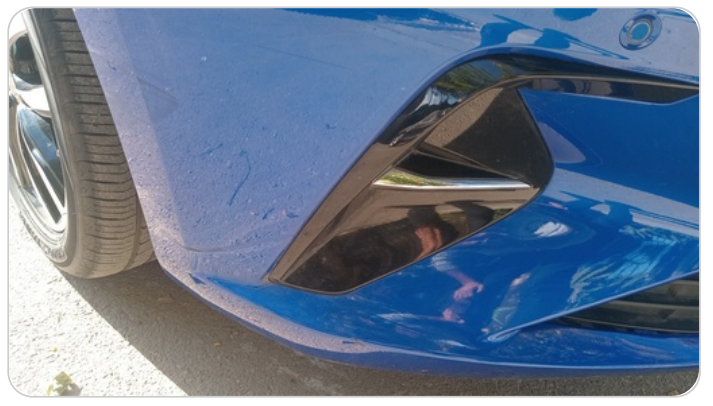
الاكصدام الأمامي : فبريكة (خرابيش)

| حالة البودي الخارجي | | | |
|---|---|---|---|
| الكبوت | ● فبريكة بالكامل | الاكصدام الأمامي | ● فبريكة (خرايش) |

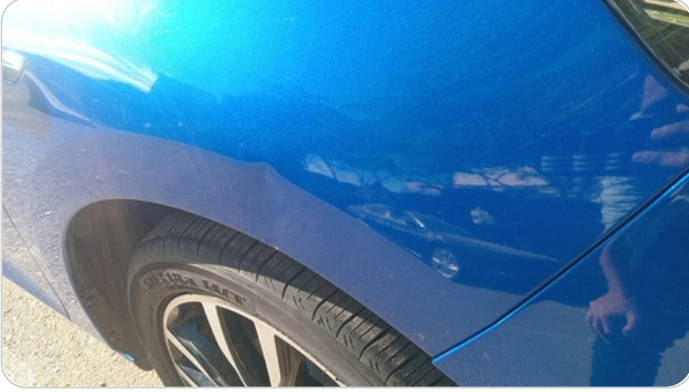
الرفرف الأمامي يمين : فبريكة (خبطات)

| حالة البودي الخارجي | | | |
|---|---|---|---|
| الررفر الأمامي يمين | ● فبريكة (خبطات) | الررفر الأمامي شمال | ● فبريكة بالكامل |

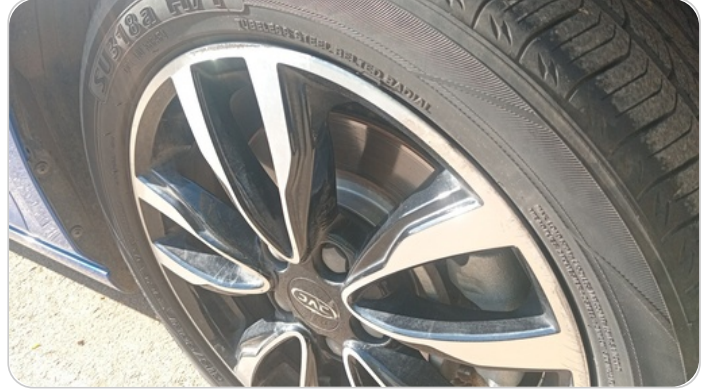
حالة الجنوط الأمامي : تجريحات بسيطة

| الجنوط والكاوتش | | | |
|---|---|---|---|
| حالة الجنوط الأمامية | ● تجريحات بسيطة | حالة الكاوتش الأمامي | ● بحالة متوسطة |

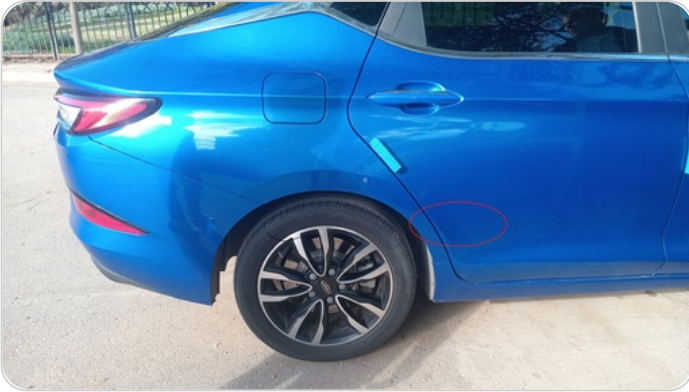
باب ورفرف خلفي يمين : رش جزئي بمعجون

| حالة البودي الخارجي | | | |
|---|---|---|---|
| الباب الخلفي يمين | ● رش مع معجون | الباب الخلفي شمال | ● فبريكة بالكامل |
| الررفر الخلفي يمين | ● رش مع معجون | الررفر الخلفي شمال | ● فبريكة بالكامل |
| ملاحظات أخرى | رش جزئي بمعجون في باب وررفر خلفي يمين | | |
