بيانات العميل والسيارة			
Audi Q7 2023 2nd Category			موديل السيارة
38906	قراءة العداد	كحلي	اللون
لا يوجد	حظر البيع	لا يوجد	توكيلات
6 أكتوبر	المرور	2025-11-25	تاريخ انتهاء الرخصة

ملخص حالة السيارة			
● بحالة ممتازة	حالة الميكانيكا	● فبريكة بالكامل	حالة البودي الخارجي
● بحالة ممتازة	حالة العفشة	● فبريكة بالكامل	حالة البودي الداخلي
● بحالة ممتازة	حالة الكهرباء	● لا يوجد ملاحظات	حالة الشاسية
● بحالة ممتازة	حالة التكييف	● بحالة جيدة	حالة الجنوط والكاوتش
● بحالة ممتازة	حالة الصالون	● بحالة ممتازة	حالة الزجاج والكشافات

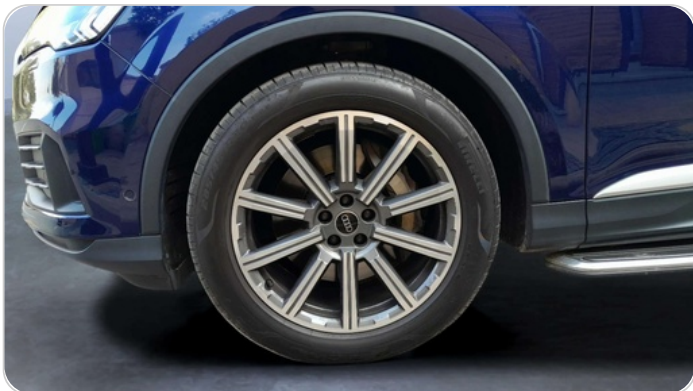
FR L TIRE

الجنوط والكاوتش			
حالة الجنوط الأمامية	● بحالة جيدة	حالة الكاوتش الأمامي	● بحالة متوسطة
حالة الجنوط الخلفي	● بحاله جيدة	حالة الكاوتش الخلفي	● بحالة متوسطة
حالة جنط الاستبّين	لا يوجد	حالة الكاوتش الاستبّين	لا يوجد
نوع الكاوتش	رن فلات		
ملاحظات الجنوط و الكاوتش

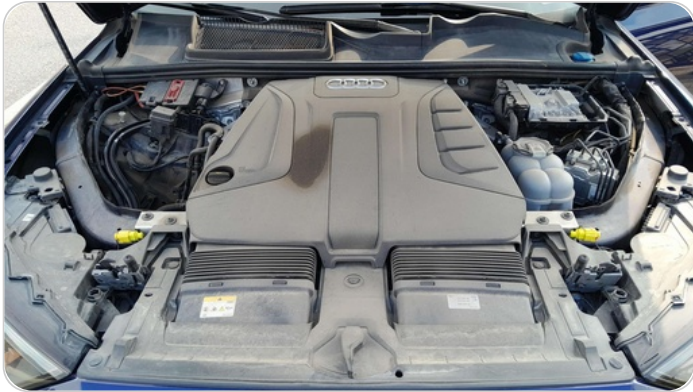
ENGINE COMPARTMENT

حالة الميكانيكا				
			كشف مرئي (المحرك والحوض)	
حالة المحرك المرئية	● طبيعي	مستوى زيت المحرك	● طبيعي	
لون زيت المحرك	● بترولي	لون العادم	● لا يوجد	
حالة الفتييس المرئية	● طبيعي	حالة التربو المرئية	● طبيعي	
حالة التوريدو	● جيدة	حالة ضفيرة الكهرباء	● جيدة	
			ملاحظات أخرى	
			كفاءة المحرك	
قيم الكبس ناشف (dry test) kg/cm2				
غرفة1	غرفة2	غرفة3	غرفة4	
قيم الكبس بالزيت (wet test) kg/cm2				
غرفة1	غرفة2	غرفة3	غرفة4	
كبس المحرك%	0.00		كفاءة المحرك	● لا يحتاج للكبس
ملاحظات كفاءة المحرك		لا يوجد ملاحظات		
		الفتيس / علبة التروس		
حركة عصاية الفتيس	طبيعي	علامات عصاية الفتيس في التابلوه	● طبيعي	
وجود نتش أو خبط مع النقلات	● لا يوجد			
ملاحظات أخرى				
		دورة التبريد		
مستوى سائل التبريد	● طبيعي	حالة سائل التبريد	● سائل تبريد أحمر نظيف	
حالة دورة التبريد خارج الردياتير	● طبيعي	حالة الرادياتير	● طبيعي	
حالة مروحة التبريد	● طبيعي			
ملاحظات أخرى				
		بنود الصيانة الدورية		
حالة سيور المجموعة الخارجية	● جيدة	صوت من المجموعة الخارجية	● لا يوجد

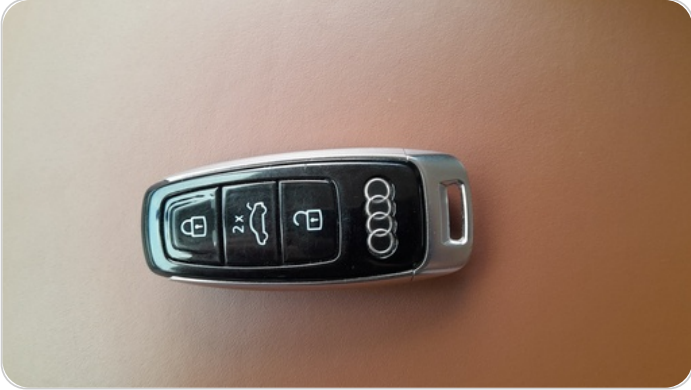
حالة الريموت / المفتاح : يعمل بكفاءة
