بيانات العميل والسيارة			
Mercedes C 180 2019 1st Category			موديل السيارة
111730	قراءة العداد	رمادي	اللون
لا يوجد	حظر البيع	لا يوجد	توكيلات
القاهرة الجديدة	المرور	2025-11-05	تاريخ انتهاء الرخصة

ملخص حالة السيارة			
● بحالة ممتازة	حالة الميكانيكا	● رش في بعض أجزاء السيارة	حالة البودي الخارجي
● بحالة ممتازة	حالة العفشة	● فبريكة بالكامل	حالة البودي الداخلي
● بحالة ممتازة	حالة الكهرباء	● لا يوجد ملاحظات	حالة الشاسية
● بحالة ممتازة	حالة التكييف	● بحاله مقبولة	حالة الجنوط والكاوتش
● بحالة ممتازة	حالة الصالون	● بحالة ممتازة	حالة الزجاج والكشافات

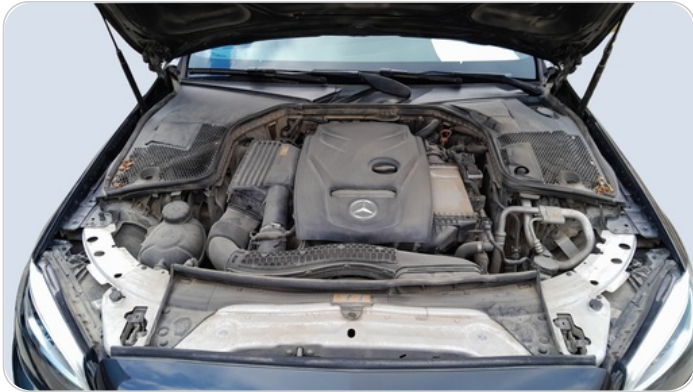
ENGINE COMPARTMENT

حالة الميكانيكا				
			كشف مرئي (المحرك والحوض)	
حالة المحرك المرئية	● طبيعي	مستوى زيت المحرك	● طبيعي	
لون زيت المحرك	● بترولي	لون العادم	● لا يوجد	
حالة الفتييس المرئية	● طبيعي	حالة التربو المرئية	● طبيعي	
حالة التوريدو	● جيدة	حالة ضفيرة الكهرباء	● جيدة	
			ملاحظات أخرى	
			كفاءة المحرك	
قيم الكبس ناشف (dry test) kg/cm2				
غرفة1	غرفة2	غرفة3	غرفة4	
قيم الكبس بالزيت (wet test) kg/cm2				
غرفة1	غرفة2	غرفة3	غرفة4	
كبس المحرك%	0.00		كفاءة المحرك	● لا يحتاج للكبس
ملاحظات كفاءة المحرك		لا يوجد ملاحظات		
		الفتيس / علبة التروس		
حركة عصاية الفتيس	طبيعي	علامات عصاية الفتيس في التابلوه	● طبيعي	
وجود نتش أو خبط مع النقلات	● لا يوجد			
ملاحظات أخرى				
		دورة التبريد		
مستوى سائل التبريد	● طبيعي	حالة سائل التبريد	● سائل تبريد أخضر نظيف	
حالة دورة التبريد خارج الردياتير	● طبيعي	حالة الرادياتير	● طبيعي	
حالة مروحة التبريد	● طبيعي			
ملاحظات أخرى				
		بنود الصيانة الدورية		
حالة سيور المجموعة الخارجية	● جيدة	صوت من المجموعة الخارجية	● لا يوجد

فلتر الهواء	● يتم التغيير مع موعد الصيانة	نوع البوجيهات	● لم يتم الفك	
لون وحالة البوجيهات	● يتم التغيير مع موعد الصيانة			
ملاحظات أخرى

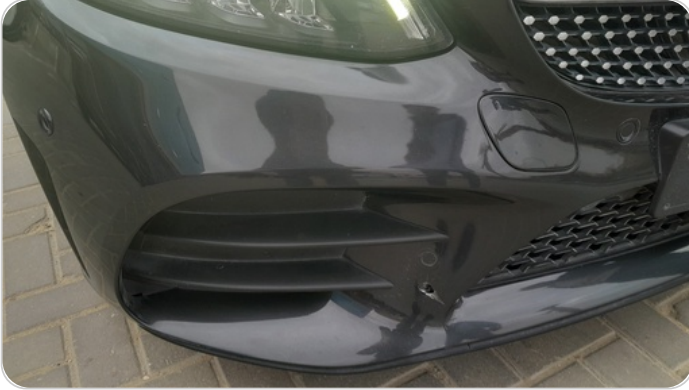
حالة البودي الخارجي			
الكبوت	● فبريكة بالكامل	الاكصدام الأمامي	● رش بدون معجون
السقف	● فبريكة بالكامل	الاكصدام الخلفي	● فبريكة بالكامل
باب الشنطة	● فبريكة بالكامل	شبكة أمامية	● لا يوجد ملاحظات
الرفرف الأمامي يمين	● رش مع معجون	الرفرف الأمامي شمال	● فبريكة بالكامل
قائم خارجي أمامي يمين	● فبريكة بالكامل	قائم خارجي أمامي شمال	● فبريكة بالكامل
الباب الأمامي يمين	● فبريكة بالكامل	الباب الأمامي شمال	● فبريكة بالكامل
الباب الخلفي يمين	● فبريكة بالكامل	الباب الخلفي شمال	● فبريكة بالكامل
قائم خارجي خلفي يمين	● فبريكة بالكامل	قائم خارجي خلفي شمال	● فبريكة بالكامل
الرفرف الخلفي يمين	● فبريكة بالكامل	الرفرف الخلفي شمال	● فبريكة بالكامل
العتب السفلي يمين	● فبريكة بالكامل	العتب السفلي شمال	● فبريكة بالكامل
مراية الباب الأمامي يمين	● فبريكة بالكامل	مراية الباب الأمامي شمال	● فبريكة بالكامل
مفصلات الباب الأمامي يمين	● فبريكة بالكامل	مفصلات الباب الأمامي شمال	● فبريكة بالكامل
مفصلات الباب الخلفي يمين	● فبريكة بالكامل	مفصلات الباب الخلفي شمال	● فبريكة بالكامل

الاكصدام الأمامي : فبريكة (خرابيش)

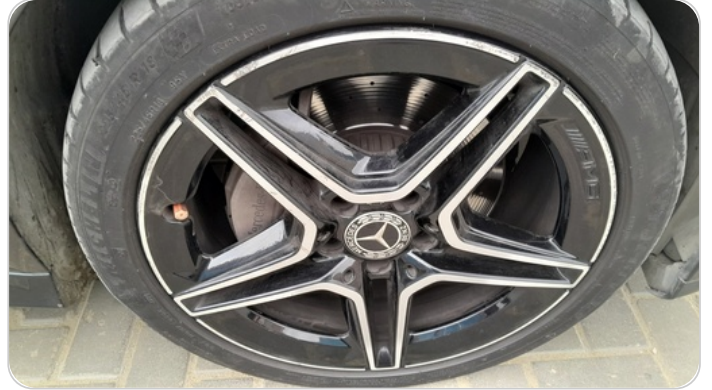
الجنوط والكاوتش			
حالة الجنوط الأمامية	● تجريحات بسيطة	حالة الكاوتش الأمامي	● النقشة متآكلة
حالة الجنوط الخلفي	● تجريحات بسيطه	حالة الكاوتش الخلفي	● النقشة متآكلة
حالة جنط الاستبن	لا يوجد	حالة الكاوتش الاستبن	لا يوجد
نوع الكاوتش	رن فلات		
ملاحظات الجنوط و الكاوتش

حالة الجنوط الأمامي : تجريحات بسيطة

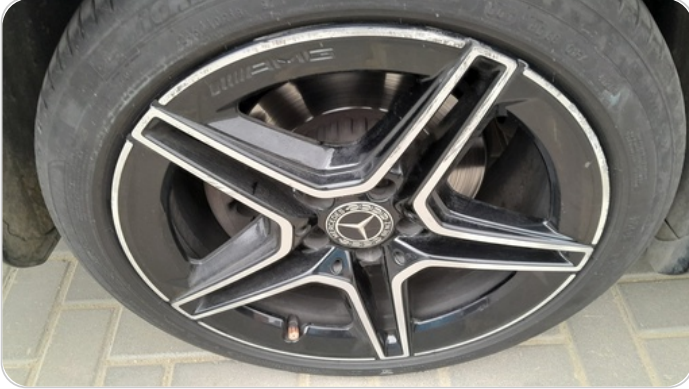
حالة الجنوط الخلفي : تجريحات بسيطه

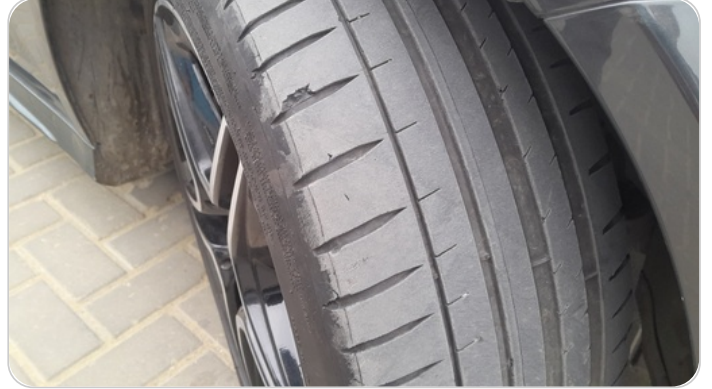
حالة الكاوتش الأمامي : النقشة متآكلة

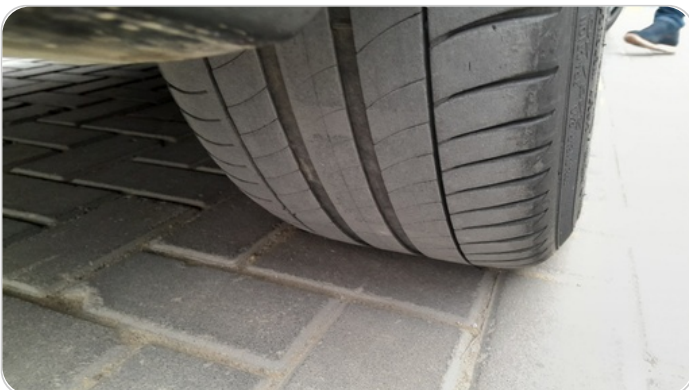
حالة الكاوتش الخلفي : النقشة متآكلة

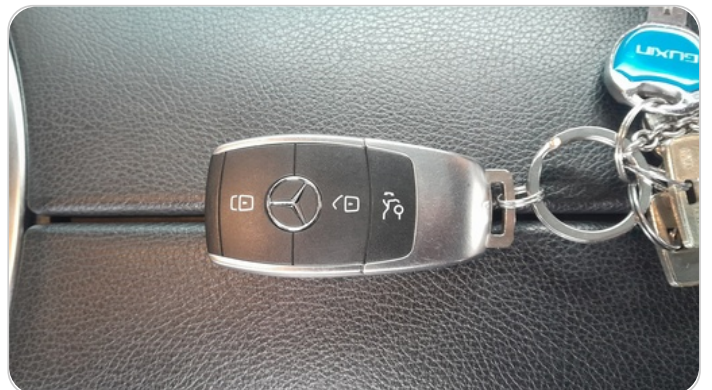
الملحقات			
العدة وأدوات الأمان	● لا يوجد	كتالوج السيارة	● لا يوجد
الريموت/ المفتاح الأساسي	● يعمل بكفاءة	كتيب الضمان	● لا يوجد
الريموت /المفتاح الاضافي	● لا يوجد	فواتير الصيانة	● لا يوجد

حالة الريموت / المفتاح : يعمل بكفاءة
