بيانات العميل والسيارة			
Renault Megane 2022 1st Category			موديل السيارة
22052	قراءة العداد	أبيض	اللون
لا يوجد	حظر البيع	عقد مسجل	توكيلات
شبرا	المرور	2025-03-10	تاريخ انتهاء الرخصة

ملخص حالة السيارة			
● بحالة ممتازة	حالة الميكانيكا	● فبريكة (يوجد ملاحظات)	حالة البودي الخارجي
● بحالة ممتازة	حالة العفشة	● فبريكة بالكامل	حالة البودي الداخلي
● بحالة جيدة جدا	حالة الكهرباء	● لا يوجد ملاحظات	حالة الشاسية
● بحالة ممتازة	حالة التكييف	● بحالة جيدة جدا	حالة الجنوط والكاوتش
● بحالة ممتازة	حالة الصالون	● بحالة ممتازة	حالة الزجاج والكشافات

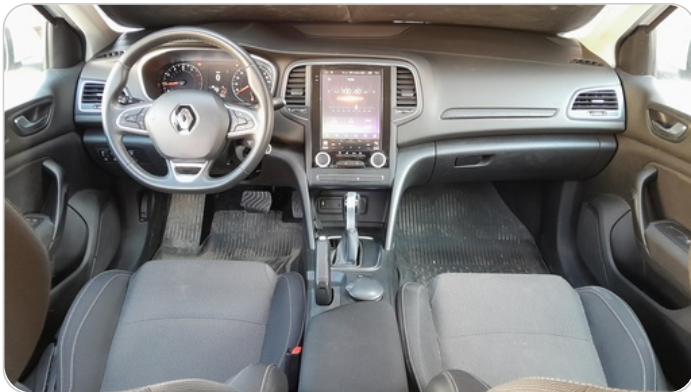
CLUSTER

حالة الكهرباء			
			كشف جهاز الاعطال
أعطال المحرك	● لا يوجد		
			ملاحظات اعطال المحرك
أعطال الفتييس	● لا يوجد		
			ملاحظات أعطال الفتييس
أعطال الايرياج	● لا يوجد		
			ملاحظات أعطال الايرياج
أعطال كنتrolات أخرى	● يوجد أعطال ثانوية	DTCE15487	
عطل خاص بدائرته الكهرباء علي كنترول instrument panel			ملاحظات أعطال كنترولات أخرى
			ملاحظات مع الدواره
أنوار تابلو مع الكونتاكنت	● طبيعي	أنوار التابلوه مع الدواره	● طبيعي
سرعة الدواره	● طبيعي	أصوات مع الدواره	● طبيعي
			ملاحظات أخرى

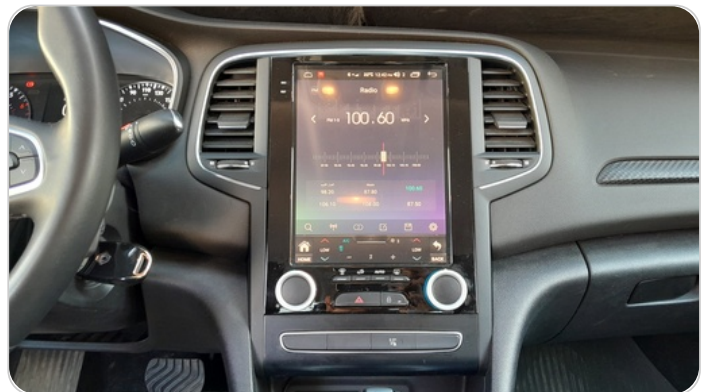
MULTIMEDIA SCREEN

فرش كنبه خلفي	● بحاله جيده	فرش السقف	● بحاله جيده
فيبر قائم أمامي يمين	● بحاله جيده	فيبر قائم أمامي شمال	● بحاله جيده
فيبر قائم وسط يمين	● بحاله جيده	فيبر قائم وسط شمال	● بحاله جيده
فيبر قائم خلفي يمين	● بحاله جيده	فيبر قائم خلفي شمال	● بحاله جيده
شماسات أمامية	● بحاله جيده	مراية الزجاج الأمامي	● بحاله جيده
مقبض يد السقف أمامي يمين	● بحاله جيده	مقبض يد السقف أمامي شمال	● لا يوجد
مقبض يد السقف خلفي يمين	● بحاله جيده	مقبض يد السقف خلفي شمال	● بحاله جيده
ملاحظات أخرى	تم تركيب شاشه وسطيّه

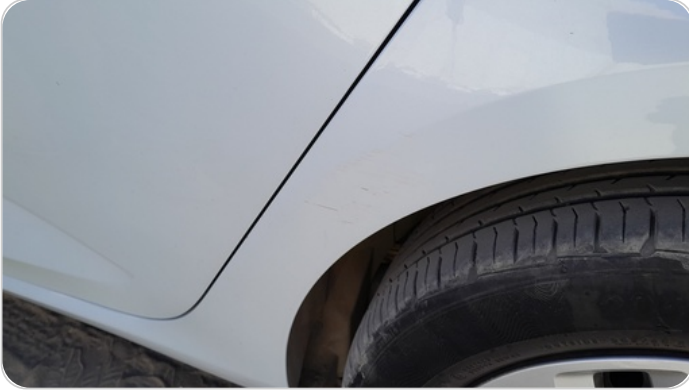
الرفرف الخلفي شمال : فبريكة (خرابيش)

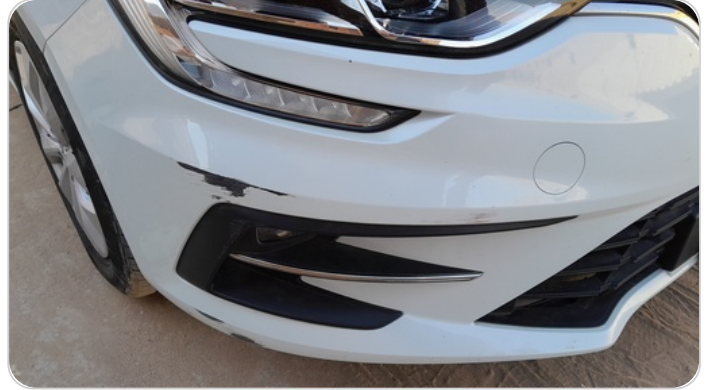
حالة البودي الخارجي			
الكبوت	● فبريكة بالكامل	الاكصدام الأمامي	● فبريكة (خرايش)
السقف	● فبريكة بالكامل	الاكصدام الخلفي	● فبريكة (خرايش)
باب الشنطة	● فبريكة بالكامل	شبكة أمامية	● لا يوجد ملاحظات
الرفرف الأمامي يمين	● فبريكة بالكامل	الرفرف الأمامي شمال	● فبريكة بالكامل
قائم خارجي أمامي يمين	● فبريكة بالكامل	قائم خارجي أمامي شمال	● فبريكة بالكامل
الباب الأمامي يمين	● فبريكة بالكامل	الباب الأمامي شمال	● فبريكة بالكامل
الباب الخلفي يمين	● فبريكة بالكامل	الباب الخلفي شمال	● فبريكة بالكامل
قائم خارجي خلفي يمين	● فبريكة بالكامل	قائم خارجي خلفي شمال	● فبريكة بالكامل
الرفرف الخلفي يمين	● فبريكة (خرايش)	الرفرف الخلفي شمال	● فبريكة (خرايش)
العتب السفلي يمين	● فبريكة بالكامل	العتب السفلي شمال	● فبريكة بالكامل
مراية الباب الأمامي يمين	● فبريكة بالكامل	مراية الباب الأمامي شمال	● فبريكة بالكامل
مفصلات الباب الأمامي يمين	● فبريكة بالكامل	مفصلات الباب الأمامي شمال	● فبريكة بالكامل
مفصلات الباب الخلفي يمين	● فبريكة بالكامل	مفصلات الباب الخلفي شمال	● فبريكة بالكامل

الاكصدام الأمامي : فبريكة (خرابيش)

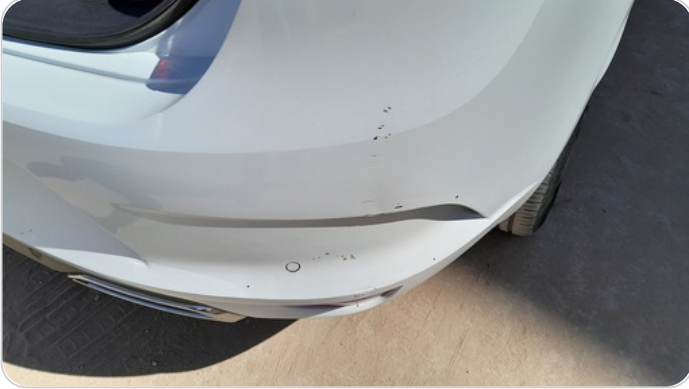
الاكصدام الخلفي : فبريكة (خرابيش)

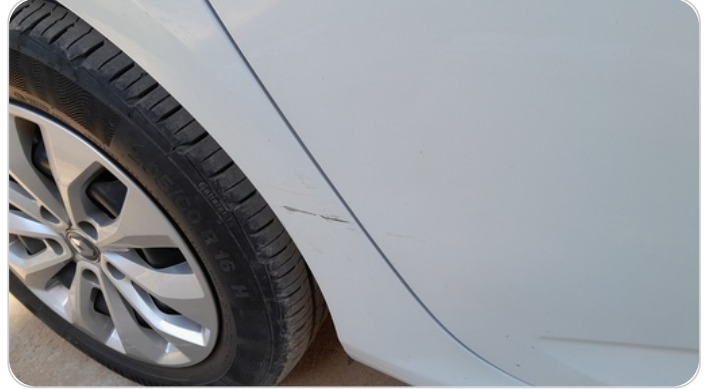
الرفرف الخلفي يمين : فبريكة (خرابيش)
