| بيانات العميل والسيارة | | | |
| Opel Grandland 2018 2nd Category | | | موديل السيارة |

| ملخص حالة السيارة | | | |

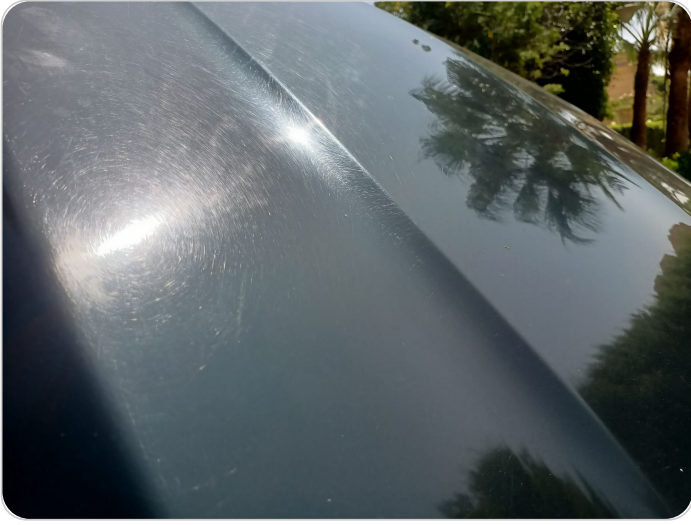
| حالة البودي الخارجي | | | |
|---|---|---|---|
| الكبوت | ● فبريكة (خرايش) | الاكصدام الأمامي | ● فبريكة (خرايش) |

الكبوت : فبريكة (خرابيش)

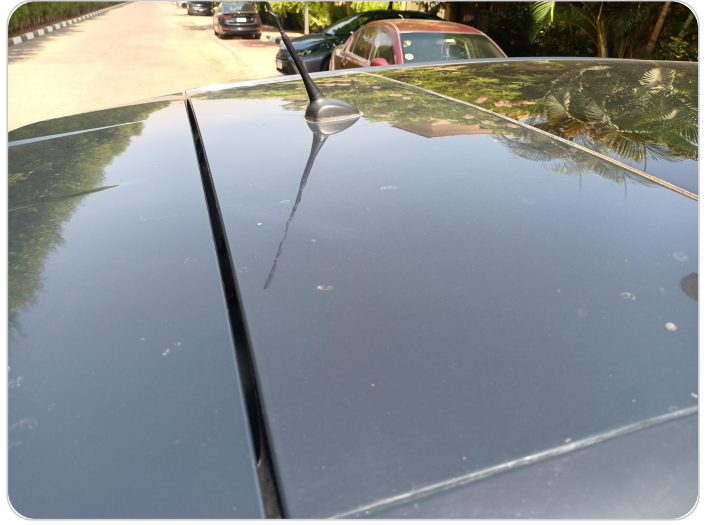
| حالة البودي الخارجي | | | |
|---|---|---|---|
| السقف | ● فبريكة (خرايش) | الاكصدام الخلفي | ● فبريكة (خرايش) |

السقف : فبريكة (خرابيش)

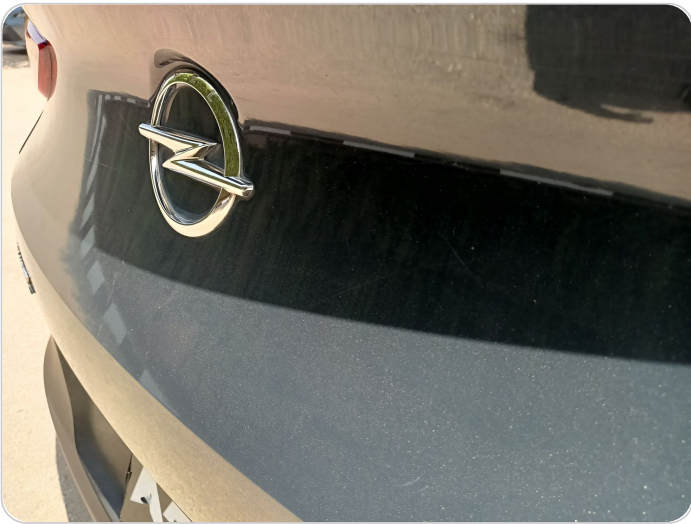
| حالة البودي الخارجي | | | |
|---|---|---|---|
| باب الشنطة | ● فبريكة (خرايش) | شبكة أمامية | ● لا يوجد ملاحظات |

باب الشنطة : فبريكة (خرابيش)

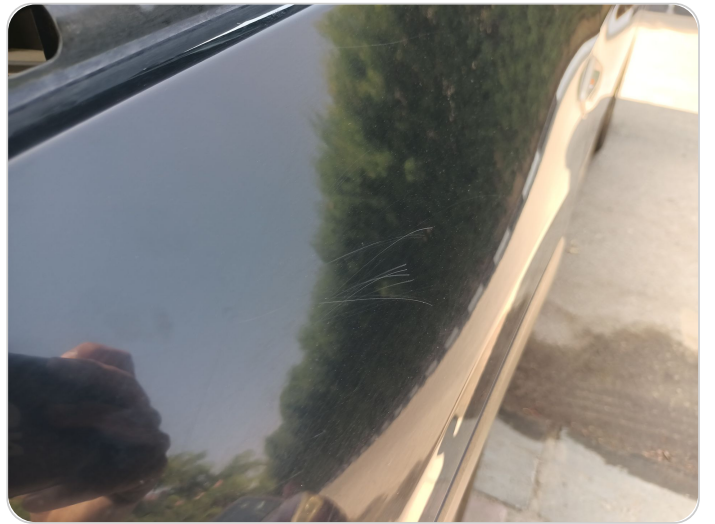
| حالة البودي الخارجي | | | |
|---|---|---|---|
| الررف الأمامي يمين | ● فبريكة (خرايش) | الررف الأمامي شمال | ● فبريكة (خرايش) |

الرفرف الأمامي شمال : فبريكة (خرابيش)

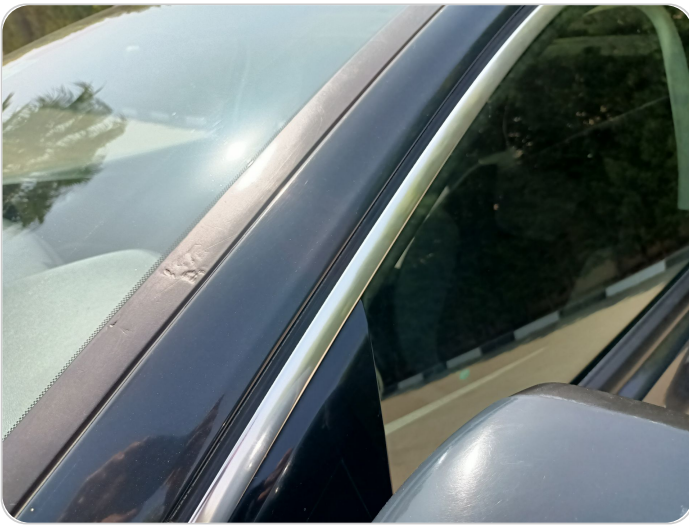
| حالة البودي الخارجي | | | |
|---|---|---|---|
| قائم خارجي أمامي يمين | ● فبريكة (خرايش) | قائم خارجي أمامي شمال | ● فبريكة (خرايش) |

قائم خارجي أمامي شمال : فبريكة (خرابيش)

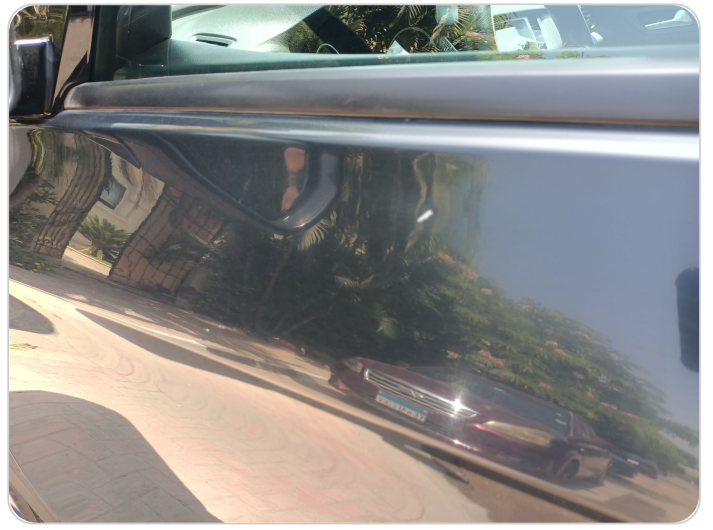
| حالة البودي الخارجي | | | |
|---|---|---|---|
| الباب الأمامي يمين | ● فبريكة (خرايش - خبطات) | الباب الأمامي شمال | ● فبريكة (خرايش) |

الباب الأمامي شمال : فبريكة (خرابيش)

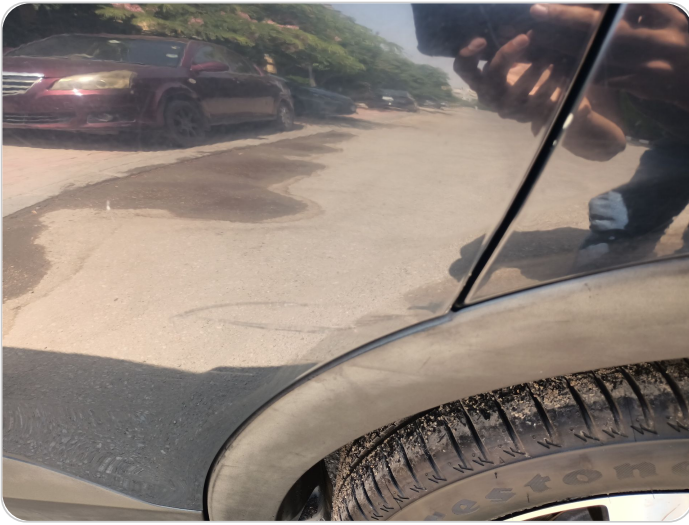
| حالة البودي الخارجي | | | |
|---|---|---|---|
| الباب الخلفي يمين | ● فبريكة (خرايش) | الباب الخلفي شمال | ● فبريكة (خرايش) |

الباب الخلفي شمال : فبريكة (خرابيش)

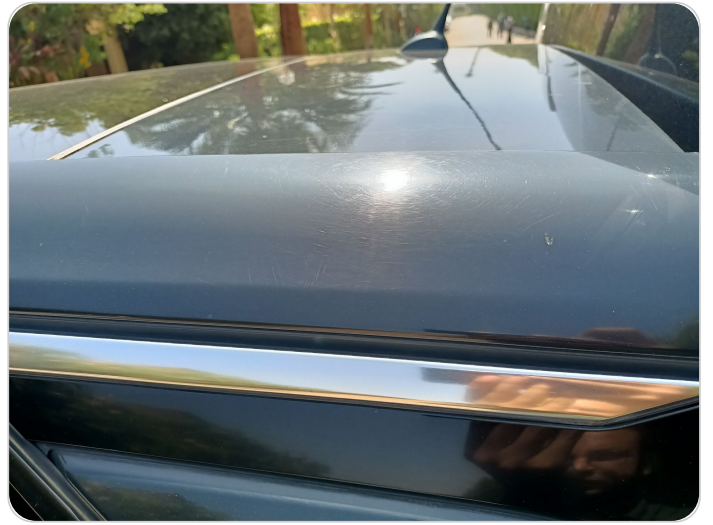
| حالة البودي الخارجي | | | |
|---|---|---|---|
| قائم خارجي خلفي يمين | ● فبريكة (خرايش) | قائم خارجي خلفي شمال | ● فبريكة (خرايش) |

قائم خارجي خلفي شمال : فبريكة (خرابيش)

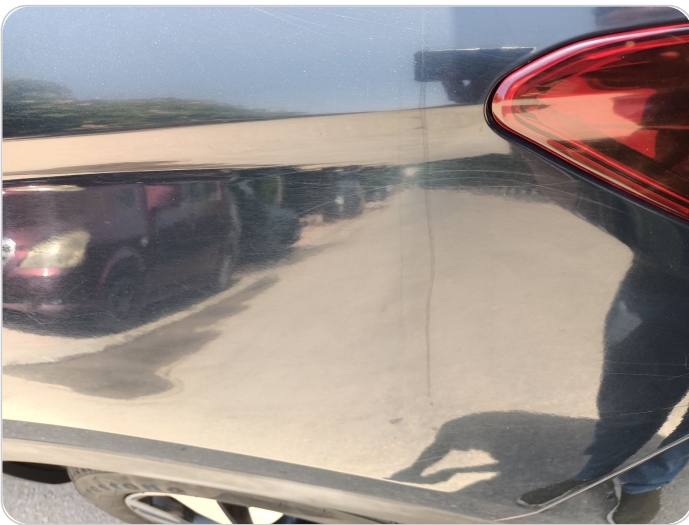
| حالة البودي الخارجي | | | |
|---|---|---|---|
| الررف الخلفي يمين | ● فبريكة (خرايش) | الررف الخلفي شمال | ● فبريكة (خرايش) |

الرفرف الخلفي شمال : فبريكة (خرابيش)

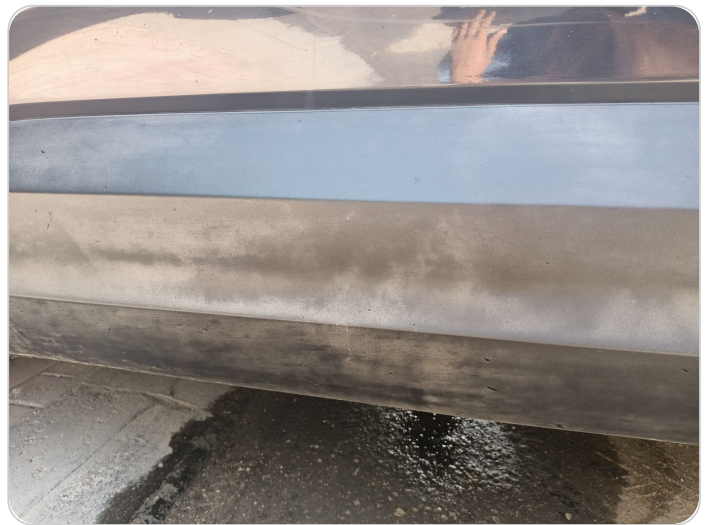
| حالة البودي الخارجي | | | |
|---|---|---|---|
| العتب السفلي يمين | ● فبريكة (خرايش) | العتب السفلي شمال | ● فبريكة (خرايش) |

العتب السفلي شمال : فبريكة (خرابيش)

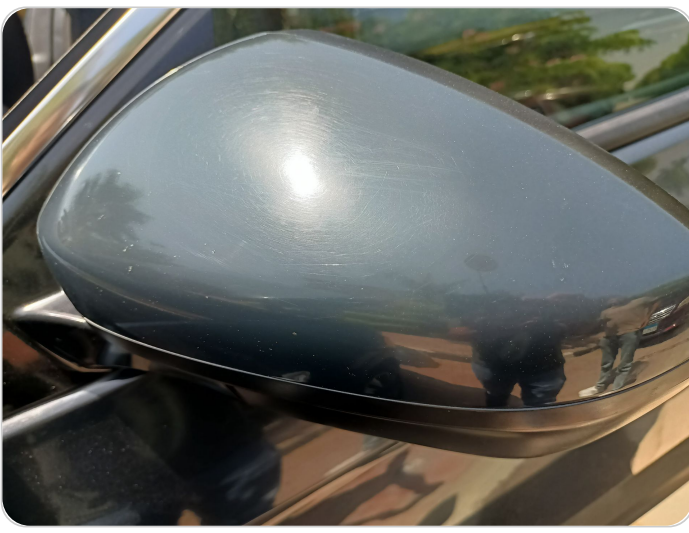
| حالة البودي الخارجي | | | |
|---|---|---|---|
| مراية الباب الأمامي يمين | ● فبريكة (خرايش) | مراية الباب الأمامي شمال | ● فبريكة (خرايش) |

مراية الباب الأمامي شمال : فبريكة (خرايش)

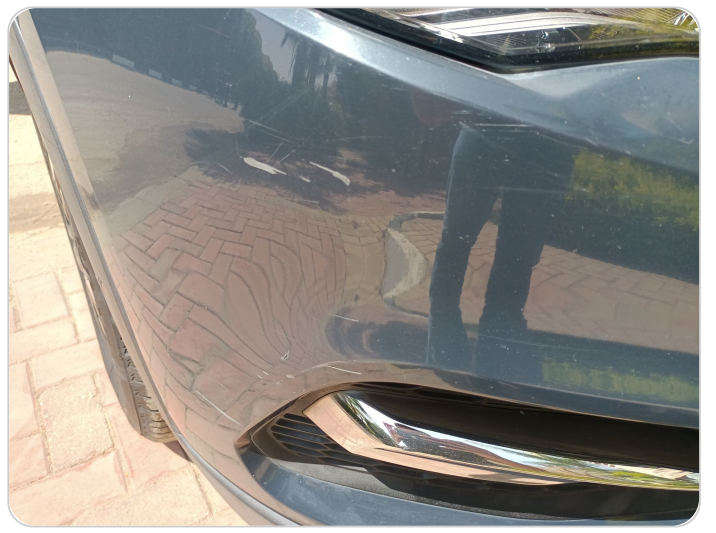
الكصدام الأمامي : فبريكة (خرايش)

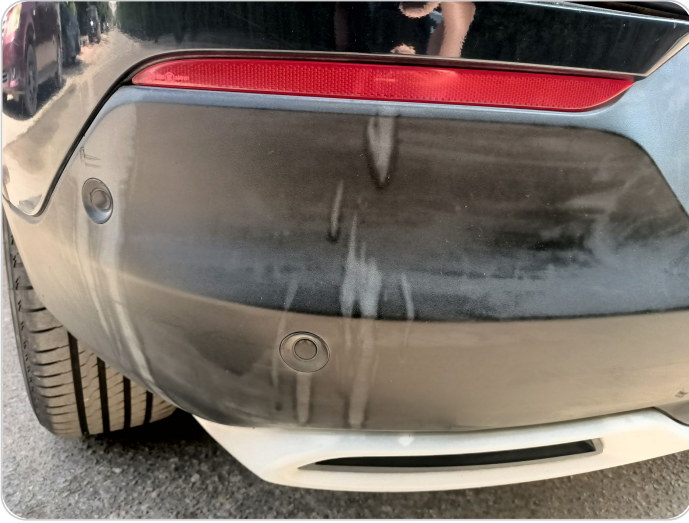
الكصدام الخلفي : فبريكة (خرايش)

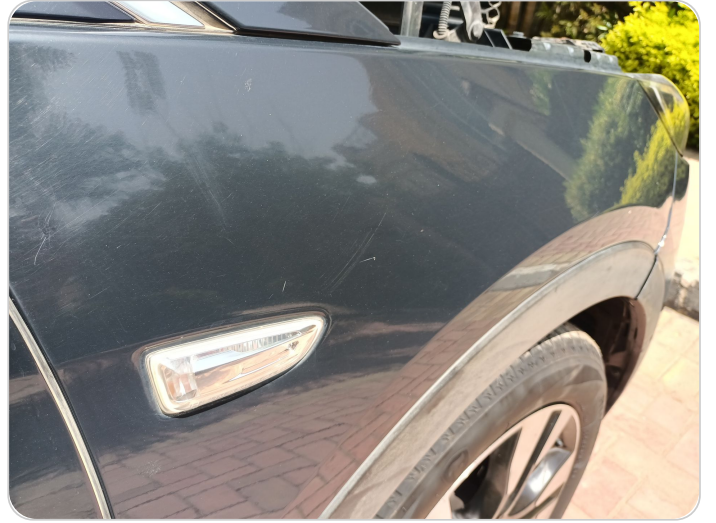
الرفرف الأمامي يمين : فبريكة (خرايش)

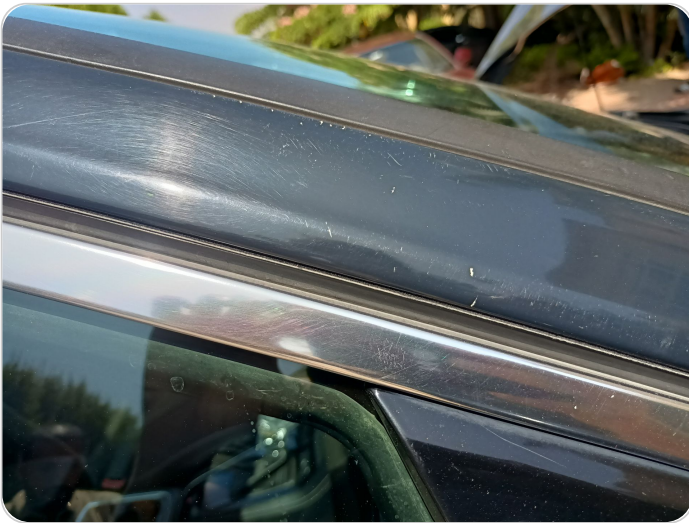
قائم خارجي أمامي يمين : فبريكة (خرايش)

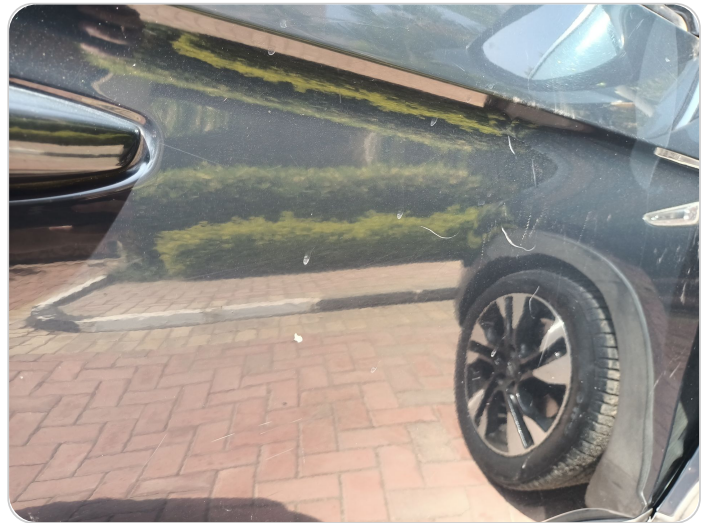
الباب الأمامي يمين : فبريكة (خرايش - خبطات)

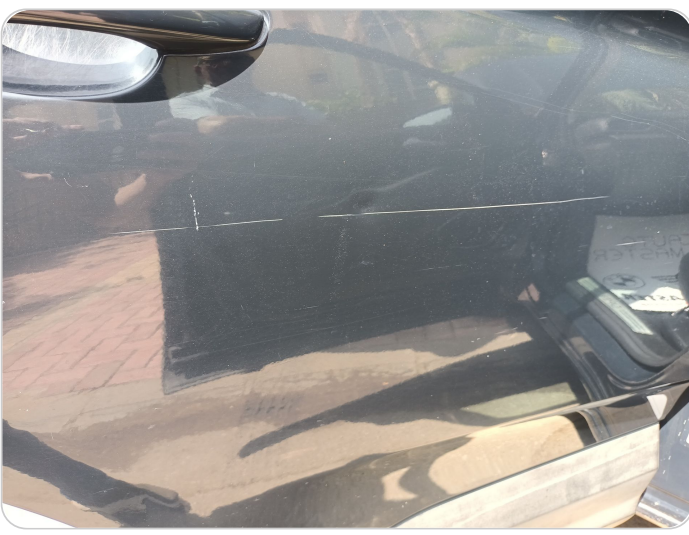
الباب الخلفي يمين : فبريكة (خرابيش)

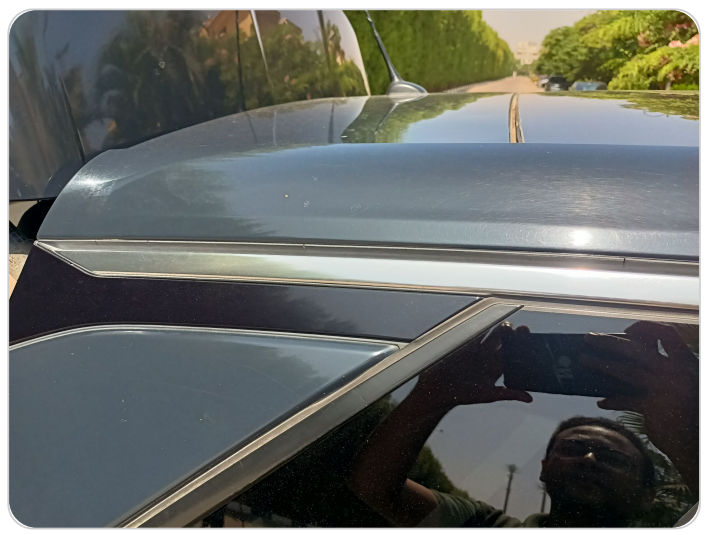
قائم خارجي خلفي يمين : فبريكة (خرابيش)

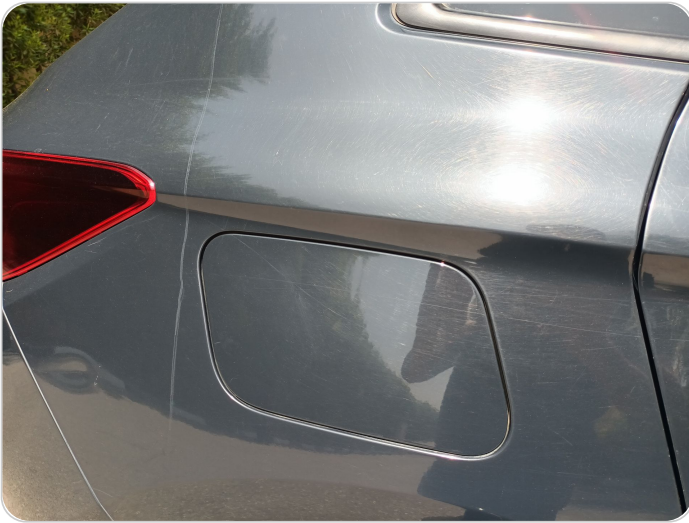
الرفرف الخلفي يمين : فبريكة (خرابيش)

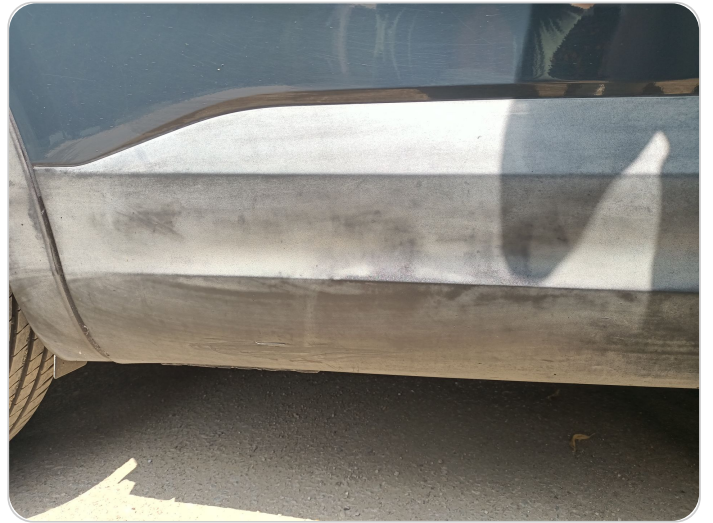
العتب السفلي يمين : فبريكة (خرابيش)

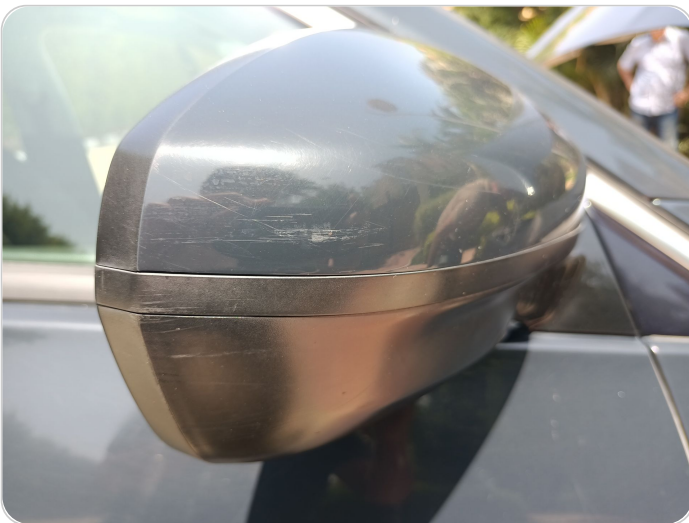
مراية الباب الأمامي يمين : فبريكة (خرابيش)

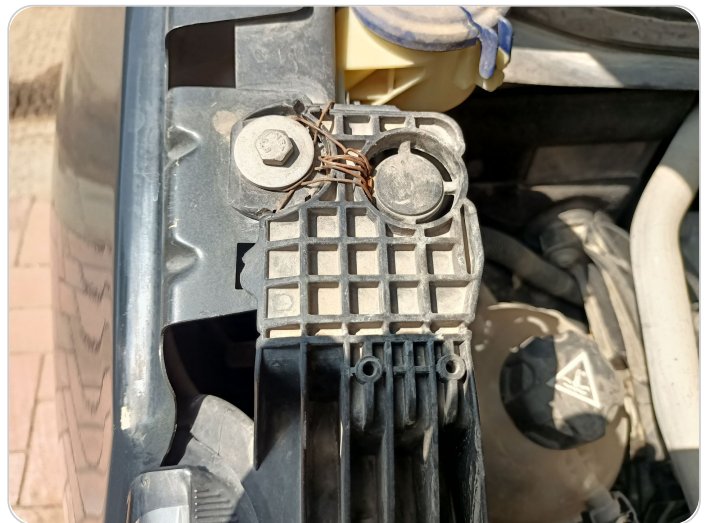
| حالة البودي الخارجي | | | |
|---|---|---|---|
| الكشاف الأمامي يمين | ● كسر في قواعد الكشاف | الكشاف الأمامي شمال | ● بحالة جيدة |

| حالة الصالون | | | |
|---|---|---|---|
| أنوار أمامية | ● فصل جزئي (كشاف يمين) | أنوار خلفية | ● تعمل بكفاءة |

الكشاف الأمامي يمين : كسر في قواعد الكشاف

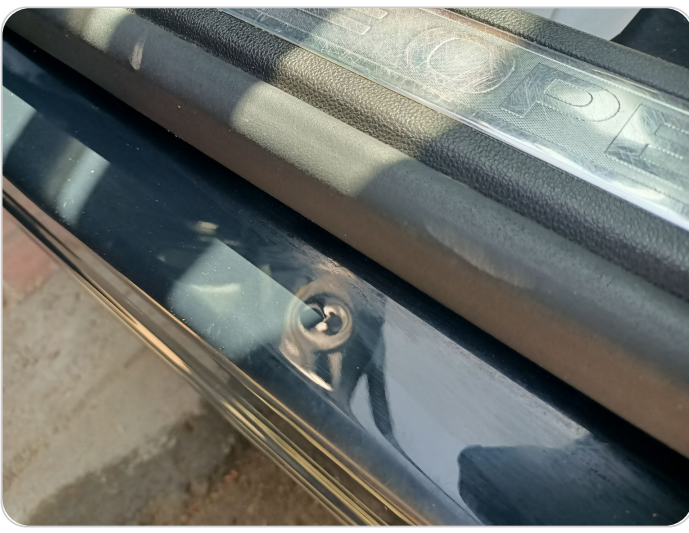
| | | | بودي داخلي |
|---|---|---|---|
| دواخل الباب الأمامي يمين + القوائم | ● فبريكة (خرايش) | دواخل الباب الأمامي شمال +القوائم | ● فبريكة (خرايش) |

دواخل وقوائم باب الأمامي شمال : فبريكة (خرايبش)

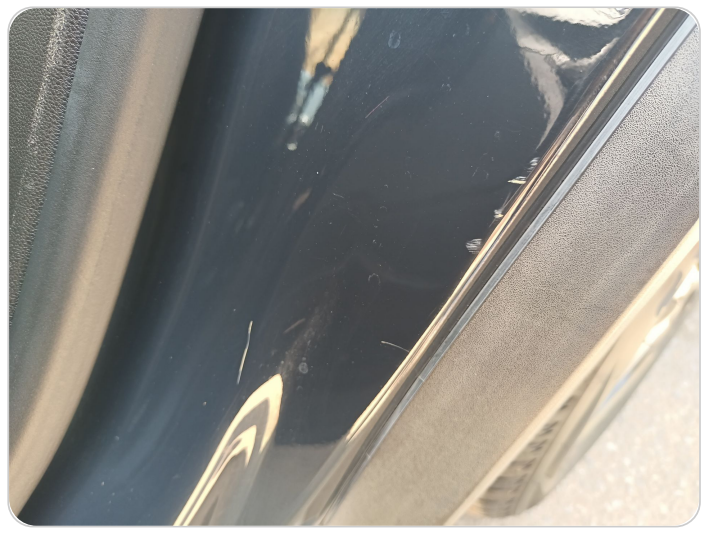
| | | | بودي داخلي |
|---|---|---|---|
| دواخل الباب الخلفي يمين + القوائم | ● فبريكة (خرايش) | دواخل الباب الخلفي شمال + القوائم | ● فبريكة (خرايش) |

دواخل وقوائم باب الخلفي شمال : فبريكة (خرايبش)

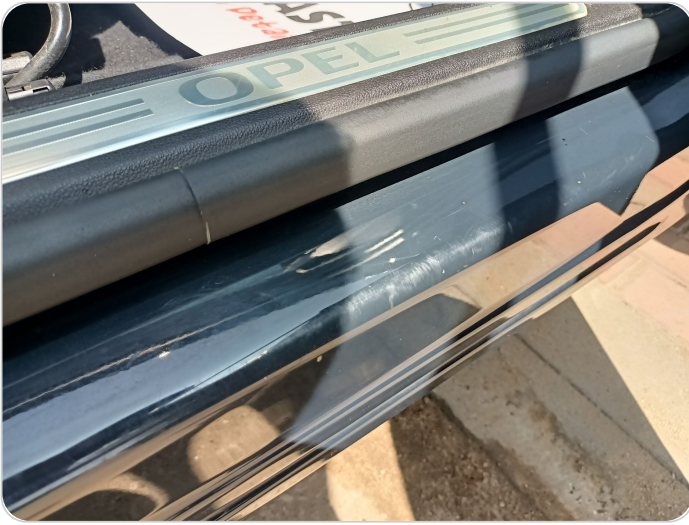
دواخل وقوائم باب أمامي يمين : فبريكة (خرايبش)

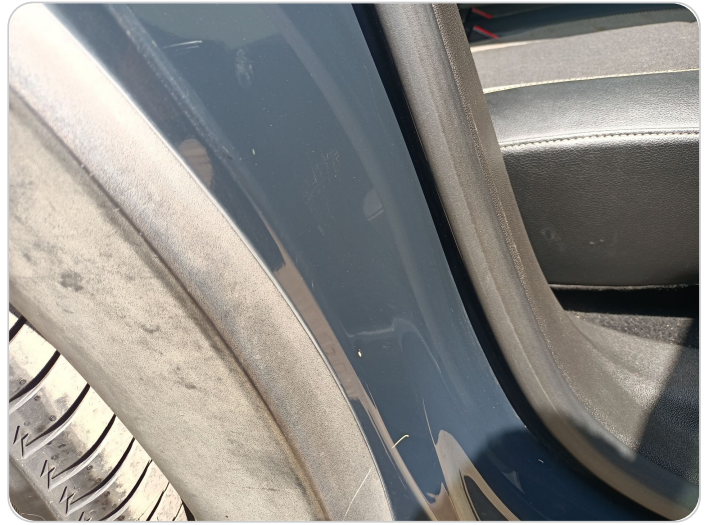
دواخل وقوائم باب خلفي يمين : فبريكة (خرايبش)

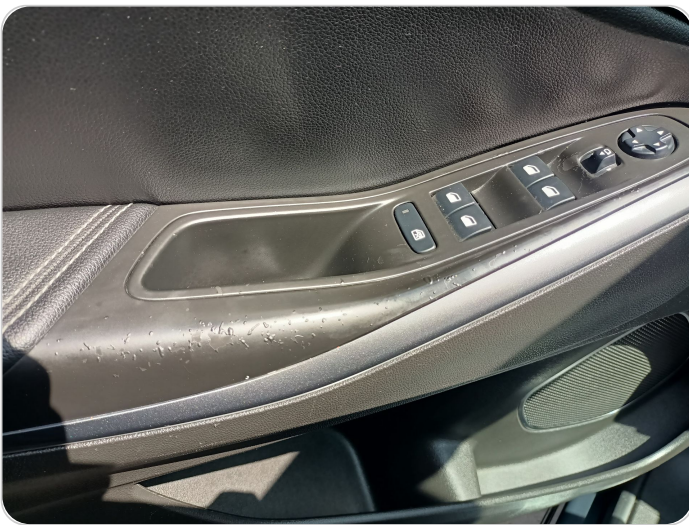
| حالة الصالون | | | |
|---|---|---|---|
| فرش الباب الأمامي يمين | ● قطع / كسر / شرخ / تلف | فرش الباب الأمامي شمال | ● قطع/كسر /شرخ /تلف |

فرش الباب الأمامي شمال : قطع/كسر/شرح/تلف

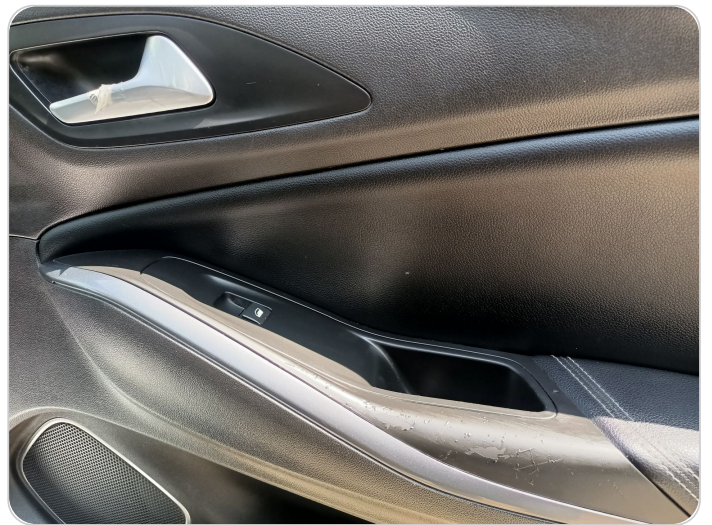
فرش الباب الأمامي يمين : قطع / كسر / شرح / تلف
