بيانات العميل والسيارة			
Chery Tiggo 3 2019 1st Category			موديل السيارة
149015	قراءة العداد	نبيتي	اللون
لا يوجد	حظر البيع	لا يوجد	توكيلات
6 أكتوبر	المرور	2027-07-31	تاريخ انتهاء الرخصة

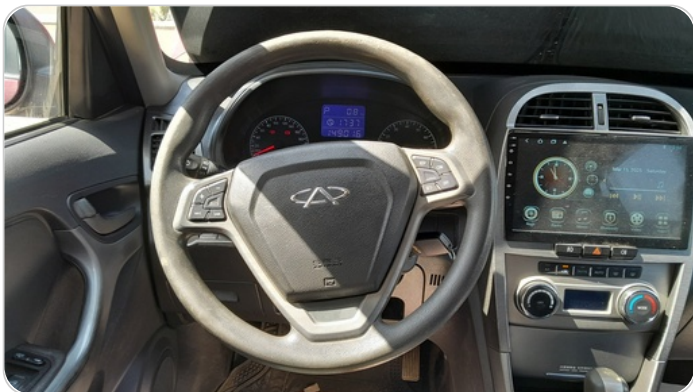
STEERING WHEEL

● يحتاج تنظيف فقط	فرش السقف	● بحاله جيده	فرش كنبه خلفي
● بحاله جيده	فيبر قائم أمامي شمال	● بحاله جيده	فيبر قائم أمامي يمين
● بحاله جيده	فيبر قائم وسط شمال	● بحاله جيده	فيبر قائم وسط يمين
● بحاله جيده	فيبر قائم خلفي شمال	● بحاله جيده	فيبر قائم خلفي يمين
● بحاله جيده	مراية الزجاج الأمامي	● بحاله جيده	شماسات أمامية
● لا يوجد	مقبض يد السقف أمامي شمال	● بحاله جيده	مقبض يد السقف أمامي يمين
● بحاله جيده	مقبض يد السقف خلفي شمال	● بحاله جيده	مقبض يد السقف خلفي يمين
وحده تحكم الصوت من الطاره لا تعمل بكفاءة			ملاحظات أخرى

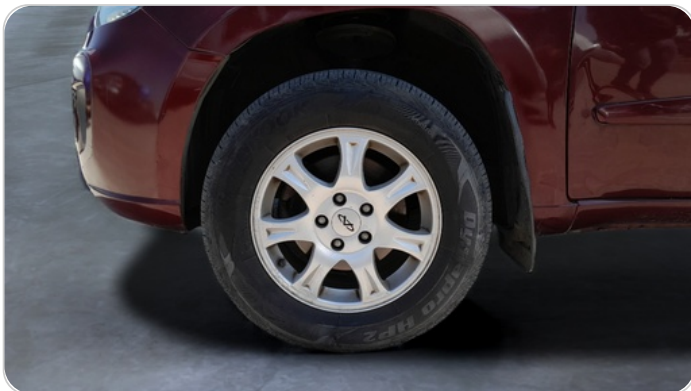
FR L TIRE

الجنوط والكاوتش			
حالة الجنوط الأمامية	● بحالة جيدة	حالة الكاوتش الأمامي	● بحالة متوسطة
حالة الجنوط الخلفي	● تجريحات بسيطه	حالة الكاوتش الخلفي	● النقشة متآكلة
حالة جنط الاستبن	● بحالة جيدة	حالة الكاوتش الاستبن	● بحالة متوسطة
نوع الكاوتش	تيوبليس		
ملاحظات الجنوط و الكاوتش

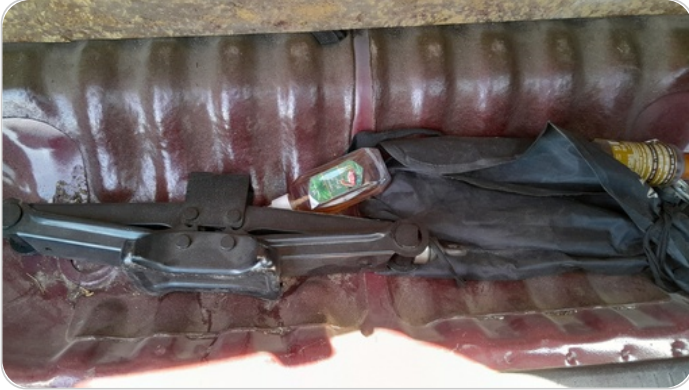
العدة وأدوات الأمان : متوفرة (بحالة جيدة)

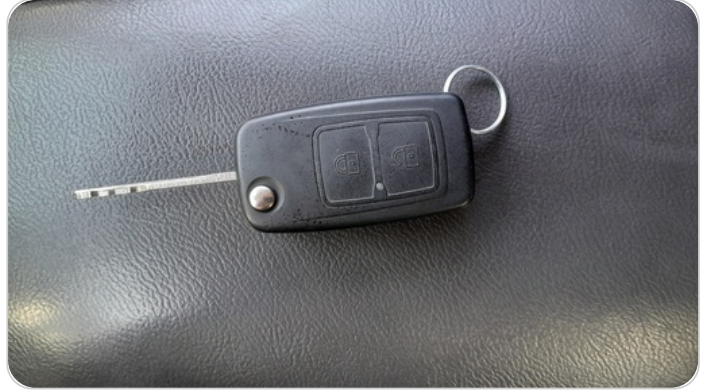
حالة الريموت / المفتاح : يعمل بكفاءة
