| بيانات العميل والسيارة | | | |
| MG ZS 2019 2nd Category | | | موديل السيارة |

| ملخص حالة السيارة | | | |

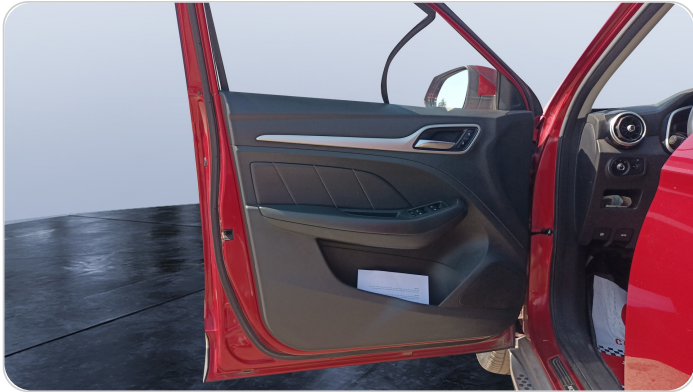
FR L DOOR

| | | | بودي داخلي |
|---|---|---|---|
| دواخل الباب الأمامي يمين + القوائم | ● فبريكة (خرايش) | دواخل الباب الأمامي شمال +القوائم | ● فبريكة (خرايش) |

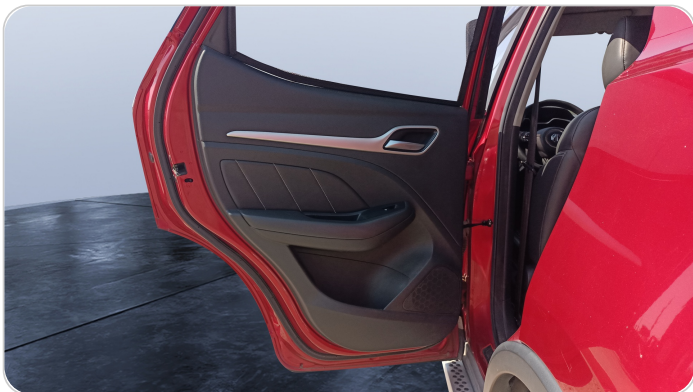
RR L DOOR

| | | | بودي داخلي |
|---|---|---|---|
| دواخل الباب الخلفي يمين + القوائم | ● فبريكة (خرايش) | دواخل الباب الخلفي شمال + القوائم | ● فبريكة (خرايش) |

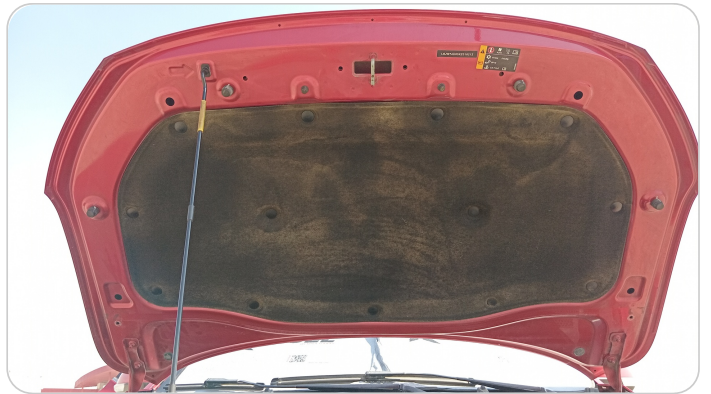
CAR HOOD

| حالة البودي الخارجي | | | |
|---|---|---|---|
| الكبوت | ● فبريكة (خرايش) | الاكصدام الأمامي | ● رش بدون معجون (خرايش) |

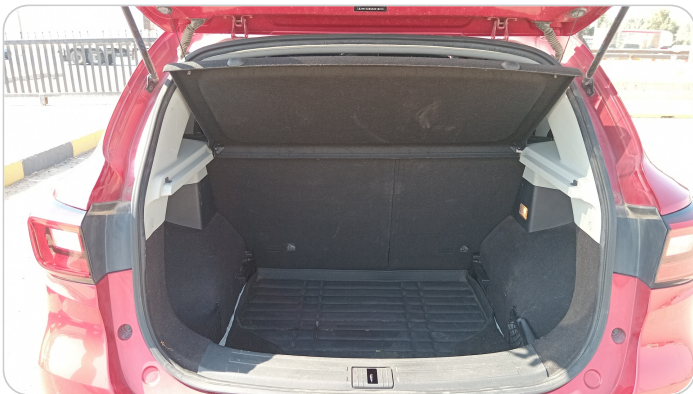
TRUNK

| | | | بودي داخلي |
|---|---|---|---|
| دواخل وأرضية الشنطة | ● فبريكة بالكامل | ستارة شنطة خلفية | ● لا يوجد ملاحظات |

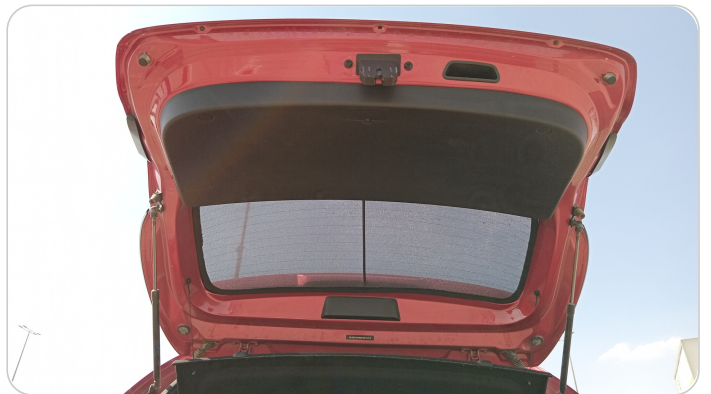
TRUNK HOOD

| حالة البودي الخارجي | | | |
|---|---|---|---|
| باب الشنطة | ● فبريكة (خرايش) | شبكة أمامية | ● لا يوجد ملاحظات |
