بيانات العميل والسيارة			
Nissan Sentra 2015 Imported			موديل السيارة
176780	قراءة العداد	رمادي	اللون
لا يوجد	حظر البيع	لا يوجد	توكيلات
حلوان	المرور	2026-09-11	تاريخ انتهاء الرخصة

ملخص حالة السيارة			
● بحالة ممتازة	حالة الميكانيكا	● رش في بعض أجزاء السيارة	حالة البودي الخارجي
● بحالة ممتازة	حالة العفشة	● فبريكة بالكامل	حالة البودي الداخلي
● بحالة ممتازة	حالة الكهرباء	● لا يوجد ملاحظات	حالة الشاسية
● بحالة ممتازة	حالة التكييف	● بحالة جيدة	حالة الجنوط والكاوتش
● بحالة جيدة جدا	حالة الصالون	● بحالة جيدة	حالة الزجاج والكشافات

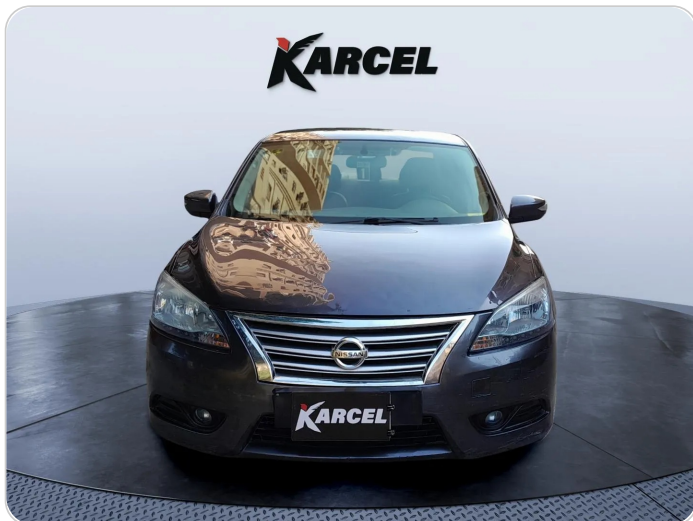
FR 0

حالة البودي الخارجي			
الكبوت	● فبريكة (سمكره على البارد)	الاكصدام الأمامي	● فبريكة (خرابيش)
السقف	● فبريكة (الدهان متاكل)	الاكصدام الخلفي	● فبريكة (خرابيش)
باب الشنطة	● فبريكة (خرابيش)	شبكة أمامية	● شرخ / كسر
الرفرف الأمامي يمين	● فبريكة (خرابيش)	الرفرف الأمامي شمال	● فبريكة (سمكره على البارد)
قائم خارجي أمامي يمين	● فبريكة بالكامل	قائم خارجي أمامي شمال	● فبريكة بالكامل
الباب الأمامي يمين	● رش مع معجون (خرابيش)	الباب الأمامي شمال	● فبريكة (خرابيش)
الباب الخلفي يمين	● رش بدون معجون	الباب الخلفي شمال	● فبريكة (سمكره على البارد)
قائم خارجي خلفي يمين	● فبريكة بالكامل	قائم خارجي خلفي شمال	● فبريكة بالكامل
الرفرف الخلفي يمين	● رش مع معجون (خرابيش)	الرفرف الخلفي شمال	● فبريكة (خرابيش)
العتب السفلي يمين	● رش مع معجون	العتب السفلي شمال	● فبريكة (خرابيش)
مراية الباب الأمامي يمين	● كسر في الغطاء	مراية الباب الأمامي شمال	● فبريكة (خرابيش)
مفصلات الباب الأمامي يمين	● فبريكة بالكامل	مفصلات الباب الأمامي شمال	● فبريكة بالكامل

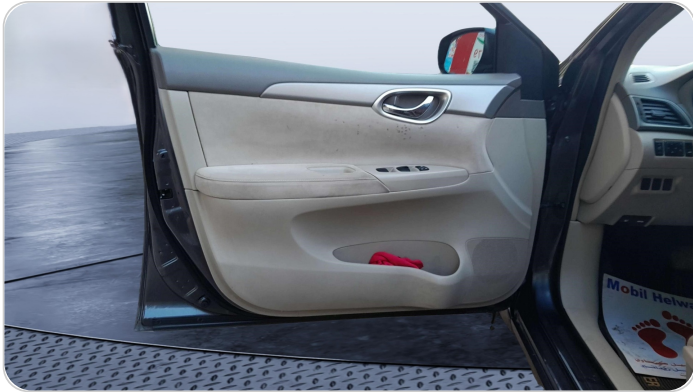
FR L DOOR

بودي داخلي
دواخل الباب الأمامي يمين + القوائم	● فبريكة (خرايش)	دواخل الباب الأمامي شمال +القوائم	● فبريكة (خرايش)
دواخل الباب الخلفي يمين + القوائم	● فبريكة (خرايش)	دواخل الباب الخلفي شمال + القوائم	● فبريكة بالكامل
دواخل وأرضية الشنطة	● فبريكة بالكامل	ستارة شنطة خلفية	● لا يوجد ملاحظات
حامل طقم التبريد	● لا يوجد ملاحظات		
ملاحظات أخرى	يوجد عصرة بالستارة الخلفية وحرف حوض الشنطة		
			شاسيه
بطاحة أمامي يمين	● فبريكة بالكامل	بطاحة أمامي شمال	● فبريكة بالكامل
الشاسيه الأمامي	● لا يوجد ملاحظات	الشاسيه الخلفي	● لا يوجد ملاحظات
الصدر الأمامي	● لا يوجد ملاحظات	الشاسيه أسفل السيارة	● لا يوجد ملاحظات
ملاحظات أخرى	يوجد خرايش بأرضية السيارة (مطبات)

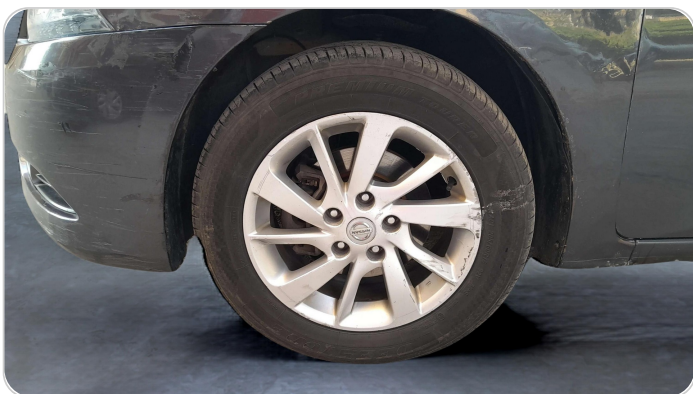
FR L TIRE

الجنوط والكاوتش			
حالة الجنوط الأمامية	● تجريحات بسيطة	حالة الكاوتش الأمامي	● بحالة جيدة
حالة الجنوط الخلفي	● تجريحات بسيطه	حالة الكاوتش الخلفي	● بحالة جيدة
حالة جنط الاستبن	● بحالة جيدة	حالة الكاوتش الاستبن	● بحالة متوسطة
نوع الكاوتش	تيوبليس		
ملاحظات الجنوط و الكاوتش

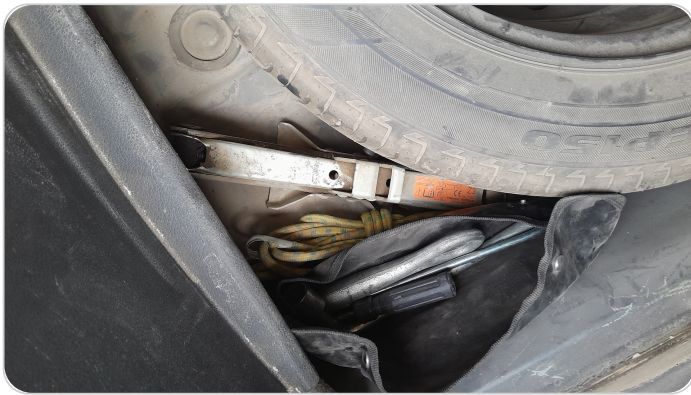
العدة وأدوات الأمان : متوفرة (بحالة جيدة)

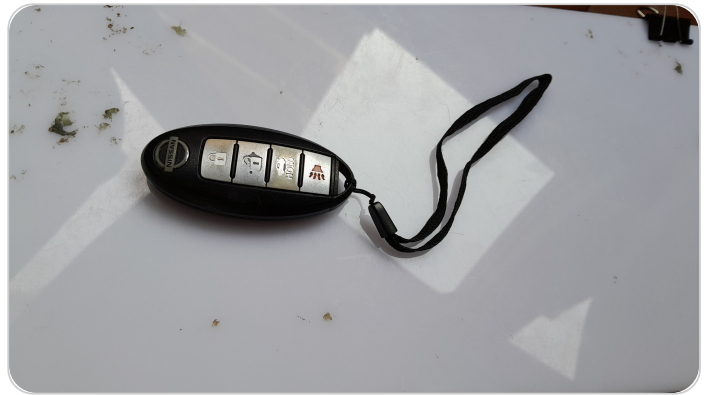
حالة الريموت / المفتاح : يعمل بكفاءة
