بيانات العميل والسيارة			
Citroen C5 Aircross 2020 2nd Category			موديل السيارة
140458	قراءة العداد	أسود	اللون
لا يوجد	حظر البيع	لا يوجد	توكيلات
الشروق	المرور	2026-02-02	تاريخ انتهاء الرخصة

ملخص حالة السيارة			
● بحالة ممتازة	حالة الميكانيكا	● فبريكة (يوجد ملاحظات)	حالة البودي الخارجي
● بحالة ممتازة	حالة العفشة	● فبريكة بالكامل	حالة البودي الداخلي
● بحالة جيدة جدا	حالة الكهرباء	● لا يوجد ملاحظات	حالة الشاسية
● بحالة ممتازة	حالة التكييف	● بحالة جيدة	حالة الجنوط والكاوتش
● بحالة جيدة جدا	حالة الصالون	● بحالة جيدة جدا	حالة الزجاج والكشافات

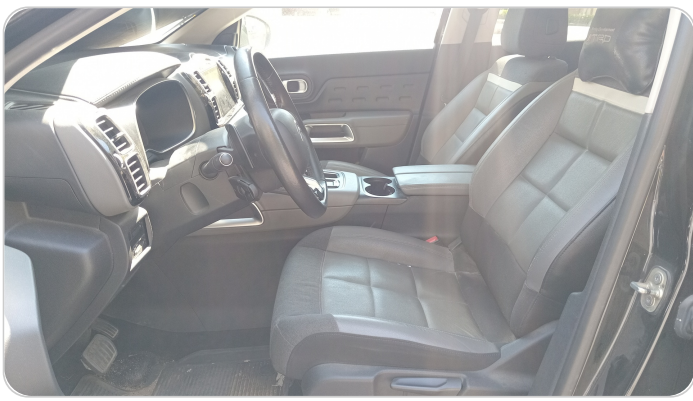
FR SEATS

فرش كرسي أمامي يمين	● بحاله جيده	فرش كرسي أمامي شمال	● قطع /كسر / شرخ /تلف
فرش كنبه خلفي	● قطع /كسر /شرخ /تلف	فرش السقف	● يحتاج تنظيف فقط
فيبر قائم أمامي يمين	● بحاله جيده	فيبر قائم أمامي شمال	● بحاله جيده
فيبر قائم وسط يمين	● بحاله جيده	فيبر قائم وسط شمال	● بحاله جيده
فيبر قائم خلفي يمين	● بحاله جيده	فيبر قائم خلفي شمال	● بحاله جيده
شماسات أمامية	● بحاله جيده	مراية الزجاج الأمامي	● بحاله جيده
مقبض يد السقف أمامي يمين	● بحاله جيده	مقبض يد السقف أمامي شمال	● بحاله جيده
مقبض يد السقف خلفي يمين	● بحاله جيده	مقبض يد السقف خلفي شمال	● بحاله جيده
ملاحظات أخرى

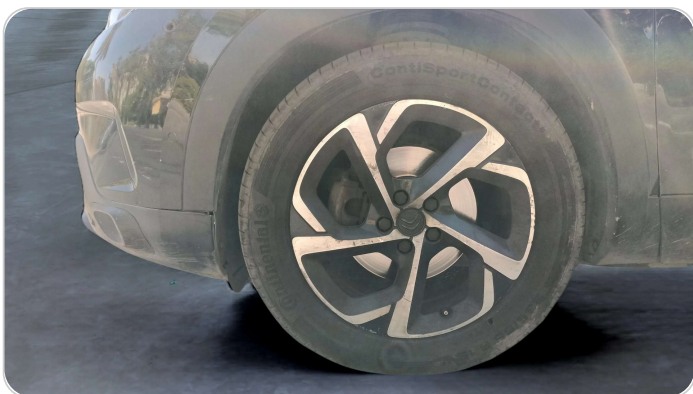
FR L TIRE

الجنوط والكاوتش			
حالة الجنوط الأمامية	● تجريحات بسيطة	حالة الكاوتش الأمامي	● بحالة جيدة
حالة الجنوط الخلفي	● تجريحات بسيطه	حالة الكاوتش الخلفي	● بحالة جيدة
حالة جنط الاستبن	● بحالة جيدة	حالة الكاوتش الاستبن	● بحالة جيدة
نوع الكاوتش	تيوبليس		
ملاحظات الجنوط و الكاوتش

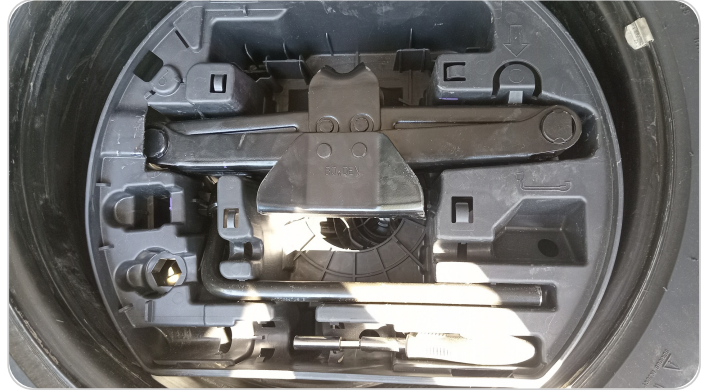
العدة وأدوات الأمان : متوفرة (بحالة جيدة)

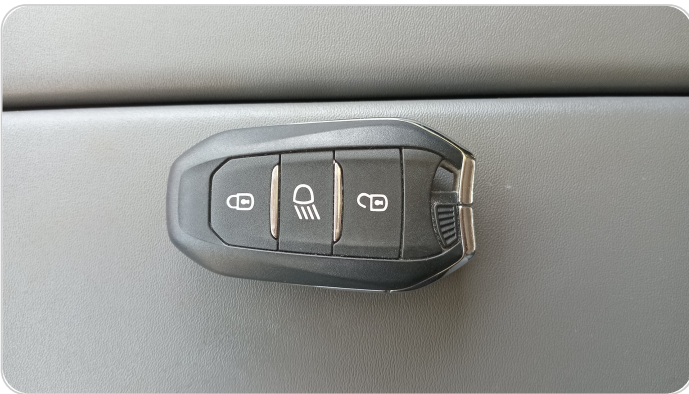
حالة الريموت / المفتاح : يعمل بكفاءة
