بيانات العميل والسيارة			
Peugeot 3008 2022 2nd Category			موديل السيارة
36467	قراءة العداد	نبيتي	اللون
لا يوجد	حظر البيع	توكيل واحد	توكيلات
القوات المسلحة	المرور	2025-01-25	تاريخ انتهاء الرخصة

ملخص حالة السيارة			
● بحالة ممتازة	حالة الميكانيكا	● فبريكة (يوجد ملاحظات)	حالة البودي الخارجي
● بحالة ممتازة	حالة العفشة	● فبريكة بالكامل	حالة البودي الداخلي
● بحالة جيدة جدا	حالة الكهرباء	● لا يوجد ملاحظات	حالة الشاسية
● بحالة ممتازة	حالة التكييف	● بحالة سيئة	حالة الجنوط والكاوتش
● بحالة ممتازة	حالة الصالون	● بحالة جيدة جدا	حالة الزجاج والكشافات

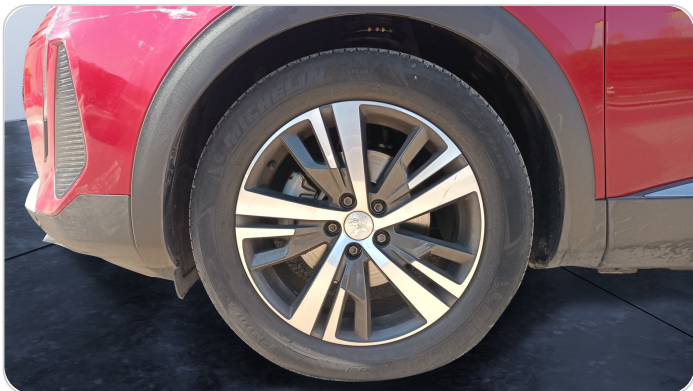
FR L TIRE

الجنوط والكاوتش			
حالة الجنوط الأمامية	● تجريحات بسيطة	حالة الكاوتش الأمامي	● تاريخ الإنتاج أكثر من 3 سنوات
حالة الجنوط الخلفي	● تجريحات بسيطه	حالة الكاوتش الخلفي	● تاريخ الإنتاج أكثر من 3 سنوات
حالة جنط الاستبن	● بحالة جيدة	حالة الكاوتش الاستبن	● تاريخ الإنتاج أكثر من 3 سنوات
نوع الكاوتش	تيوبليس		
ملاحظات الجنوط و الكاوتش

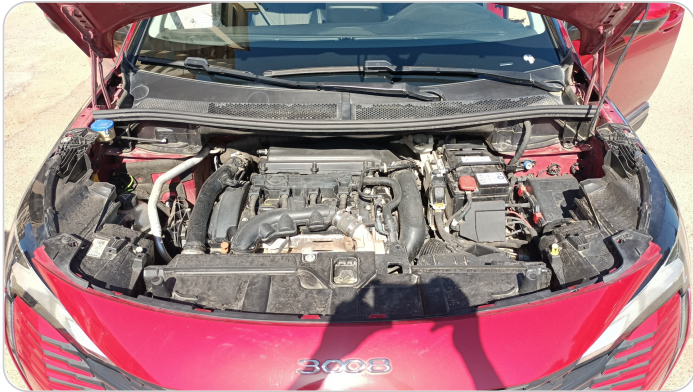
ENGINE COMPARTMENT

حالة الميكانيكا				
				كشف مرئي (المحرك والحوض)
حالة المحرك المرئية	● طبيعي	مستوى زيت المحرك	● طبيعي	
لون زيت المحرك	● بترولي	لون العادم	● لا يوجد	
حالة الفتييس المرئية	● طبيعي	حالة التربو المرئية	● لا يوجد	
حالة التوريدو	● جيدة	حالة ضفيرة الكهرباء	● جيدة	
				ملاحظات أخرى
				كفاءة المحرك
قيم الكبس ناشف (dry test) kg/cm2				
غرفة1	غرفة2	غرفة3	غرفة4	
قيم الكبس بالزيت (wet test) kg/cm2				
غرفة1	غرفة2	غرفة3	غرفة4	
كبس المحرك%	0.00		كفاءة المحرك	● لا يحتاج للكبس
ملاحظات كفاءة المحرك	لا يوجد ملاحظات			
				الفتيس / علبة التروس
حركة عصاية الفتيس	طبيعي	علامات عصاية الفتيس في التابلوه	● طبيعي	
وجود نتش أو خبط مع النقلات	● لا يوجد			
				ملاحظات أخرى
				دورة التبريد
مستوى سائل التبريد	● طبيعي	حالة سائل التبريد	● سائل تبريد أخضر نظيف	
حالة دورة التبريد خارج الردياتير	● طبيعي	حالة الرادياتير	● طبيعي	
حالة مروحة التبريد	● طبيعي			
				ملاحظات أخرى
				بنود الصيانة الدورية
حالة سيور المجموعة الخارجية	● جيدة	صوت من المجموعة الخارجية	● لا يوجد

فلتر الهواء	● يتم التغيير مع موعد الصيانة	نوع البوجيهات	● لم يتم الفك	
لون وحالة البوجيهات	● يتم التغيير مع موعد الصيانة			
				ملاحظات أخرى

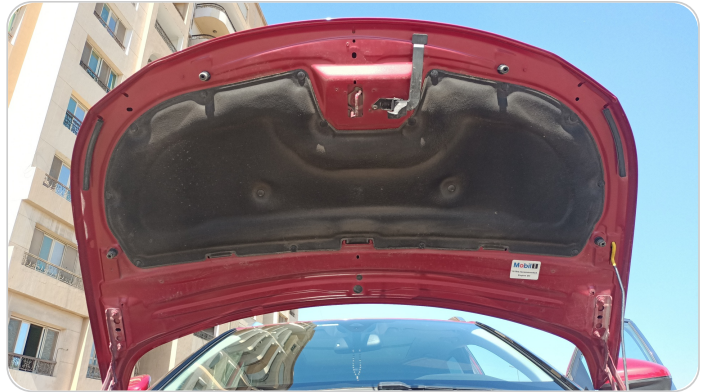
CAR HOOD

حالة البودي الخارجي			
الكبوت	● فبريكة (خرايش)	الاكصدام الأمامي	● فبريكة (خرايش)
السقف	● فبريكة بالكامل	الاكصدام الخلفي	● فبريكة بالكامل
باب الشنطة	● فبريكة بالكامل	شبكة أمامية	● لا يوجد ملاحظات
الررف الأمامي يمين	● فبريكة (خرايش)	الررف الأمامي شمال	● فبريكة بالكامل
قائم خارجي أمامي يمين	● فبريكة بالكامل	قائم خارجي أمامي شمال	● فبريكة بالكامل
الباب الأمامي يمين	● فبريكة (خرايش)	الباب الأمامي شمال	● فبريكة (خرايش)
الباب الخلفي يمين	● فبريكة (خرايش)	الباب الخلفي شمال	● فبريكة (خرايش)
قائم خارجي خلفي يمين	● فبريكة بالكامل	قائم خارجي خلفي شمال	● فبريكة بالكامل
الررف الخلفي يمين	● فبريكة (خرايش)	الررف الخلفي شمال	● فبريكة (خرايش)
العتب السفلي يمين	● فبريكة (خرايش)	العتب السفلي شمال	● فبريكة (خرايش)
مراية الباب الأمامي يمين	● فبريكة (خرايش)	مراية الباب الأمامي شمال	● فبريكة بالكامل
مفصلات الباب الأمامي يمين	● فبريكة بالكامل	مفصلات الباب الأمامي شمال	● فبريكة بالكامل
مفصلات الباب الخلفي يمين	● فبريكة بالكامل	مفصلات الباب الخلفي شمال	● فبريكة بالكامل
