بيانات العميل والسيارة			
Peugeot 3008 2019 2nd Category			موديل السيارة
188318	قراءة العداد	أحمر	اللون
لا يوجد	حظر البيع	لا يوجد	توكيلات
النزهة	المرور	2025-01-05	تاريخ انتهاء الرخصة

ملخص حالة السيارة			
● بحالة جيدة جدا	حالة الميكانيكا	● فبريكة (يوجد ملاحظات)	حالة البودي الخارجي
	حالة العفشة	● فبريكة بالكامل	حالة البودي الداخلي
● بحالة ممتازة	حالة الكهرباء	● لا يوجد ملاحظات	حالة الشاسية
● بحالة ممتازة	حالة التكييف	● بحاله مقبولة	حالة الجنوط والكاوتش
● بحالة جيدة	حالة الصالون	● بحالة جيدة	حالة الزجاج والكشافات

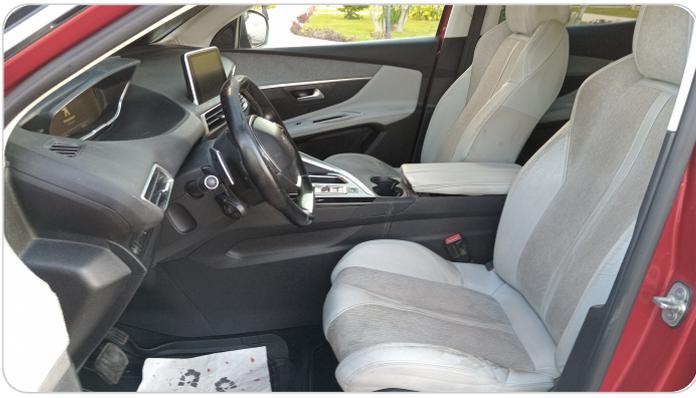
FR SEATS

● قطع /كسر / شرح /تلف	فرش كرسي أمامي شمال	● قطع /كسر /شرح /تلف	فرش كرسي أمامي يمين
● قطع /كسر /شرح /تلف	فرش السقف	● تحتاج تنظيف فقط	فرش كنبه خلفي
● قطع /كسر /شرح /تلف	فيبر قائم أمامي شمال	● قطع /كسر /شرح /تلف	فيبر قائم أمامي يمين
● بحاله جيده	فيبر قائم وسط شمال	● بحاله جيده	فيبر قائم وسط يمين
● بحاله جيده	فيبر قائم خلفي شمال	● بحاله جيده	فيبر قائم خلفي يمين
● بحاله جيده	مراية الزجاج الأمامي	● بحاله جيده	شماسات أمامية
● بحاله جيده	مقبض يد السقف أمامي شمال	● بحاله جيده	مقبض يد السقف أمامي يمين
● بحاله جيده	مقبض يد السقف خلفي شمال	● بحاله جيده	مقبض يد السقف خلفي يمين
			ملاحظات أخرى
فقد في غطاء الولاة الخلفيه - يوجد صوت خشونه جهه بلاور التكييف

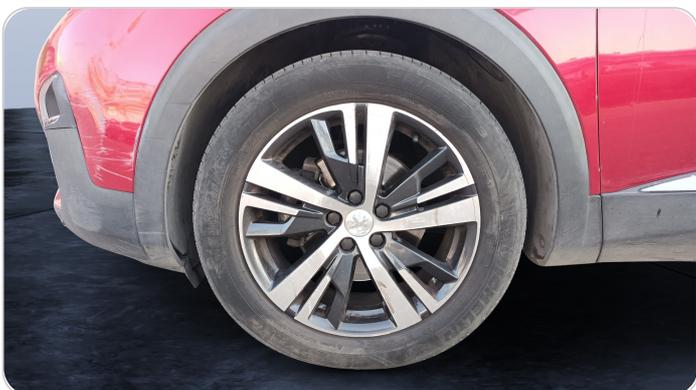
FR L TIRE

● النفشة متآكلة	حالة الكاوتش الأمامي	● تجريحات بسيطة	حالة الجنوط الأمامية
● تاريخ الإنتاج أكثر من 3 سنوات	حالة الكاوتش الخلفي	● تجريحات بسيطه	حالة الجنوط الخلفي
● بحالة متوسطة	حالة الكاوتش الاستين	● بحالة جيدة	حالة جنط الاستين
		تيوبليس	نوع الكاوتش
			ملاحظات الجنوط و الكاوتش

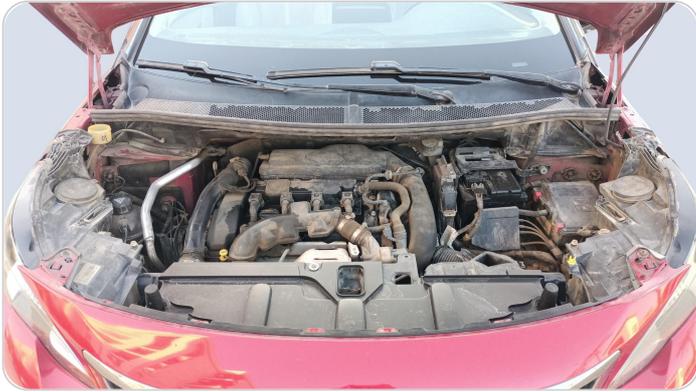
ENGINE COMPARTMENT

كشّف مرئي (المحرك والحوض)	
طبيعي ●	مستوى زيت المحرك	طبيعي ●	حالة المحرك المرئية	
● لا يوجد	لون العادم	● بترولي	لون زيت المحرك	
طبيعي ●	حالة التربو المرئية	طبيعي ●	حالة الفتيس المرئية	
● جيدة	حالة ضفيرة الكهرياء	● جيدة	حالة التوربيدو	
تم تغيير صدر امامي فيبر (فك وتركيب)			ملاحظات أخرى	
كفاءة المحرك				
قيم الكبس ناشف (dry test) kg/cm2				
	غرفة 4	غرفة 3	غرفة 2	غرفة 1
	150	150	140	130
قيم الكبس بالزيت (wet test) kg/cm2				
	غرفة 4	غرفة 3	غرفة 2	غرفة 1
	160	160	160	160
● 85% ~ 89%	كفاءة المحرك	89.06	كبس المحرك %	
لا يوجد ملاحظات			ملاحظات كفاءة المحرك	
الفتيس / علبة التروس				
طبيعي ●	علامات عصاية الفتيس في التابلوه	طبيعي	حركة عصاية الفتيس	
		● لا يوجد	وجود نتش أو خبط مع النقلات	
			ملاحظات أخرى	
دورة التبريد				
● سائل تبريد أحمر نظيف	حالة سائل التبريد	طبيعي ●	مستوى سائل التبريد	
طبيعي ●	حالة الرادياتير	طبيعي ●	حالة دورة التبريد خارج الردياتير	
		طبيعي ●	حالة مروحة التبريد	
			ملاحظات أخرى	
بنود الصيانة الدورية

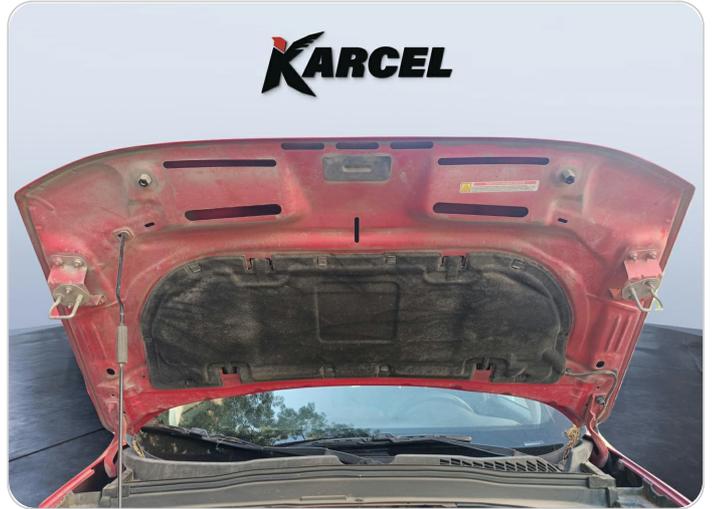
CAR HOOD

مفصلات الباب الخلفي يمين	● فبريكة بالكامل	مفصلات الباب الخلفي شمال	● فبريكة بالكامل
مفصلات الكبوت	● فبريكة بالكامل	مفصلات الشنطة	● فبريكة بالكامل
ملاحظات أخرى	دهان السيارة متآكل في (الكبوت والاجزاء العلويه من الرفارف والابواب) - خبطات في فيبر السفلي للابواب

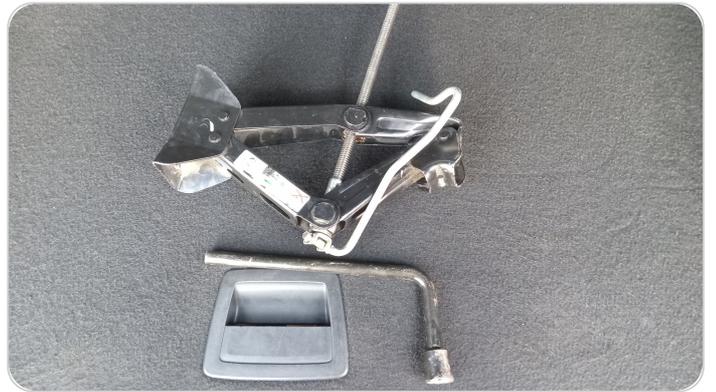
العدة وأدوات الأمان : متوفرة (بحالة جيدة)

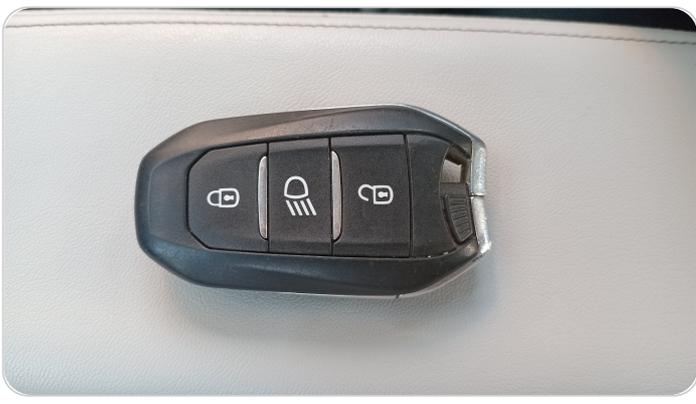
حالة الريموت / المفتاح : يعمل بكفاءة
