| بيانات العميل والسيارة | | | |
| Kia Sportage 2019 Imported | | | موديل السيارة |

| ملخص حالة السيارة | | | |

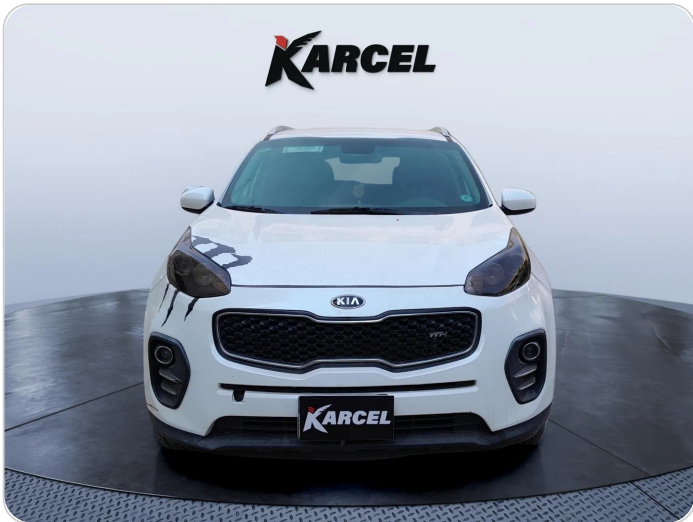
FR 0

| حالة البودي الخارجي | | | |
|---|--|---|---|
| الكبوت | ● رش مع معجون | الاكصدام الأمامي | ● رش مع معجون (خرابيش) |

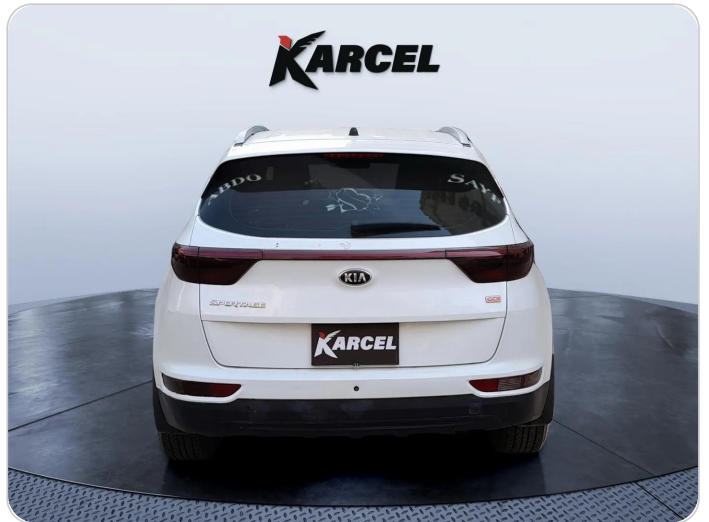
RR 0

| حالة البودي الخارجي | | | |
|---|--|---|---|
| السقف | ● فبريكة بالكامل | الاكصدام الخلفي | ● رش مع معجون (خرابيش) |

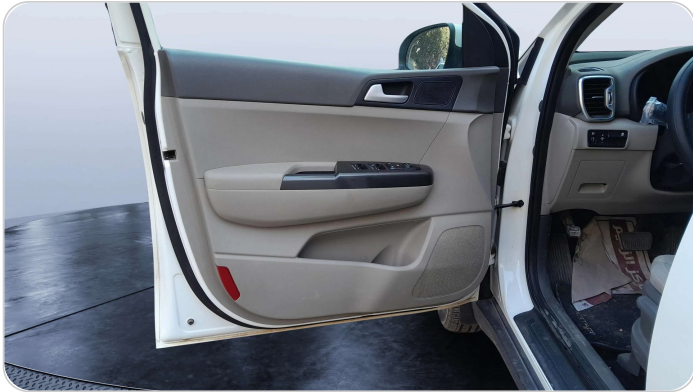
FR L DOOR

| | | | بودي داخلي |
|---|---|---|---|
| دواخل الباب الأمامي يمين + القوائم | ● فبريكة (خرايش) | دواخل الباب الأمامي شمال +القوائم | ● فبريكة (خرايش) |

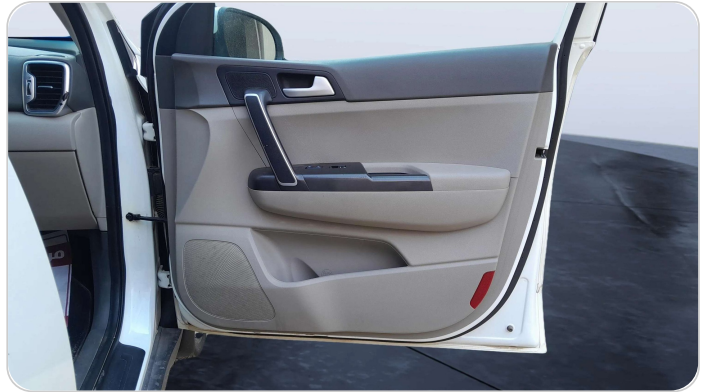
FR R DOOR

| حالة البودي الخارجي | | | |
|---|--|---|---|
| الباب الأمامي يمين | ● فبريكة (خرابيش) | الباب الأمامي شمال | ● فبريكة بالكامل |

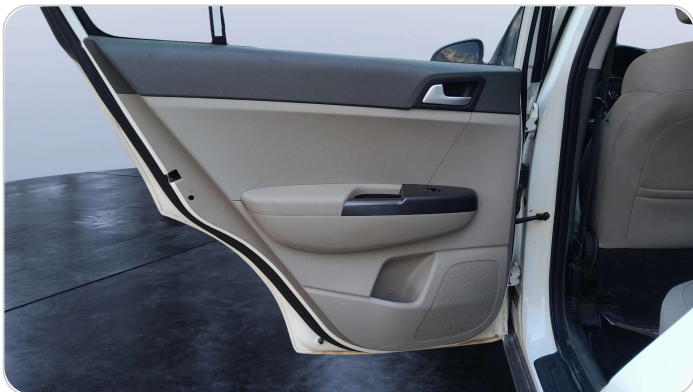
RR L DOOR

| | | | بودي داخلي |
|---|---|---|---|
| دواخل الباب الخلفي يمين + القوائم | ● فبريكة (خرايش) | دواخل الباب الخلفي شمال + القوائم | ● فبريكة بالكامل |

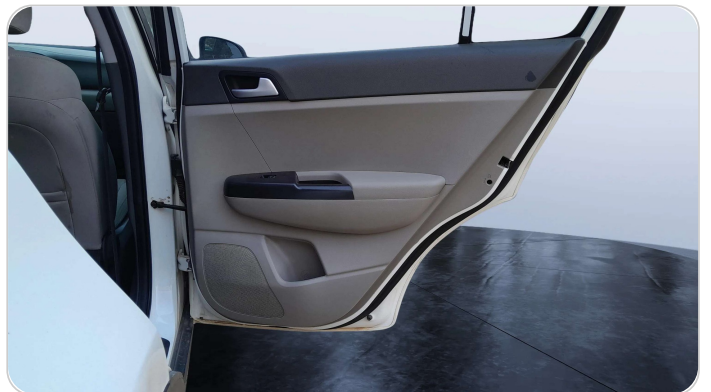
RR R DOOR

| حالة البودي الخارجي | | | |
|---|--|---|---|
| الباب الخلفي يمين | ● فبريكة (خرابيش) | الباب الخلفي شمال | ● فبريكة بالكامل |

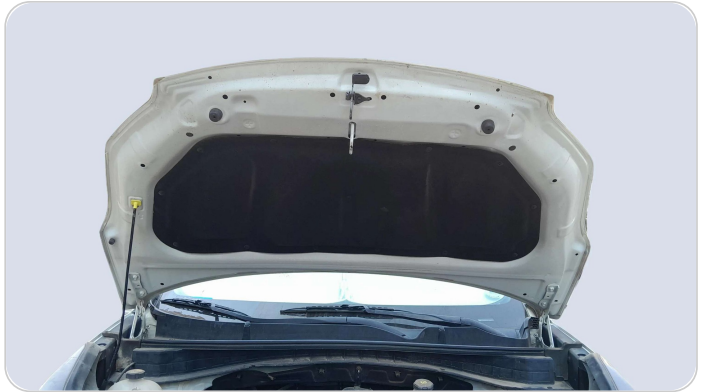
CAR HOOD

| حالة البودي الخارجي | | | |
|---|--|---|---|
| مفصلات الكبوت | ● آثار فك وتركيب | مفصلات الشنطة | ● فبريكة بالكامل |
| ملاحظات أخرى | يوجد استيكر بجزء من الكبوت والاكصدام وغطاء التنك | | |

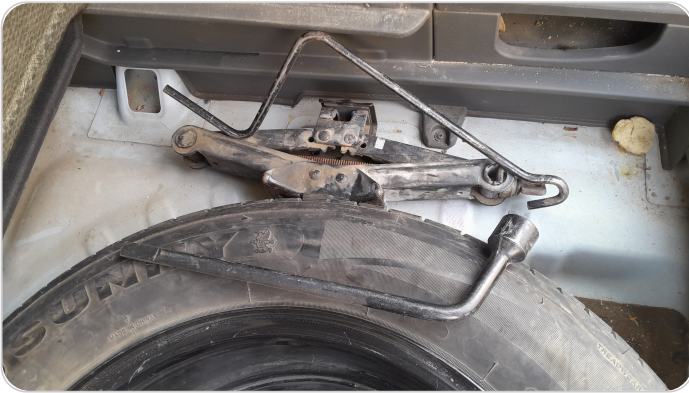
العدة وأدوات الأمان : متوفرة (بحالة جيدة)

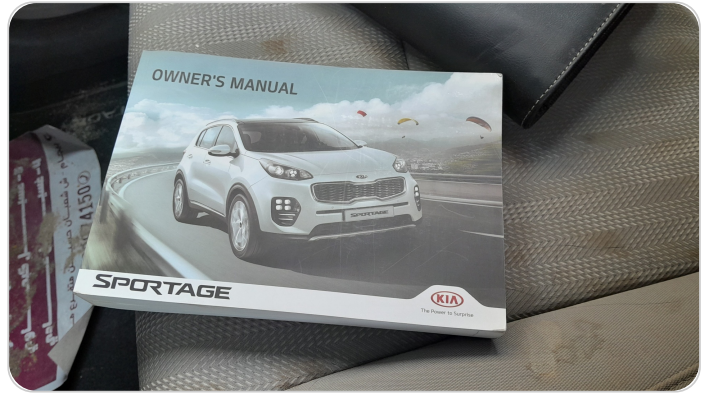
كتالوج السيارة : موجود

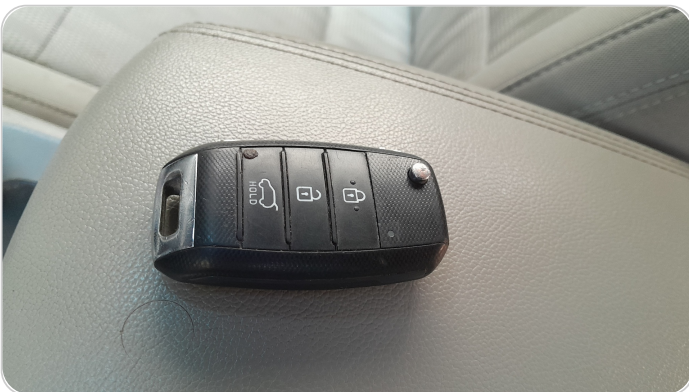
حالة الريموت / المفتاح : يعمل بكفاءة
