بيانات العميل والسيارة			
Hyundai Elantra CN7 2022 1st Category			موديل السيارة
38470	قراءة العداد	رمادي	اللون
لا يوجد	حظر البيع	لا يوجد	توكيلات
الدقي	المرور	2025-05-08	تاريخ انتهاء الرخصه

ملخص حالة السيارة			
● بحالة ممتازة	حالة الميكانيكا	● رش في بعض أجزاء السيارة	حالة البودي الخارجي
● بحالة ممتازة	حالة العفشة	● فبريكة بالكامل	حالة البودي الداخلي
● بحالة ممتازة	حالة الكهرباء	● لا يوجد ملاحظات	حالة الشاسية
● بحالة ممتازة	حالة التكييف	● بحالة جيدة	حالة الجنوط والكاوتش
● بحالة جيدة جدا	حالة الصالون	● بحالة جيدة جدا	حالة الزجاج والكشافات

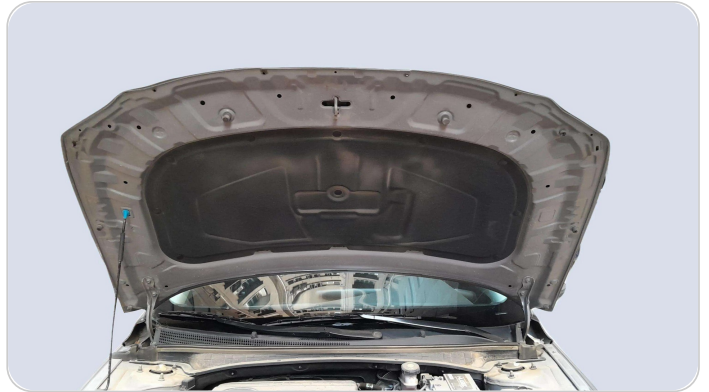
CAR HOOD

مفصلات الكبوت	● فبريكة بالكامل	مفصلات الشنطة	● فبريكة بالكامل
ملاحظات أخرى	رش مع معجون بجزء من الكبوت جهة اليمين		
حالة زجاج / كشافات / أخرى			
زجاج البانوراما	● لا يوجد	زجاج فتحة السقف	● لا يوجد
زجاج السيارة الأمامي	● شروخ أو كسور	زجاج السيارة الخلفي	● بحالة جيدة
زجاج باب أمامي يمين	● بحالة جيدة	زجاج باب أمامي شمال	● بحالة جيدة
زجاج باب خلفي يمين	● بحالة جيدة	زجاج باب خلفي شمال	● بحالة جيدة
شراعات خلفية	● بحالة جيدة	شراعات أمامية	● بحالة جيدة
الكشاف الأمامي يمين	● جديد (تم التغيير قريباً)	الكشاف الأمامي شمال	● بحالة جيدة
الكشاف الخلفي يمين	● بحالة جيدة	الكشاف الخلفي شمال	● بحالة جيدة
كشافات شبورة أمامي	● بحالة جيدة	كشافات شبورة خلفي	● بحالة جيدة
كشافات إشاره أمامي	● بحالة جيدة	كشافات إشاره خلفي	● بحالة جيدة
سيسستم مياة مساحات	● لا يوجد ملاحظات	كاوتش الأبواب	● جيد
مساحات الزجاج الأمامي	● بحاله جيدة	مساحة الزجاج الخلفي	● لا يوجد
ملاحظات أخرى
