بيانات العميل والسيارة			
Fiat Tipo 2021 3rd Category			موديل السيارة
43421	قراءة العداد	رمادي	اللون
شركة	حظر البيع	لا يوجد	توكيلات
حداائق الأهرام	المرور	2025-08-16	تاريخ انتهاء الرخصه

ملخص حالة السيارة			
● بحالة ممتازة	حالة الميكانيكا	● رش في بعض أجزاء السيارة	حالة البودي الخارجي
● بحالة ممتازة	حالة العفشة	● فبريكة بالكامل	حالة البودي الداخلي
● بحالة جيدة جدا	حالة الكهرباء	● لا يوجد ملاحظات	حالة الشاسية
● بحالة ممتازة	حالة التكييف	● بحاله مقبولة	حالة الجنوط والكاوتش
● بحالة جيدة جدا	حالة الصالون	● بحالة جيدة جدا	حالة الزجاج والكشافات

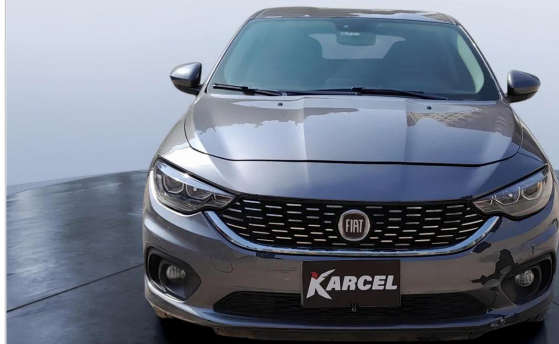
FR 0

حالة البودي الخارجي			
الكبوت	● رش بدون معجون	الاكصدام الأمامي	● رش مع معجون (ملاحظات)
السقف	● فبريكة بالكامل	الاكصدام الخلفي	● فبريكة (آثار لحام وإصلاح)
باب الشنطة	● فبريكة (خرابيش)	شبكة أمامية	● شرح / كسر
الرفرف الأمامي يمين	● فبريكة (خرابيش)	الرفرف الأمامي شمال	● فبريكة (خرابيش)
قائم خارجي أمامي يمين	● فبريكة بالكامل	قائم خارجي أمامي شمال	● فبريكة بالكامل
الباب الأمامي يمين	● فبريكة (خرابيش)	الباب الأمامي شمال	● فبريكة (خرابيش)
الباب الخلفي يمين	● فبريكة (خرابيش)	الباب الخلفي شمال	● فبريكة (خرابيش)
قائم خارجي خلفي يمين	● فبريكة بالكامل	قائم خارجي خلفي شمال	● فبريكة (خرابيش)
الرفرف الخلفي يمين	● فبريكة (خرابيش - خبطات)	الرفرف الخلفي شمال	● فبريكة بالكامل
العتب السفلي يمين	● فبريكة (خرابيش - خبطات)	العتب السفلي شمال	● فبريكة (خرابيش - خبطات)
مراية الباب الأمامي يمين	● فبريكة (خرابيش)	مراية الباب الأمامي شمال	● فبريكة (خرابيش)
مفصلات الباب الأمامي يمين	● فبريكة بالكامل	مفصلات الباب الأمامي شمال	● فبريكة بالكامل

مفصلات الباب الخلفي يمين	● فبريكة بالكامل	مفصلات الباب الخلفي شمال	● فبريكة بالكامل
مفصلات الكبوت	● فبريكة بالكامل	مفصلات الشنطه	● فبريكة بالكامل
ملاحظات أخرى	كسر وخرابيش بالاكصدام الامامي		
حالة زجاج / كشافات / أخرى			
زجاج البانوراما	● لا يوجد	زجاج فتحة السقف	● لا يوجد
زجاج السيارة الأمامي	● تم التغيير	زجاج السيارة الخلفي	● بحالة جيدة
زجاج باب أمامي يمين	● بحالة جيدة	زجاج باب أمامي شمال	● بحالة جیده
زجاج باب خلفي يمين	● بحالة جيدة	زجاج باب خلفي شمال	● بحالة جيدة
شراعات خلفية	● بحالة جيدة	شراعات أمامية	● بحالة جيدة
الكشاف الأمامي يمين	● كسر في قواعد الكشاف	الكشاف الأمامي شمال	● كسر في قواعد الكشاف
الكشاف الخلفي يمين	● تم تغيير باغة	الكشاف الخلفي شمال	● بحالة جيدة
كشافات شبورة أمامي	● بحالة جيدة	كشافات شبورة خلفي	● كسر بالباغة
كشافات إشاره أمامي	● بحالة جيدة	كشافات إشاره خلفي	● بحالة جيدة
سيستم مياة مساحات	● لا يوجد ملاحظات	كاوتش الأبواب	● جيد
مساحات الزجاج الأمامي	● بحاله جيدة	مساحة الزجاج الخلفي	● بحالة جيدة

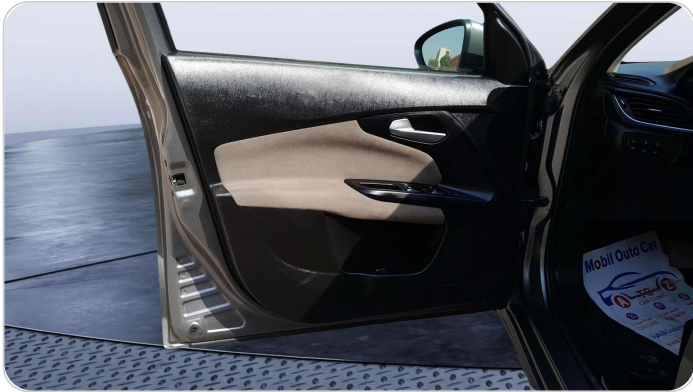
FR L DOOR

بودي داخلي
دواخل الباب الأمامي يمين + القوائم	● فبريكة بالكامل	دواخل الباب الأمامي شمال +القوائم	● فبريكة (خرايش)
دواخل الباب الخلفي يمين + القوائم	● فبريكة بالكامل	دواخل الباب الخلفي شمال + القوائم	● فبريكة (خرايش)
دواخل وأرضية الشنطة	● فبريكة بالكامل	ستارة شنطة خلفية	● لا يوجد ملاحظات
حامل طقم التبريد	● لا يوجد ملاحظات		
ملاحظات أخرى			
			شاسيه
بطاحة أمامي يمين	● فبريكة بالكامل	بطاحة أمامي شمال	● فبريكة بالكامل
الشاسيه الأمامي	● لا يوجد ملاحظات	الشاسيه الخلفي	● لا يوجد ملاحظات
الصدر الأمامي	● لا يوجد ملاحظات	الشاسيه أسفل السيارة	● لا يوجد ملاحظات
ملاحظات أخرى	استبدال بحامل الاكصدام الامامي

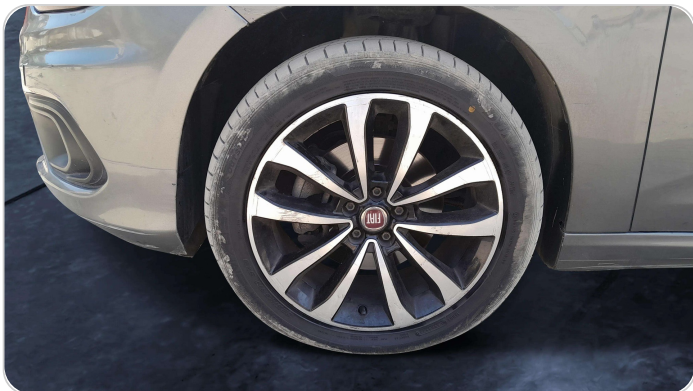
FR L TIRE

الجنوط والكاوتش			
حالة الجنوط الأمامية	● تجريحات بسيطة	حالة الكاوتش الأمامي	● بحالة جيدة
حالة الجنوط الخلفي	● تجريحات بسيطه	حالة الكاوتش الخلفي	● النقشة متآكلة
حالة جنط الاستبن	● بحالة جيدة	حالة الكاوتش الاستبن	● بحالة متوسطة
نوع الكاوتش	تيوبليس		
ملاحظات الجنوط و الكاوتش

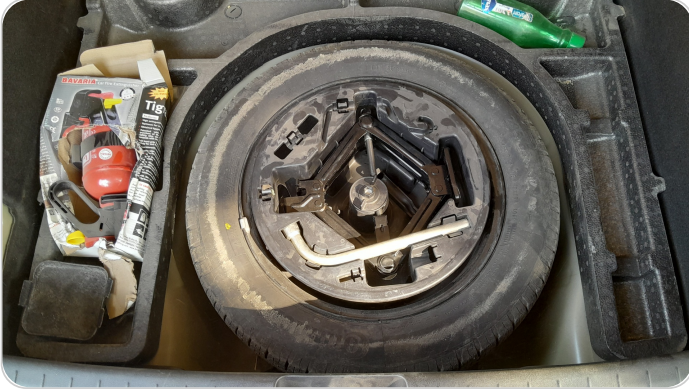
العدة وأدوات الأمان : متوفرة (بحالة جيدة)

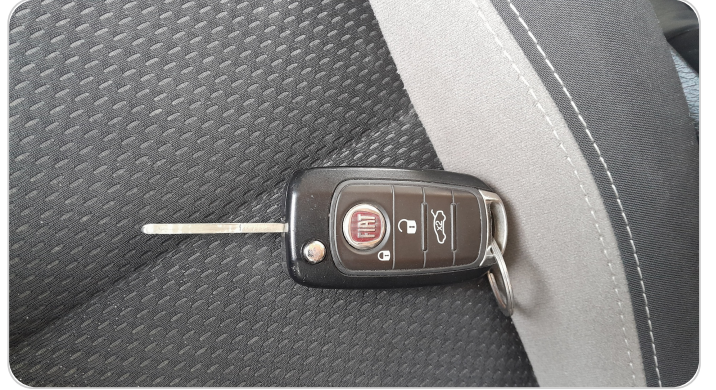
حالة الريموت / المفتاح : يعمل بكفاءة
