بيانات العميل والسيارة			
Chery Arrizo 5 2020 2nd Category			موديل السيارة
94410	قراءة العداد	بازنجاني	اللون
لا يوجد	حظر البيع	لا يوجد	توكيلات
حداائق الأهرام	المرور	2025-12-06	تاريخ انتهاء الرخصه

ملخص حالة السيارة			
● بحالة ممتازة	حالة الميكانيكا	● رش في بعض أجزاء السيارة	حالة البودي الخارجي
● بحالة ممتازة	حالة العفشة	● فبريكة بالكامل	حالة البودي الداخلي
● بحالة ممتازة	حالة الكهرباء	● لا يوجد ملاحظات	حالة الشاسية
● بحالة ممتازة	حالة التكييف	● بحالة جيدة	حالة الجنوط والكاوتش
● بحالة جيدة جدا	حالة الصالون	● بحالة ممتازة	حالة الزجاج والكشافات

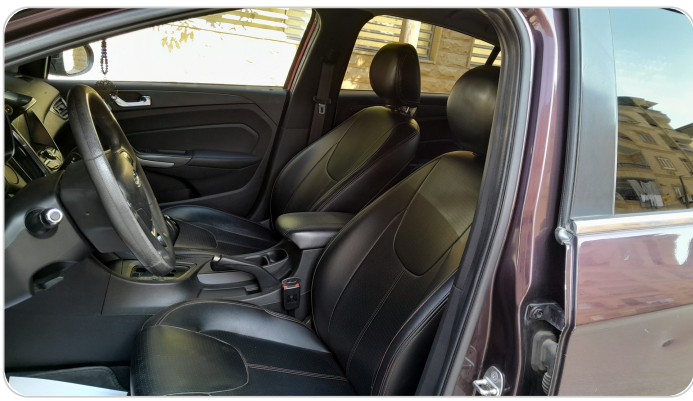
FR SEATS

حالة الصالون			
لوحة مفاتيح الزجاج الرئيسية	● تعمل بكفاءة	مفتاح زجاج أمامي يمين	● تعمل بكفاءة
مفتاح زجاج خلفي يمين	● يعمل بكفاءة	مفتاح زجاج خلفي شمال	● يعمل بكفاءة
الكونتاكث	● يعمل بكفاءة	مفتاح فتحة السقف	● يعمل بكفاءة
مفتاح الأنوار	● يعمل بكفاءة	السنتر لوك	● يعمل بكفاءة
لوحة العدادات	● تعمل بكفاءة	مفتاح المساحات	● يعمل بكفاءة
الكاسيت / الراديو / الشاشة	● يعمل بكفاءة	التابلوه	● بحاله جيده
سماعات كاسيت أمامية	● تعمل بكفاءة	سماعة كاسيت خلفية	● يعمل بكفاءة
أنوار أمامية	● تعمل بكفاءة	أنوار خلفية	● تعمل بكفاءة
حساسات الركن	● يوجد عطل	كاميرات	● تعمل بكفاءة
مرايات الضم	● لا يوجد	الكلاكس	● يعمل بكفاءة
تبريد التكييف	● جيد	سويتشات التكييف	● تعمل بكفاءة
هوايات التكييف	● بحالة جيده	الكونسول الوسط	● بحاله جيده
الطارة / الدركسيون	● لا يوجد ملاحظات	أحزمة الأمان	● تعمل بكفاءة
فرش الباب الأمامي يمين	● بحاله جيده	فرش الباب الأمامي شمال	● بحاله جيده
فرش الباب الخلفي يمين	● بحاله جيده	فرش الباب الخلفي شمال	● بحاله جيده
فرش كرسي أمامي يمين	● بحاله جيده	فرش كرسي أمامي شمال	● قطع /كسر / شرح /تلف

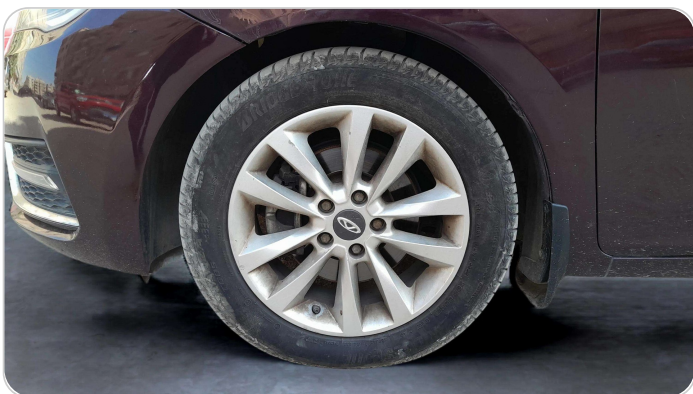
FR L TIRE

الجنوط والكاوتش			
حالة الجنوط الأمامية	● بحالة جيدة	حالة الكاوتش الأمامي	● بحالة متوسطة
حالة الجنوط الخلفي	● بحاله جيدة	حالة الكاوتش الخلفي	● بحالة جيدة
حالة جنط الاستبن	● بحالة جيدة	حالة الكاوتش الاستبن	● بحالة جيدة
نوع الكاوتش	تيوبليس		
ملاحظات الجنوط و الكاوتش

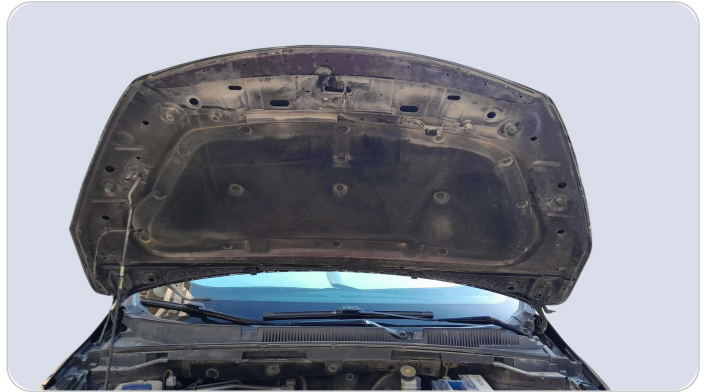
CAR HOOD

حالة البودي الخارجي			
الكبوت	● فبريكة (خرابيش)	الاكصدام الأمامي	● رش مع معجون
السقف	● فبريكة بالكامل	الاكصدام الخلفي	● رش مع معجون
باب الشنطة	● رش بدون معجون	شبكة أمامية	● لا يوجد ملاحظات
الرفرف الأمامي يمين	● رش بدون معجون	الرفرف الأمامي شمال	● فبريكة (خرابيش)
قائم خارجي أمامي يمين	● فبريكة بالكامل	قائم خارجي أمامي شمال	● فبريكة بالكامل
الباب الأمامي يمين	● فبريكة بالكامل	الباب الأمامي شمال	● فبريكة (خرابيش)
الباب الخلفي يمين	● فبريكة بالكامل	الباب الخلفي شمال	● فبريكة (خرابيش)
قائم خارجي خلفي يمين	● فبريكة بالكامل	قائم خارجي خلفي شمال	● فبريكة بالكامل
الرفرف الخلفي يمين	● فبريكة بالكامل	الرفرف الخلفي شمال	● فبريكة (خرابيش)
العتب السفلي يمين	● فبريكة (خرابيش)	العتب السفلي شمال	● فبريكة (خرابيش)
مراية الباب الأمامي يمين	● كسر في الغطاء	مراية الباب الأمامي شمال	● فبريكة (خرابيش)
مفصلات الباب الأمامي يمين	● فبريكة بالكامل	مفصلات الباب الأمامي شمال	● فبريكة بالكامل
مفصلات الباب الخلفي يمين	● فبريكة بالكامل	مفصلات الباب الخلفي شمال	● فبريكة بالكامل
