بيانات العميل والسيارة			
Chevrolet Captiva 2013 1st Category			موديل السيارة
137278	قراءة العداد	رمادي	اللون
لا يوجد	حظر البيع	لا يوجد	توكيلات
القوات المسلحة	المرور	2025-03-26	تاريخ انتهاء الرخصة

ملخص حالة السيارة			
● بحالة جيدة جدا	حالة الميكانيكا	● رش في بعض أجزاء السيارة	حالة البودي الخارجي
● بحالة جيدة	حالة العفشة	● يوجد ملاحظات (رش أو صدمة)	حالة البودي الداخلي
● بحالة جيدة	حالة الكهرباء	● يوجد ملاحظات (رش أو صدمة)	حالة الشاسية
● بحالة ممتازة	حالة التكييف	● بحالة جيدة	حالة الجنوط والكاوتش
● بحاله ضعيفة	حالة الصالون	● بحالة جيدة جدا	حالة الزجاج والكشافات

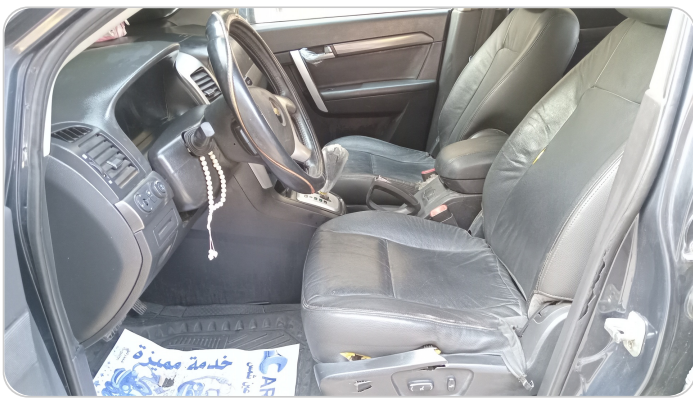
FR SEATS

فرش كرسي أمامي يمين	● قطع /كسر /شرح /تلف	فرش كرسي أمامي شمال	● قطع /كسر / شرح /تلف
فرش كنبه خلفي	● بحاله جيدة	فرش السقف	● يحتاج تنظيف فقط
فيبر قائم أمامي يمين	● آثار فك وتركيب	فيبر قائم أمامي شمال	● آثار فك وتركيب
فيبر قائم وسط يمين	● بحاله جيدة	فيبر قائم وسط شمال	● بحاله جيدة
فيبر قائم خلفي يمين	● بحاله جيدة	فيبر قائم خلفي شمال	● بحاله جيدة
شماسات أمامية	● بحاله جيدة	مراية الزجاج الأمامي	● بحاله جيدة
مقبض يد السقف أمامي يمين	● بحاله جيدة	مقبض يد السقف أمامي شمال	● لا يوجد
مقبض يد السقف خلفي يمين	● بحاله جيدة	مقبض يد السقف خلفي شمال	● بحاله جيدة
ملاحظات أخرى	يوجد جراب علي الطاره - تحكم الصوت من الطاره لا يعمل

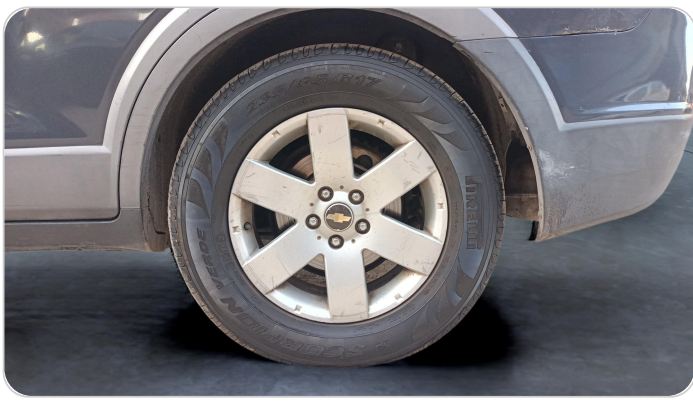
RR L TIRE

الجنوط والكاوتش			
حالة الجنوط الأمامية	● تجريحات بسيطة	حالة الكاوتش الأمامي	● بحالة جيدة
حالة الجنوط الخلفي	● تجريحات بسيطه	حالة الكاوتش الخلفي	● بحالة جيدة
حالة جنط الاستبئ	● بحالة جيدة	حالة الكاوتش الاستبئ	● تاريخ الإنتاج أكثر من 3 سنوات
نوع الكاوتش	تيوبليس		
ملاحظات الجنوط و الكاوتش	كسر في كرتيرة عجل خلفي شمال

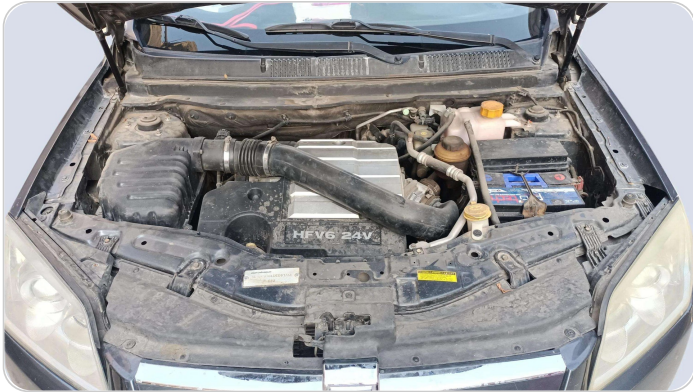
ENGINE COMPARTMENT

حالة الميكانيكا						
				كشف مرئي (المحرك والحوض)		
حالة المحرك المرئية		● طبيعي	مستوى زيت المحرك	● أقل من الطبيعي		
لون زيت المحرك		● بترولي	لون العادم	● أسود خفيف		
حالة الفتيس المرئية		● طبيعي	حالة التربو المرئية	● لا يوجد		
حالة التورييدو		● جيدة	حالة ضفيرة الكهرباء	● جيدة		
ملاحظات أخرى		صوت خشونه جهة علبة البيئه - سيتم الكبس عند التنفيذ بمعرفه العميل				
				كفاءة المحرك		
قيم الكبس ناشف (dry test) kg/cm2						
غرفة1	غرفة2	غرفة3	غرفة4	غرفة5	غرفة6	
قيم الكبس بالزيت (wet test) kg/cm2						
غرفة1	غرفة2	غرفة3	غرفة4	غرفة5	غرفة6	
كبس المحرك%		0.00		كفاءة المحرك		● لا يحتاج للكبس
ملاحظات كفاءة المحرك		لم يتم الكبس				
				الفتيس / علبة التروس		
حركة عصاية الفتيس		طبيعي		علامات عصاية الفتيس في التابلوه		● طبيعي
وجود نتش أو خبط مع النقلات		● لا يوجد				
ملاحظات أخرى						
				دورة التبريد		
مستوى سائل التبريد		● طبيعي		حالة سائل التبريد		● مياه عاديه نظيفه
حالة دورة التبريد خارج الردياتير		● طبيعي		حالة الرادياتير		● جديد(تم التغيير)
