بيانات العميل والسيارة			
Toyota Corolla 2018 1st Category			موديل السيارة
176664	قراءة العداد	رمادي	اللون
لا يوجد	حظر البيع	لا يوجد	توكيلات
الاسكندرية	المرور	2025-06-22	تاريخ انتهاء الرخصة

ملخص حالة السيارة			
● بحالة ممتازة	حالة الميكانيكا	● رش في معظم أجزاء السيارة	حالة البودي الخارجي
● بحالة ممتازة	حالة العفشة	● فبريكة بالكامل	حالة البودي الداخلي
● بحالة ممتازة	حالة الكهرباء	● لا يوجد ملاحظات	حالة الشاسية
● بحالة ممتازة	حالة التكييف	● بحاله مقبولة	حالة الجنوط والكاوتش
● بحالة جيدة	حالة الصالون	● بحالة جيدة جدا	حالة الزجاج والكشافات

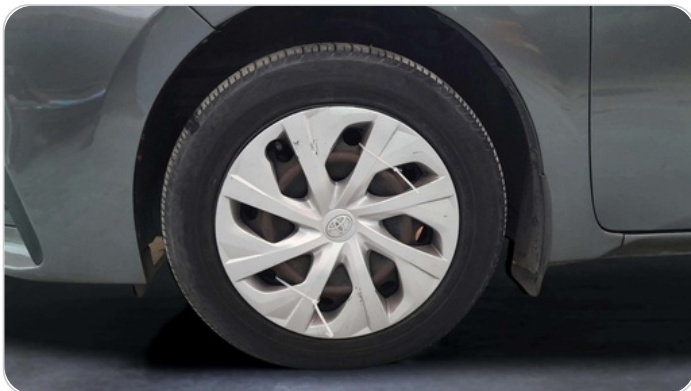
FR L TIRE

الجنوط والكاوتش			
حالة الجنوط الأمامية	● تجريحات بسيطة	حالة الكاوتش الأمامي	● النقشة متآكلة
حالة الجنوط الخلفي	● تجريحات بسيطه	حالة الكاوتش الخلفي	● النقشة متآكلة
حالة جنط الاستبن	● تجريحات بسيطة	حالة الكاوتش الاستبن	● تاريخ الإنتاج أكثر من 3 سنوات
نوع الكاوتش	تيوبليس		
ملاحظات الجنوط و الكاوتش

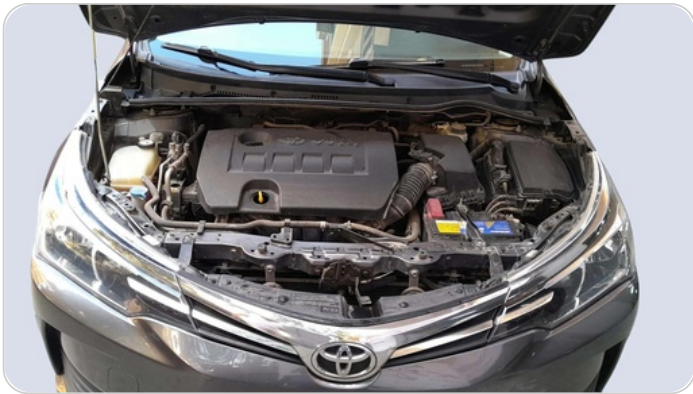
ENGINE COMPARTMENT

حالة الميكانيكا				
			كشف مرئي (المحرك والحوض)	
حالة المحرك المرئية	● طبيعي	مستوى زيت المحرك	● طبيعي	
لون زيت المحرك	● بترولي	لون العادم	● لا يوجد	
حالة الفتييس المرئية	● طبيعي	حالة التربو المرئية	● لا يوجد	
حالة التوريددو	● جيدة	حالة ضفيرة الكهرباء	● جيدة	
			ملاحظات أخرى	
			كفاءة المحرك	
قيم الكبس ناشف (dry test) kg/cm2				
غرفة1	غرفة2	غرفة3	غرفة4	
قيم الكبس بالزيت (wet test) kg/cm2				
غرفة1	غرفة2	غرفة3	غرفة4	
كبس المحرك%	0.00		كفاءة المحرك	● لا يحتاج للكبس
ملاحظات كفاءة المحرك		لا يوجد ملاحظات		
		الفتيس / علبة التروس		
حركة عصاية الفتيس	طبيعي	علامات عصاية الفتيس في التابلوه	● طبيعي	
وجود نتش أو خبط مع النقلات	● لا يوجد			
ملاحظات أخرى				
		دورة التبريد		
مستوى سائل التبريد	● طبيعي	حالة سائل التبريد	● سائل تبريد أحمر نظيف	
حالة دورة التبريد خارج الردياتير	● طبيعي	حالة الرادياتير	● طبيعي	
حالة مروحة التبريد	● طبيعي			
ملاحظات أخرى				
		بنود الصيانة الدورية		
حالة سيور المجموعة الخارجية	● جيدة	صوت من المجموعة الخارجية	● لا يوجد

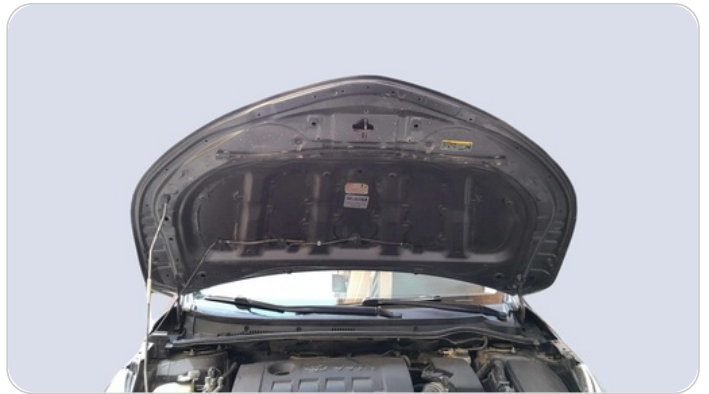
CAR HOOD

حالة البودي الخارجي			
الكبوت	● رش مع معجون	الاكصدام الأمامي	● رش مع معجون (خرابيش)
السقف	● فبريكة بالكامل	الاكصدام الخلفي	● فبريكة (خرابيش)
باب الشنطة	● فبريكة (خرابيش)	شبكة أمامية	● لا يوجد ملاحظات
الرفرف الأمامي يمين	● رش مع معجون (خرابيش)	الرفرف الأمامي شمال	● رش مع معجون
قائم خارجي أمامي يمين	● رش بدون معجون	قائم خارجي أمامي شمال	● رش بدون معجون
الباب الأمامي يمين	● رش بدون معجون	الباب الأمامي شمال	● رش بدون معجون
الباب الخلفي يمين	● فبريكة (خرابيش)	الباب الخلفي شمال	● رش بدون معجون
قائم خارجي خلفي يمين	● فبريكة بالكامل	قائم خارجي خلفي شمال	● رش بدون معجون
الرفرف الخلفي يمين	● فبريكة (خرابيش)	الرفرف الخلفي شمال	● رش بدون معجون
العتب السفلي يمين	● فبريكة (خرابيش)	العتب السفلي شمال	● رش مع معجون
مراية الباب الأمامي يمين	● فبريكة بالكامل	مراية الباب الأمامي شمال	● يوجد رش
مفصلات الباب الأمامي يمين	● فبريكة بالكامل	مفصلات الباب الأمامي شمال	● فبريكة بالكامل
مفصلات الباب الخلفي يمين	● فبريكة بالكامل	مفصلات الباب الخلفي شمال	● فبريكة بالكامل
