بيانات العميل والسيارة			
Audi A5 2018 1st Category			موديل السيارة
133675	قراءة العداد	نبيتي	اللون
لا يوجد	حظر البيع	لا يوجد	توكيلات
القاهرة الجديدة	المرور	2025-04-04	تاريخ انتهاء الرخصة

ملخص حالة السيارة			
● بحالة ممتازة	حالة الميكانيكا	● فبريكة (يوجد ملاحظات)	حالة البودي الخارجي
● بحالة ممتازة	حالة العفشة	● فبريكة بالكامل	حالة البودي الداخلي
● بحالة جيدة جدا	حالة الكهرباء	● لا يوجد ملاحظات	حالة الشاسية
● بحالة ممتازة	حالة التكييف	● بحالة سيئة	حالة الجنوط والكاوتش
● بحالة جيدة جدا	حالة الصالون	● بحالة جيدة جدا	حالة الزجاج والكشافات

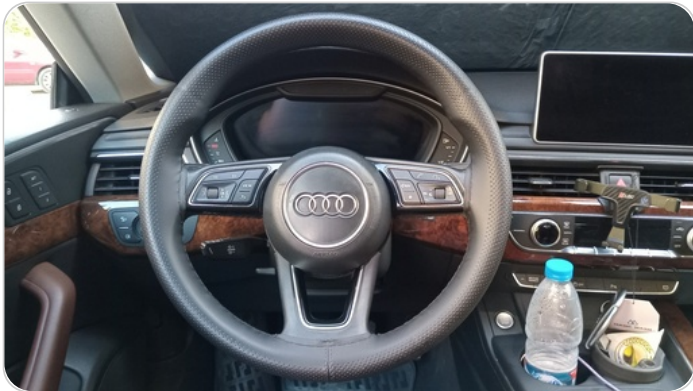
STEERING WHEEL

فرش كنبه خلفي	● بحاله جيده	فرش السقف	● يحتاج تنظيف فقط
فيبر قائم أمامي يمين	● آثار فك وتركيب	فيبر قائم أمامي شمال	● آثار فك وتركيب
فيبر قائم وسط يمين	● بحاله جيده	فيبر قائم وسط شمال	● بحاله جيده
فيبر قائم خلفي يمين	● بحاله جيده	فيبر قائم خلفي شمال	● بحاله جيده
شماسات أمامية	● تلف في الشمال	مراية الزجاج الأمامي	● بحاله جيده
مقبض يد السقف أمامي يمين	● لا يوجد	مقبض يد السقف أمامي شمال	● لا يوجد
مقبض يد السقف خلفي يمين	● بحاله جيده	مقبض يد السقف خلفي شمال	● بحاله جيده
ملاحظات أخرى	يوجد جراب جلد خياطه علي الطاره

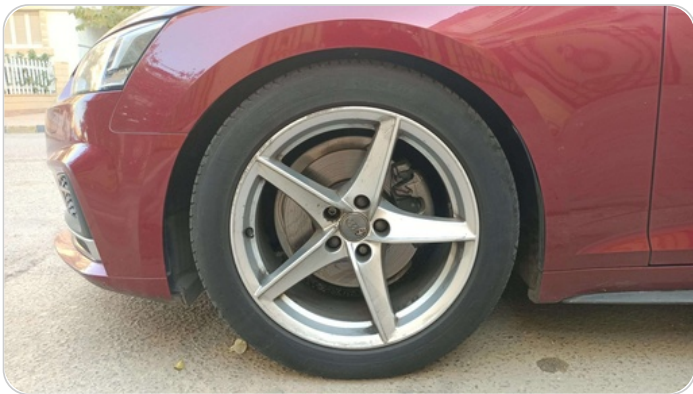
FR L TIRE

الجنوط والكاوتش			
حالة الجنوط الأمامية	● تجريحات بسيطة	حالة الكاوتش الأمامي	● تاريخ الإنتاج أكثر من 3 سنوات
حالة الجنوط الخلفي	● بحاله جيدة	حالة الكاوتش الخلفي	● تاريخ الإنتاج أكثر من 3 سنوات
حالة جنط الاستبن	● بحالة جيدة	حالة الكاوتش الاستبن	● تاريخ الإنتاج أكثر من 3 سنوات
نوع الكاوتش	تيوبليس		
ملاحظات الجنوط و الكاوتش

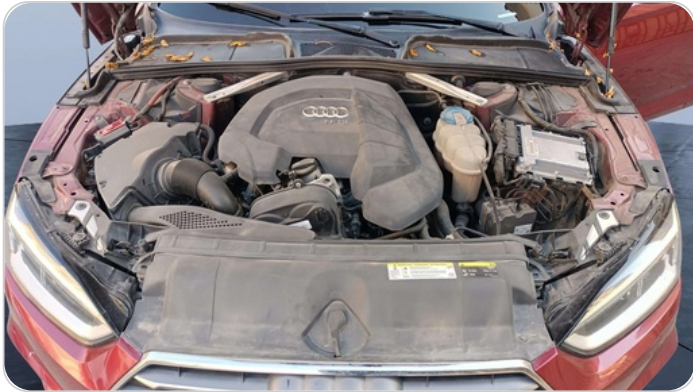
ENGINE COMPARTMENT

حالة الميكانيكا				
			كشف مرئي (المحرك والحوض)	
حالة المحرك المرئية	● طبيعي	مستوى زيت المحرك	● طبيعي	
لون زيت المحرك	● بترولي	لون العادم	● لا يوجد	
حالة الفتييس المرئية	● طبيعي	حالة التربو المرئية	● يوجد ترشيعحات زيت	
حالة التوريددو	● جيدة	حالة ضفيرة الكهرباء	● جيدة	
ملاحظات أخرى				
كفاءة المحرك				
قيم الكبس ناشف (dry test) kg/cm2				
غرفة1	غرفة2	غرفة3	غرفة4	
قيم الكبس بالزيت (wet test) kg/cm2				
غرفة1	غرفة2	غرفة3	غرفة4	
كبس المحرك%	0.00		كفاءة المحرك	● لا يحتاج للكبس
ملاحظات كفاءة المحرك		لم يتم الكبس		
الفتيس / علبة التروس				
حركة عصاية الفتيس	طبيعي		علامات عصاية الفتيس في التابلوه	● طبيعي
وجود نتش أو خبط مع النقلات	● لا يوجد			
ملاحظات أخرى				
دورة التبريد				
مستوى سائل التبريد	● طبيعي	حالة سائل التبريد	● سائل تبريد أحمر نظيف	
حالة دورة التبريد خارج الردياتير	● طبيعي	حالة الرادياتير	● طبيعي	
حالة مروحة التبريد	● طبيعي			
ملاحظات أخرى				
بنود الصيانة الدورية				
حالة سيور المجموعة الخارجية	● جيدة		صوت من المجموعة الخارجية	● لا يوجد
