بيانات العميل والسيارة			
Audi A5 2018 2nd Category			موديل السيارة
146590	قراءة العداد	رمادي	اللون
لا يوجد	حظر البيع	لا يوجد	توكيلات
النزهة	المرور	2025-09-09	تاريخ انتهاء الرخصة

ملخص حالة السيارة			
● بحالة ممتازة	حالة الميكانيكا	● فبريكة (يوجد ملاحظات)	حالة البودي الخارجي
● بحالة ممتازة	حالة العفشة	● فبريكة بالكامل	حالة البودي الداخلي
● بحالة جيدة جدا	حالة الكهرباء	● لا يوجد ملاحظات	حالة الشاسية
● بحالة ممتازة	حالة التكييف	● بحالة جيدة	حالة الجنوط والكاوتش
● بحالة جيدة جدا	حالة الصالون	● بحالة ممتازة	حالة الزجاج والكشافات

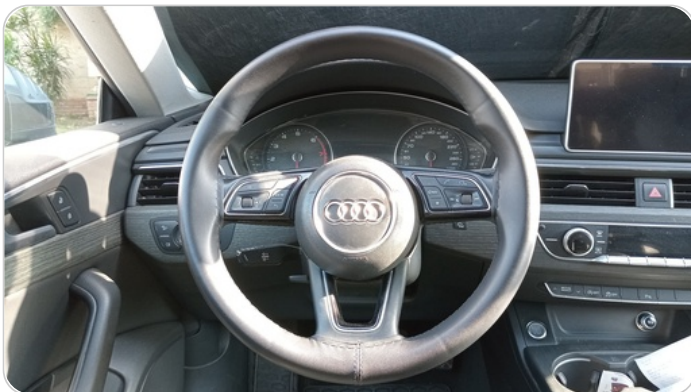
STEERING WHEEL

فرش كنبه خلفي	● بحاله جيده	فرش السقف	● بحاله جيده
فيبر قائم أمامي يمين	● بحاله جيده	فيبر قائم أمامي شمال	● بحاله جيده
فيبر قائم وسط يمين	● بحاله جيده	فيبر قائم وسط شمال	● بحاله جيده
فيبر قائم خلفي يمين	● بحاله جيده	فيبر قائم خلفي شمال	● بحاله جيده
شماسات أمامية	● بحاله جيده	مراية الزجاج الأمامي	● بحاله جيده
مقبض يد السقف أمامي يمين	● بحاله جيده	مقبض يد السقف أمامي شمال	● بحاله جيده
مقبض يد السقف خلفي يمين	● بحاله جيده	مقبض يد السقف خلفي شمال	● بحاله جيده
ملاحظات أخرى		يوجد جراب جلد خياطه علي الطاره

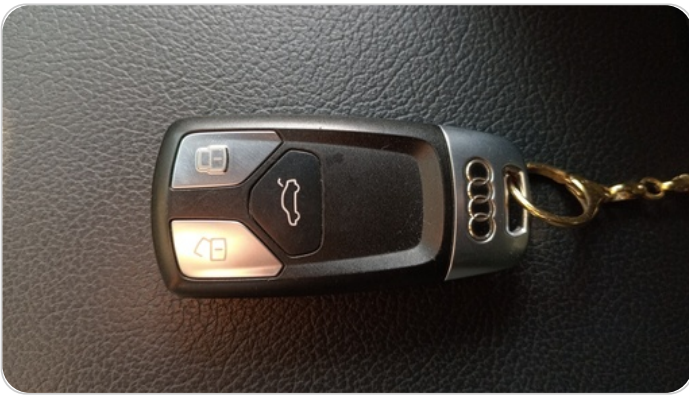
حالة الريموت / المفتاح : يعمل بكفاءة
