بيانات العميل والسيارة			
Fiat Tipo 2019 1st Category			موديل السيارة
122161	قراءة العداد	فيرانا	اللون
لا يوجد	حظر البيع	لا يوجد	توكيلات
المعادي	المرور	2025-10-13	تاريخ انتهاء الرخصة

ملخص حالة السيارة			
● بحالة ممتازة	حالة الميكانيكا	● فبريكة (يوجد ملاحظات)	حالة البودي الخارجي
● بحالة ممتازة	حالة العفشة	● يوجد ملاحظات (رش أو صدمة)	حالة البودي الداخلي
● بحالة ممتازة	حالة الكهرباء	● لا يوجد ملاحظات	حالة الشاسية
● بحالة ممتازة	حالة التكييف	● بحالة جيدة	حالة الجنوط والكاوتش
● بحالة جيدة جدا	حالة الصالون	● بحالة جيدة جدا	حالة الزجاج والكشافات

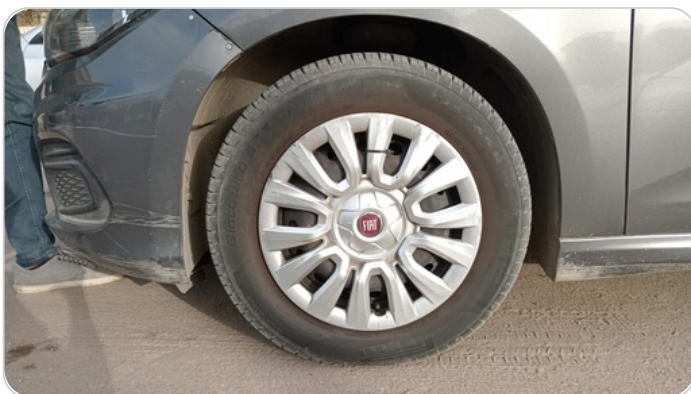
FR L TIRE

الجنوط والكاوتش			
حالة الجنوط الأمامية	● تجريحات بسيطة	حالة الكاوتش الأمامي	● بحالة متوسطة
حالة الجنوط الخلفي	● بحاله جيدة	حالة الكاوتش الخلفي	● بحالة متوسطة
حالة جنط الاستبن	● بحالة جيدة	حالة الكاوتش الاستبن	● تاريخ الإنتاج أكثر من 3 سنوات
نوع الكاوتش	تيوبليس		
ملاحظات الجنوط و الكاوتش

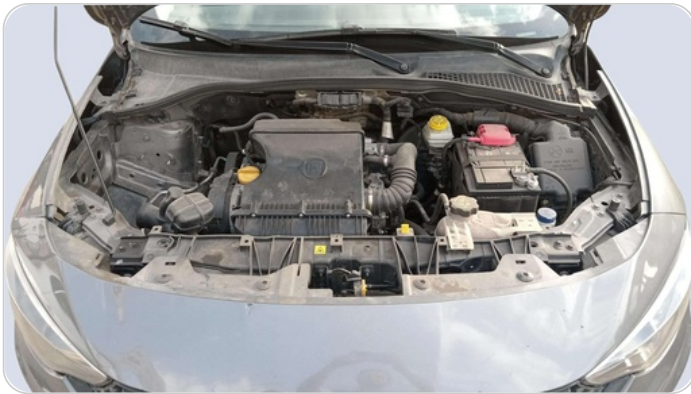
ENGINE COMPARTMENT

حالة الميكانيكا				
			كشف مرئي (المحرك والحوض)	
حالة المحرك المرئية	● طبيعي	مستوى زيت المحرك	● طبيعي	
لون زيت المحرك	● أسود	لون العادم	● لا يوجد	
حالة الفتييس المرئية	● طبيعي	حالة التربو المرئية	● لا يوجد	
حالة التورييدو	● جيدة	حالة ضفيرة الكهرباء	● جيدة	
ملاحظات أخرى				
كفاءة المحرك				
قيم الكبس ناشف (dry test) kg/cm2				
غرفة1	غرفة2	غرفة3	غرفة4	
قيم الكبس بالزيت (wet test) kg/cm2				
غرفة1	غرفة2	غرفة3	غرفة4	
كبس المحرك%	0.00		كفاءة المحرك	● لا يحتاج للكبس
ملاحظات كفاءة المحرك		لم يتم الكبس		
الفتيس / علبة التروس				
حركة عصاية الفتيس	طبيعي		علامات عصاية الفتيس في التابلوه	● طبيعي
وجود نتش أو خبط مع النقلات	● لا يوجد			
ملاحظات أخرى				
دورة التبريد				
مستوى سائل التبريد	● طبيعي	حالة سائل التبريد	● سائل تبريد أخضر نظيف	
حالة دورة التبريد خارج الردياتير	● طبيعي	حالة الرادياتير	● طبيعي	
حالة مروحة التبريد	● طبيعي			
ملاحظات أخرى				
بنود الصيانة الدورية				
حالة سيور المجموعة الخارجية	● جيدة		صوت من المجموعة الخارجية	● لا يوجد

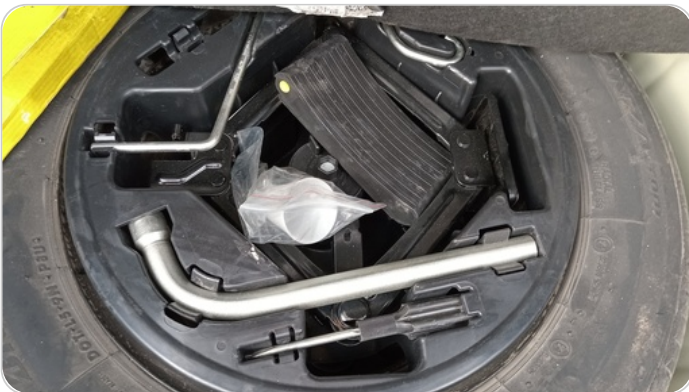
العدة وأدوات الأمان : متوفرة (بحالة جيدة)

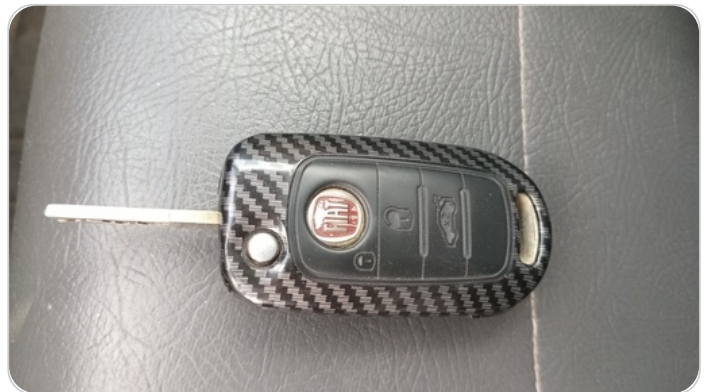
حالة الريموت / المفتاح : يعمل بكفاءة
