بيانات العميل والسيارة			
BMW 418 2016 1st Category			موديل السيارة
159664	قراءة العداد	فضي	اللون
لا يوجد	حظر البيع	لا يوجد	توكيلات
حلوان	المرور	2025-04-13	تاريخ انتهاء الرخصة

ملخص حالة السيارة			
● بحالة جيدة جدا	حالة الميكانيكا	● رش في بعض أجزاء السيارة	حالة البودي الخارجي
● بحالة ممتازة	حالة العفشة	● فبريكة بالكامل	حالة البودي الداخلي
● بحالة ممتازة	حالة الكهرباء	● لا يوجد ملاحظات	حالة الشاسية
● بحالة ممتازة	حالة التكييف	● بحالة جيدة	حالة الجنوط والكاوتش
● بحالة جيدة جدا	حالة الصالون	● بحالة ممتازة	حالة الزجاج والكشافات

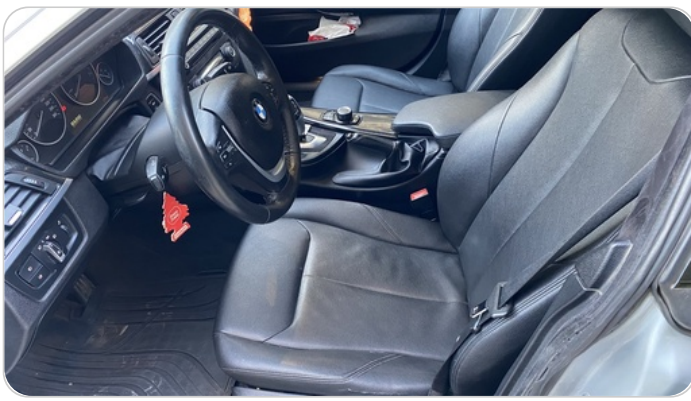
FR SEATS

حالة الصالون			
لوحة مفاتيح الزجاج الرئيسية	● تعمل بكفاءة	مفتاح زجاج أمامي يمين	● تعمل بكفاءة
مفتاح زجاج خلفي يمين	● يعمل بكفاءة	مفتاح زجاج خلفي شمال	● يعمل بكفاءة
الكونتاكث	● يعمل بكفاءة	مفتاح فتحة السقف	● يعمل بكفاءة
مفتاح الأنوار	● يعمل بكفاءة	السنتر لوك	● يعمل بكفاءة
لوحة العدادات	● تعمل بكفاءة	مفتاح المساحات	● يعمل بكفاءة
الكاسيت / الراديو / الشاشة	● يعمل بكفاءة	التابلوه	● بحاله جيده
سماعات كاسيت أمامية	● تعمل بكفاءة	سماعة كاسيت خلفية	● يعمل بكفاءة
أنوار أمامية	● تعمل بكفاءة	أنوار خلفية	● تعمل بكفاءة
حساسات الركن	● يعمل بكفاءة	كاميرات	● لا يوجد
مرايات الضم	● تعمل بكفاءة	الكلاكس	● يعمل بكفاءة
تبريد التكييف	● جيد	سويتشات التكييف	● تعمل بكفاءة
هوايات التكييف	● بحاله جيده	الكونسول الوسط	● بحاله جيده
الطارة / الدركسيون	● لا يوجد ملاحظات	أحزمة الأمان	● تعمل بكفاءة
فرش الباب الأمامي يمين	● بحاله جيده	فرش الباب الأمامي شمال	● بحاله جيده
فرش الباب الخلفي يمين	● بحاله جيده	فرش الباب الخلفي شمال	● بحاله جيده
فرش كرسي أمامي يمين	● بحاله جيده	فرش كرسي أمامي شمال	● قطع /كسر / شرخ /تلف

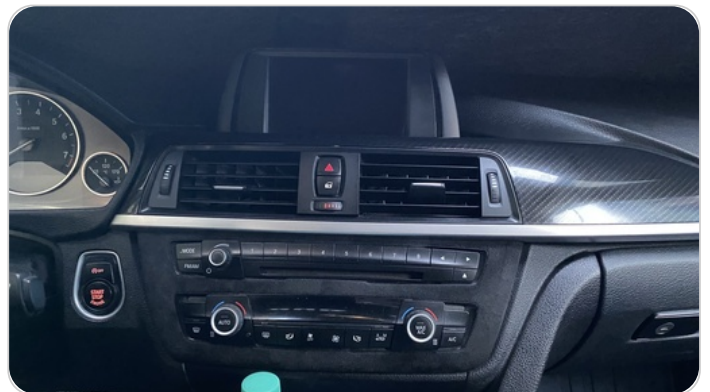
MULTIMEDIA SCREEN

فرش كنبه خلفي	● بحاله جيده	فرش السقف	● بحاله جيده
فيبر قائم أمامي يمين	● بحاله جيده	فيبر قائم أمامي شمال	● بحاله جيده
فيبر قائم وسط يمين	● بحاله جيده	فيبر قائم وسط شمال	● بحاله جيده
فيبر قائم خلفي يمين	● بحاله جيده	فيبر قائم خلفي شمال	● بحاله جيده
شماسات أمامية	● بحاله جيده	مراية الزجاج الأمامي	● بحاله جيده
مقبض يد السقف أمامي يمين	● لا يوجد	مقبض يد السقف أمامي شمال	● لا يوجد
مقبض يد السقف خلفي يمين	● لا يوجد	مقبض يد السقف خلفي شمال	● لا يوجد
ملاحظات أخرى		بقعة سوداء بالشاشة

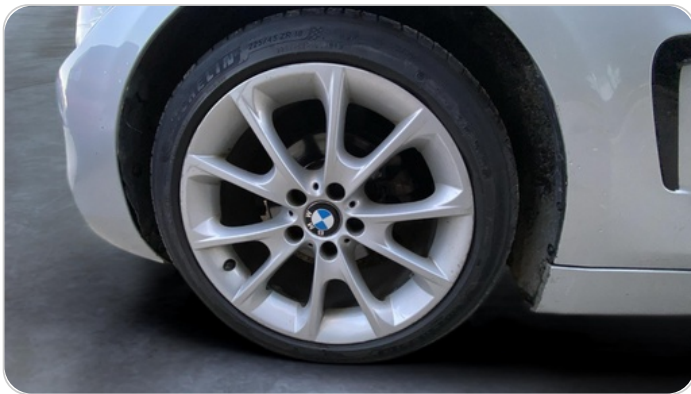
FR L TIRE

الجنوط والكاوتش			
حالة الجنوط الأمامية	● بحالة جيدة	حالة الكاوتش الأمامي	● النفشة متآكلة
حالة الجنوط الخلفي	● بحاله جيدة	حالة الكاوتش الخلفي	● بحالة متوسطة
حالة جنط الاستبن	لا يوجد	حالة الكاوتش الاستبن	لا يوجد
نوع الكاوتش	رن فلات		
ملاحظات الجنوط و الكاوتش

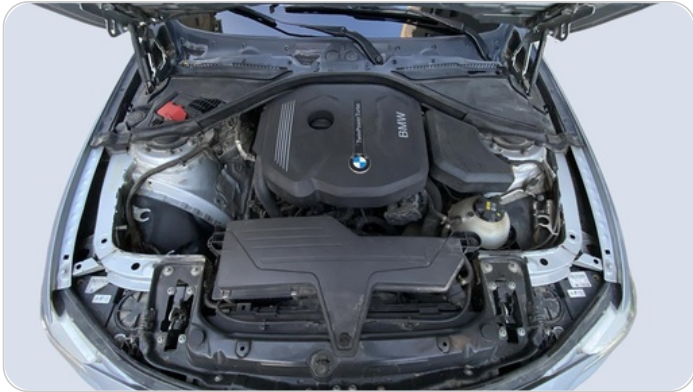
ENGINE COMPARTMENT

حالة الميكانيكا				
			كشف مرئي (المحرك والحوض)	
حالة المحرك المرئية	● آثار تسريبات زيت	مستوى زيت المحرك	● طبيعي	
لون زيت المحرك	● بترولي	لون العادم	● لا يوجد	
حالة الفتييس المرئية	● طبيعي	حالة التربو المرئية	● طبيعي	
حالة التوريددو	● جيدة	حالة ضفيرة الكهرباء	● جيدة	
ملاحظات أخرى				
كفاءة المحرك				
قيم الكبس ناشف (dry test) kg/cm2				
غرفة1	غرفة2	غرفة3		
قيم الكبس بالزيت (wet test) kg/cm2				
غرفة1	غرفة2	غرفة3		
كبس المحرك%	0.00	كفاءة المحرك	● لا يحتاج للكبس	
ملاحظات كفاءة المحرك		لا يوجد ملاحظات		
الفتيس / علبة التروس				
حركة عصاية الفتيس	طبيعي	علامات عصاية الفتيس في التابلوه	● طبيعي	
وجود نتش أو خبط مع النقلات	● لا يوجد			
ملاحظات أخرى				
دورة التبريد				
مستوى سائل التبريد	● طبيعي	حالة سائل التبريد	● سائل تبريد أخضر نظيف	
حالة دورة التبريد خارج الردياتير	● طبيعي	حالة الرادياتير	● طبيعي	
حالة مروحة التبريد		● طبيعي		
ملاحظات أخرى				
بنود الصيانة الدورية				
حالة سيور المجموعة الخارجية	● جيدة	صوت من المجموعة الخارجية	● لا يوجد

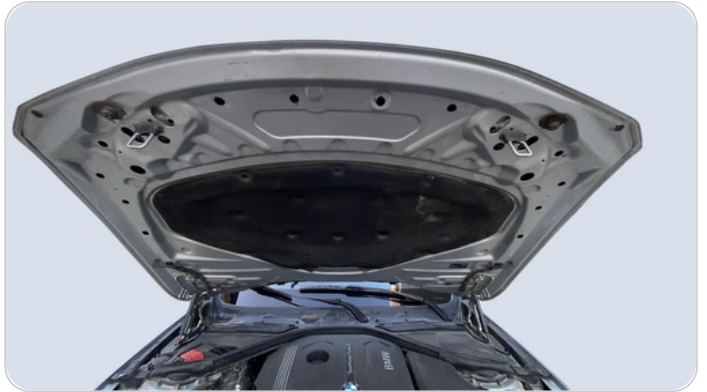
CAR HOOD

حالة البودي الخارجي			
الكبوت	● فبريكة (سمكره على البارد)	الاكصدام الأمامي	● رش مع معجون
السقف	● فبريكة بالكامل	الاكصدام الخلفي	● رش مع معجون
باب الشنطة	● فبريكة بالكامل	شبكة أمامية	● لا يوجد ملاحظات
الرفرف الأمامي يمين	● فبريكة بالكامل	الرفرف الأمامي شمال	● فبريكة بالكامل
قائم خارجي أمامي يمين	● فبريكة بالكامل	قائم خارجي أمامي شمال	● فبريكة بالكامل
الباب الأمامي يمين	● رش بدون معجون	الباب الأمامي شمال	● فبريكة بالكامل
الباب الخلفي يمين	● رش بدون معجون (خرابيش)	الباب الخلفي شمال	● فبريكة (خرابيش)
قائم خارجي خلفي يمين	● فبريكة بالكامل	قائم خارجي خلفي شمال	● فبريكة بالكامل
الرفرف الخلفي يمين	● رش بدون معجون (خرابيش)	الرفرف الخلفي شمال	● فبريكة بالكامل
العتب السفلي يمين	● رش بدون معجون (خرابيش)	العتب السفلي شمال	● فبريكة بالكامل
مراية الباب الأمامي يمين	● فبريكة بالكامل	مراية الباب الأمامي شمال	● فبريكة بالكامل
مفصلات الباب الأمامي يمين	● فبريكة بالكامل	مفصلات الباب الأمامي شمال	● فبريكة بالكامل
مفصلات الباب الخلفي يمين	● فبريكة بالكامل	مفصلات الباب الخلفي شمال	● فبريكة بالكامل
