بيانات العميل والسيارة			
Peugeot 508 2021 1st Category			موديل السيارة
79932	قراءة العداد	فضي	اللون
لا يوجد	حظر البيع	لا يوجد	توكيلات
مصر الجديدة	المرور	2025-04-27	تاريخ انتهاء الرخصة

KARCEL

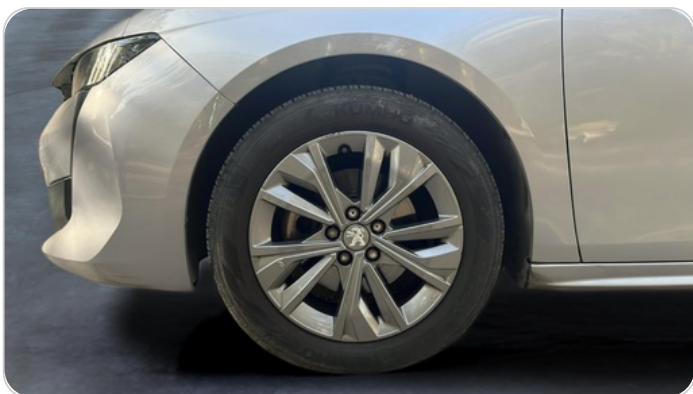
FR L TIRE

الجنوط والكاوتش			
حالة الجنوط الأمامية	● تجريحات بسيطة	حالة الكاوتش الأمامي	● بحالة متوسطة
حالة الجنوط الخلفي	● تجريحات بسيطه	حالة الكاوتش الخلفي	● بحالة متوسطة
حالة جنط الاستبن	● بحالة جيدة	حالة الكاوتش الاستبن	● بحالة جيدة
نوع الكاوتش	تيوبليس		
			ملاحظات الجنوط و الكاوتش

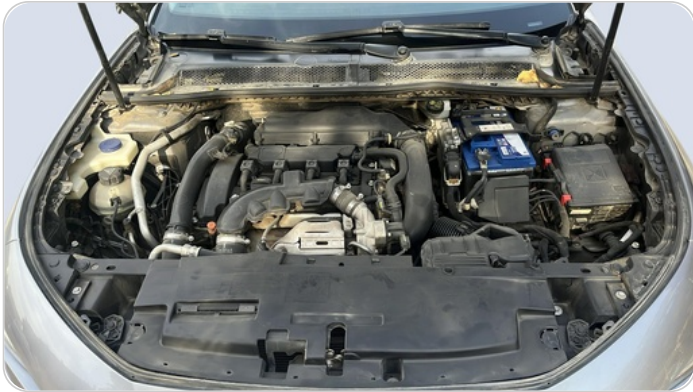
ENGINE COMPARTMENT

حالة الميكانيكا				
				كشف مرئي (المحرك والحوض)
طبيعي		مستوى زيت المحرك	● طبيعي	حالة المحرك المرئية
لا يوجد		لون العادم	● بترولي	لون زيت المحرك
طبيعي		حالة التربو المرئية	● طبيعي	حالة الفتيس المرئية
جيدة		حالة ضفيرة الكهرباء	● جيدة	حالة التوربيدو
				ملاحظات أخرى
				كفاءة المحرك
قيم الكبس ناشف (dry test) kg/cm2				
		غرفة4	غرفة3	غرفة2
قيم الكبس بالزيت (wet test) kg/cm2				
		غرفة4	غرفة3	غرفة2
● لا يحتاج للكبس		كفاءة المحرك	0.00	
لا يوجد ملاحظات			ملاحظات كفاءة المحرك	
			الفتيس / علبة التروس	
طبيعي		علامات عصاية الفتيس في التابلوه	طبيعي	
● لا يوجد		وجود نتش أو خبط مع النقلات		
		ملاحظات أخرى		
		دورة التبريد		
● سائل تبريد أخضر نظيف		حالة سائل التبريد	طبيعي	
طبيعي		حالة الرادياتير	طبيعي	
		طبيعي		
		ملاحظات أخرى		
		بنود الصيانة الدورية		
● لا يوجد		صوت من المجموعة الخارجية	جيدة	
● لم يتم الفك		نوع البوجيهات	جديد	
		● يتم التغيير مع موعد الصيانة		
		ملاحظات أخرى
