بيانات العميل والسيارة			
Renault Megane 2022 3rd Category			موديل السيارة
65401	قراءة العداد	أبيض	اللون
لا يوجد	حظر البيع	لا يوجد	توكيلات
حادث أكتوبر	المرور	2025-01-16	تاريخ انتهاء الرخصة

ملخص حالة السيارة			
● بحالة جيدة جدا	حالة الميكانيكا	● رش في بعض أجزاء السيارة	حالة البودي الخارجي
● بحالة ممتازة	حالة العفشة	● فبريكة بالكامل	حالة البودي الداخلي
● بحالة ممتازة	حالة الكهرباء	● لا يوجد ملاحظات	حالة الشاسية
● بحالة ممتازة	حالة التكييف	● بحاله مقبولة	حالة الجنوط والكاوتش
● بحالة ممتازة	حالة الصالون	● بحالة ممتازة	حالة الزجاج والكشافات

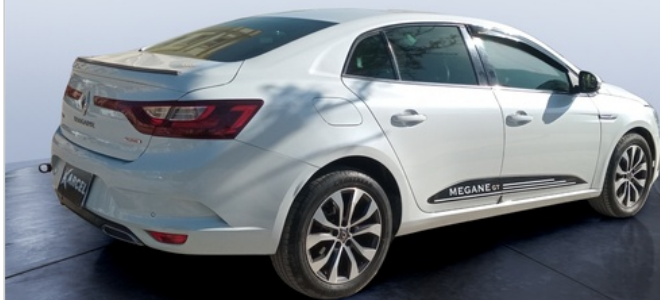
RR R 45

مفصلات الكبوت	● فبريكة بالكامل	مفصلات الشنطه	● فبريكة بالكامل
ملاحظات أخرى	رش جزئي بدون معجون في اكصدام خلفي ويوجد به لحام - فقد في طبة اكصدام خلفي - كسر في اشاره شمال		
حالة زجاج / كشافات / أخرى			
زجاج البانوراما	● لا يوجد	زجاج فتحة السقف	● لا يوجد
زجاج السيارة الأمامي	● بحالة جيدة	زجاج السيارة الخلفي	● بحالة جيدة
زجاج باب أمامي يمين	● بحالة جيدة	زجاج باب أمامي شمال	● بحالة جيدة
زجاج باب خلفي يمين	● بحالة جيدة	زجاج باب خلفي شمال	● بحالة جيدة
شراعات خلفية	● بحالة جيدة	شراعات أمامية	● بحالة جيدة
الكشاف الأمامي يمين	● بحالة جيدة	الكشاف الأمامي شمال	● بحالة جيدة
الكشاف الخلفي يمين	● بحالة جيدة	الكشاف الخلفي شمال	● بحالة جيدة
كشافات شبورة أمامي	● بحالة جيدة	كشافات شبورة خلفي	● بحالة جيدة
كشافات إشاره أمامي	● بحالة جيدة	كشافات إشاره خلفي	● بحالة جيدة
سيسستم مياة مساحات	● لا يوجد ملاحظات	كاوتش الأبواب	● جيد
مساحات الزجاج الأمامي	● بحاله جيدة	مساحة الزجاج الخلفي	● لا يوجد
ملاحظات أخرى

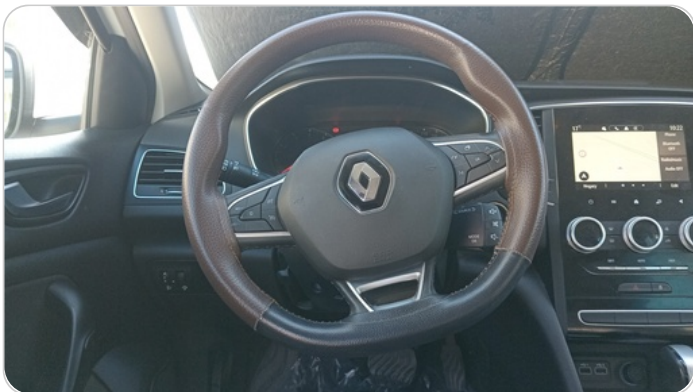
STEERING WHEEL

فرش كرسي أمامي يمين	● بحاله جيده	● فرش كرسي أمامي شمال	● بحاله جيده
فرش كنية خلفي	● بحاله جيده	● فرش السقف	● بحاله جيده
فيبر قائم أمامي يمين	● بحاله جيده	● فيبر قائم أمامي شمال	● بحاله جيده
فيبر قائم وسط يمين	● بحاله جيده	● فيبر قائم وسط شمال	● بحاله جيده
فيبر قائم خلفي يمين	● بحاله جيده	● فيبر قائم خلفي شمال	● بحاله جيده
شماسات أمامية	● بحاله جيده	● مراية الزجاج الأمامي	● بحاله جيده
مقبض يد السقف أمامي يمين	● بحاله جيده	● مقبض يد السقف أمامي شمال	● لا يوجد
مقبض يد السقف خلفي يمين	● بحاله جيده	● مقبض يد السقف خلفي شمال	● بحاله جيده
ملاحظات أخرى	يوجد جراب جلد علي الطارة

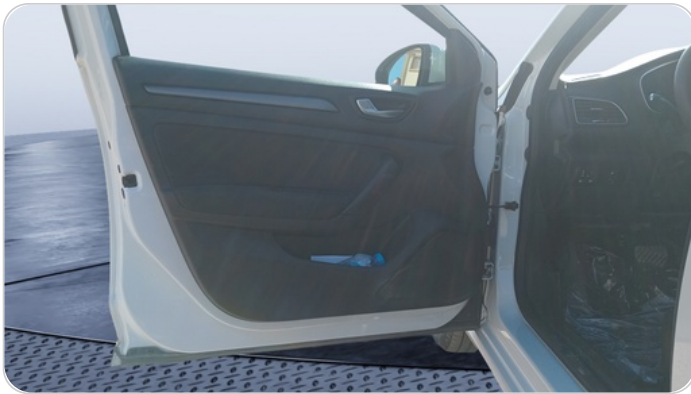
FR L DOOR

بودي داخلي
دواخل الباب الأمامي يمين + القوائم	● فبريكة (خرايش)	دواخل الباب الأمامي شمال +القوائم	● فبريكة (خرايش)
دواخل الباب الخلفي يمين + القوائم	● فبريكة (خرايش)	دواخل الباب الخلفي شمال + القوائم	● فبريكة (خرايش)
دواخل وأرضية الشنطة	● آثار صدمة صغيرة	ستارة شنطة خلفية	● لا يوجد ملاحظات
حامل طقم التبريد	● لا يوجد ملاحظات		
ملاحظات أخرى	صدمة صغيرة في ارضية الشنطة (فيبر) من الخارج		
			شاسيه
بطاحة أمامي يمين	● فبريكة بالكامل	بطاحة أمامي شمال	● فبريكة بالكامل
الشاسيه الأمامي	● لا يوجد ملاحظات	الشاسيه الخلفي	● لا يوجد ملاحظات
الصدر الأمامي	● لا يوجد ملاحظات	الشاسيه أسفل السيارة	● لا يوجد ملاحظات
ملاحظات أخرى

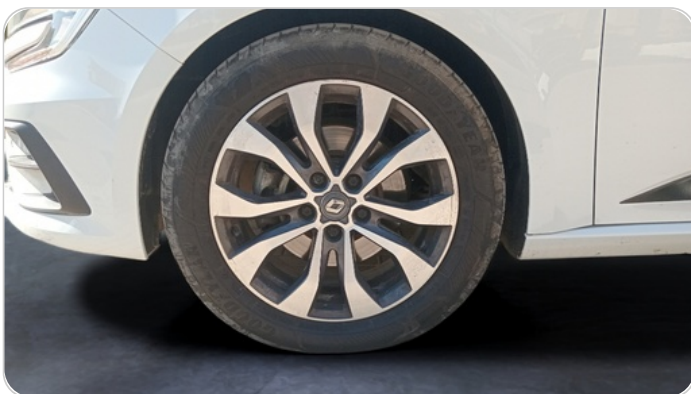
FR L TIRE

الجنوط والكاوتش			
حالة الجنوط الأمامية	● بحالة جيدة	حالة الكاوتش الأمامي	● بحالة جيدة
حالة الجنوط الخلفي	● بحاله جيدة	حالة الكاوتش الخلفي	● تاريخ الإنتاج أكثر من 3 سنوات
حالة جنط الاستبن	● بحالة جيدة	حالة الكاوتش الاستبن	● تاريخ الإنتاج أكثر من 3 سنوات
نوع الكاوتش	تيوبليس		
ملاحظات الجنوط و الكاوتش
