بيانات العميل والسيارة			
Opel Astra 2021 1st Category			موديل السيارة
106663	قراءة العداد	رصاصي	اللون
لا يوجد	حظر البيع	لا يوجد	توكيلات
البساتين	المرور	2026-11-20	تاريخ انتهاء الرخصة

ملخص حالة السيارة			
● بحالة ممتازة	حالة الميكانيكا	● فبريكة (يوجد ملاحظات)	حالة البودي الخارجي
● بحالة ممتازة	حالة العفشة	● فبريكة بالكامل	حالة البودي الداخلي
● بحالة ممتازة	حالة الكهرباء	● لا يوجد ملاحظات	حالة الشاسية
● بحالة ممتازة	حالة التكييف	● بحاله مقبولة	حالة الجنوط والكاوتش
● بحالة ممتازة	حالة الصالون	● بحالة ممتازة	حالة الزجاج والكشافات

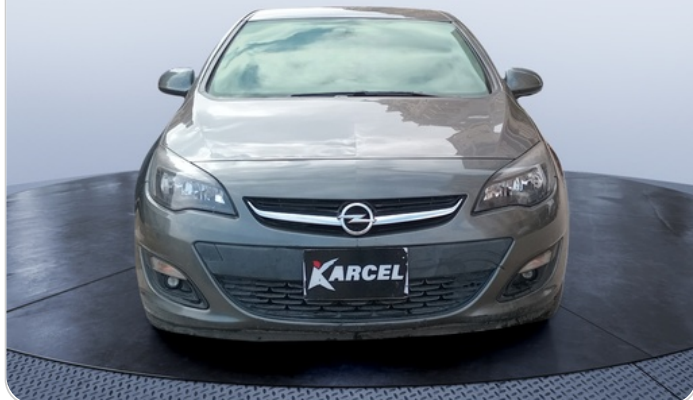
FR 0

مفصلات الكبوت	● فبريكة بالكامل	مفصلات الشنطة	● فبريكة بالكامل
ملاحظات أخرى	كسر في شبكه و مصفحه فيبر سفليه للاكصدام الامامي - فقد في الاريال		
حالة زجاج / كشافات / أخرى			
زجاج البانوراما	● لا يوجد	زجاج فتحة السقف	● لا يوجد
زجاج السيارة الأمامي	● تم التغيير	زجاج السيارة الخلفي	● بحالة جيدة
زجاج باب أمامي يمين	● بحالة جيدة	زجاج باب أمامي شمال	● بحالة جيدة
زجاج باب خلفي يمين	● بحالة جيدة	زجاج باب خلفي شمال	● بحالة جيدة
شراعات خلفية	● بحالة جيدة	شراعات أمامية	● بحالة جيدة
الكشاف الأمامي يمين	● بحالة جيدة	الكشاف الأمامي شمال	● بحالة جيدة
الكشاف الخلفي يمين	● بحالة جيدة	الكشاف الخلفي شمال	● بحالة جيدة
كشافات شبورة أمامي	● بحالة جيدة	كشافات شبورة خلفي	● بحالة جيدة
كشافات إشاره أمامي	● بحالة جيدة	كشافات إشاره خلفي	● بحالة جيدة
سيسستم مياة مساحات	● لا يوجد ملاحظات	كاوتش الأبواب	● جيد
مساحات الزجاج الأمامي	● بحاله جيدة	مساحة الزجاج الخلفي	● لا يوجد
ملاحظات أخرى

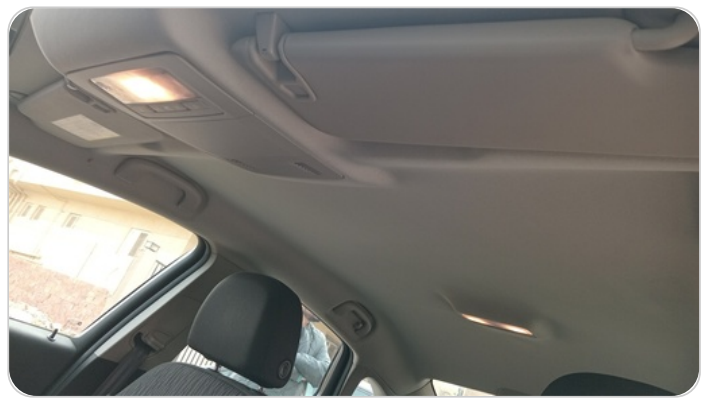
CAR ROOF MAT

فرش كنبه خلفي	● بحاله جيده	فرش السقف	● يحتاج تنظيف فقط
فيبر قائم أمامي يمين	● بحاله جيده	فيبر قائم أمامي شمال	● بحاله جيده
فيبر قائم وسط يمين	● بحاله جيده	فيبر قائم وسط شمال	● بحاله جيده
فيبر قائم خلفي يمين	● بحاله جيده	فيبر قائم خلفي شمال	● بحاله جيده
شماسات أمامية	● بحاله جيده	مراية الزجاج الأمامي	● بحاله جيده
مقبض يد السقف أمامي يمين	● بحاله جيده	مقبض يد السقف أمامي شمال	● بحاله جيده
مقبض يد السقف خلفي يمين	● بحاله جيده	مقبض يد السقف خلفي شمال	● بحاله جيده
ملاحظات أخرى

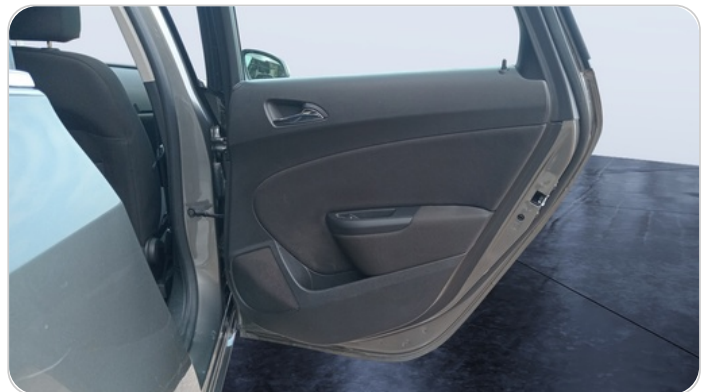
RR R DOOR

بودي داخلي
دواخل الباب الأمامي يمين + القوائم	● فبريكة بالكامل	دواخل الباب الأمامي شمال +القوائم	● فبريكة بالكامل
دواخل الباب الخلفي يمين + القوائم	● فبريكة (خرايبش)	دواخل الباب الخلفي شمال + القوائم	● فبريكة بالكامل
دواخل وأرضية الشنطة	● فبريكة بالكامل	ستارة شنطة خلفية	● لا يوجد ملاحظات
حامل طقم التبريد	● لا يوجد ملاحظات		
ملاحظات أخرى			
			شاسيه
بطاحة أمامي يمين	● فبريكة بالكامل	بطاحة أمامي شمال	● فبريكة بالكامل
الشاسيه الأمامي	● لا يوجد ملاحظات	الشاسيه الخلفي	● لا يوجد ملاحظات
الصدر الأمامي	● لا يوجد ملاحظات	الشاسيه أسفل السيارة	● لا يوجد ملاحظات
ملاحظات أخرى

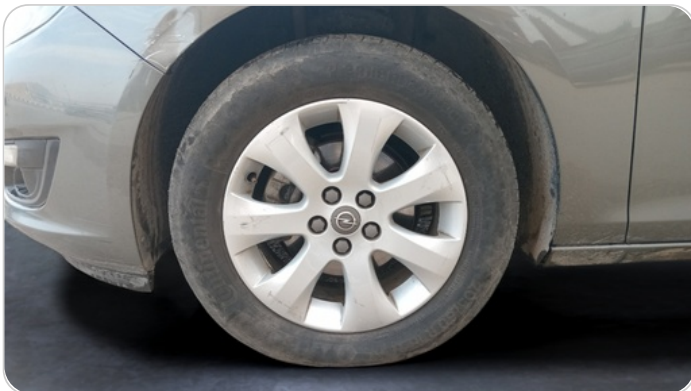
FR L TIRE

الجنوط والكاوتش			
حالة الجنوط الأمامية	● تجريحات بسيطة	حالة الكاوتش الأمامي	● بحالة متوسطة
حالة الجنوط الخلفي	● تجريحات بسيطه	حالة الكاوتش الخلفي	● تاريخ الإنتاج أكثر من 3 سنوات
حالة جنط الاستبن	● بحالة جيدة	حالة الكاوتش الاستبن	● تاريخ الإنتاج أكثر من 3 سنوات
نوع الكاوتش	تيوبليس		
ملاحظات الجنوط و الكاوتش

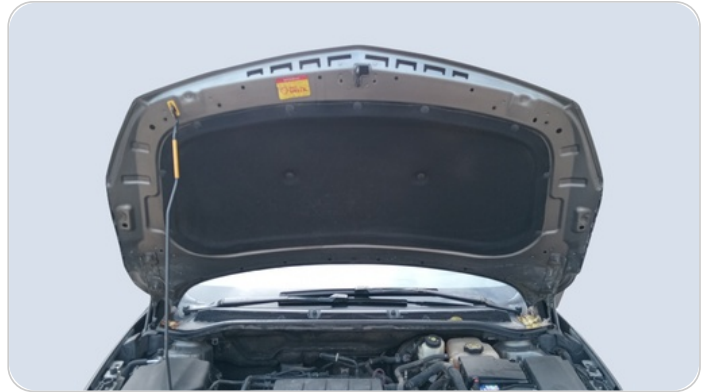
CAR HOOD

حالة البودي الخارجي			
الكبوت	● فبريكة (خبطات)	الاكصدام الأمامي	● فبريكة (خرابيش)
السقف	● فبريكة بالكامل	الاكصدام الخلفي	● فبريكة (خرابيش)
باب الشنطة	● فبريكة (خرابيش)	شبكة أمامية	● شرح / كسر
الررف الأمامي يمين	● فبريكة (خرابيش)	الررف الأمامي شمال	● فبريكة (خرابيش - خبطات)
قائم خارجي أمامي يمين	● فبريكة بالكامل	قائم خارجي أمامي شمال	● فبريكة بالكامل
الباب الأمامي يمين	● فبريكة (خرابيش)	الباب الأمامي شمال	● فبريكة (خرابيش)
الباب الخلفي يمين	● فبريكة (خرابيش)	الباب الخلفي شمال	● فبريكة (خرابيش)
قائم خارجي خلفي يمين	● فبريكة بالكامل	قائم خارجي خلفي شمال	● فبريكة بالكامل
الررف الخلفي يمين	● فبريكة (خرابيش - خبطات)	الررف الخلفي شمال	● فبريكة (خرابيش)
العتب السفلي يمين	● فبريكة (صدمة كبيرة)	العتب السفلي شمال	● فبريكة (صدمة كبيرة)
مراية الباب الأمامي يمين	● فبريكة (خرابيش)	مراية الباب الأمامي شمال	● فبريكة بالكامل
مفصلات الباب الأمامي يمين	● فبريكة بالكامل	مفصلات الباب الأمامي شمال	● فبريكة بالكامل
مفصلات الباب الخلفي يمين	● فبريكة بالكامل	مفصلات الباب الخلفي شمال	● فبريكة بالكامل
