بيانات العميل والسيارة			
Citroen C3 2021 3rd Category			موديل السيارة
114714	قراءة العداد	أبيض	اللون
لا يوجد	حظر البيع	لا يوجد	توكيلات
القاهرة الجديدة	المرور	2025-03-24	تاريخ انتهاء الرخصه

ملخص حالة السيارة			
● بحالة جيدة	حالة الميكانيكا	● فبريكة (يوجد ملاحظات)	حالة البودي الخارجي
● بحالة ممتازة	حالة العفشة	● فبريكة بالكامل	حالة البودي الداخلي
● بحالة ممتازة	حالة الكهرباء	● لا يوجد ملاحظات	حالة الشاسية
● بحالة ممتازة	حالة التكييف	● بحاله مقبولة	حالة الجنوط والكاوتش
● بحالة جيدة	حالة الصالون	● بحالة ممتازة	حالة الزجاج والكشافات

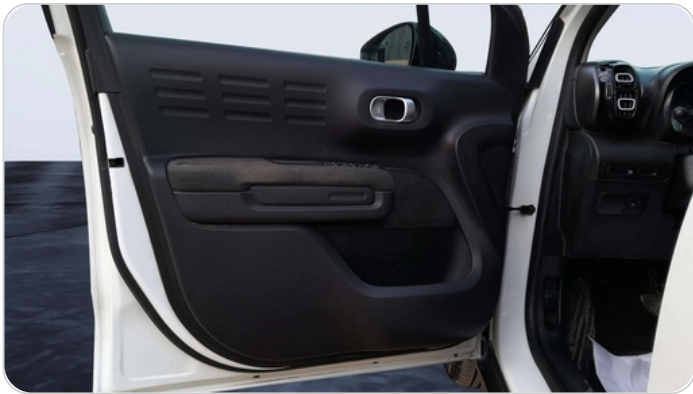
FR L DOOR

بودي داخلي
دواخل الباب الأمامي يمين + القوائم	● فبريكة (خرايش)	دواخل الباب الأمامي شمال +القوائم	● فبريكة (خرايش)
دواخل الباب الخلفي يمين + القوائم	● فبريكة (خرايش)	دواخل الباب الخلفي شمال + القوائم	● فبريكة (خرايش)
دواخل وأرضية الشنطة	● فبريكة بالكامل	ستارة شنطة خلفية	● لا يوجد ملاحظات
حامل طقم التبريد	● لا يوجد ملاحظات		
ملاحظات أخرى			
			شاسيه
بطاحة أمامي يمين	● فبريكة بالكامل	بطاحة أمامي شمال	● فبريكة بالكامل
الشاسيه الأمامي	● لا يوجد ملاحظات	الشاسيه الخلفي	● لا يوجد ملاحظات
الصدر الأمامي	● لا يوجد ملاحظات	الشاسيه أسفل السيارة	● لا يوجد ملاحظات
ملاحظات أخرى

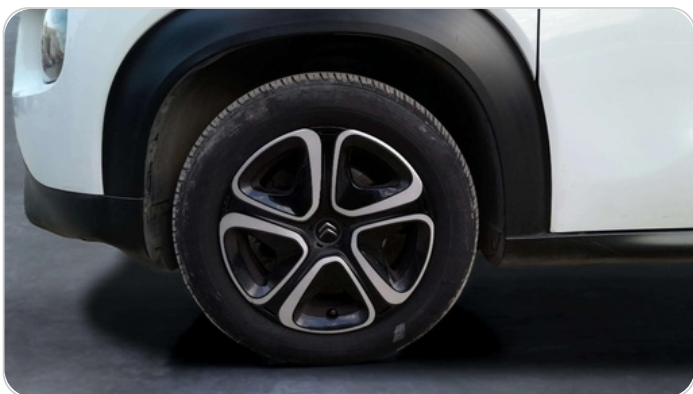
FR L TIRE

الجنوط والكاوتش			
حالة الجنوط الأمامية	● بحالة جيدة	حالة الكاوتش الأمامي	● النقشة متآكلة
حالة الجنوط الخلفي	● بحاله جيدة	حالة الكاوتش الخلفي	● النقشة متآكلة
حالة جنط الاستبّين	● بحالة جيدة	حالة الكاوتش الاستبّين	● بحالة جيدة
نوع الكاوتش	تيوبليس		
ملاحظات الجنوط و الكاوتش

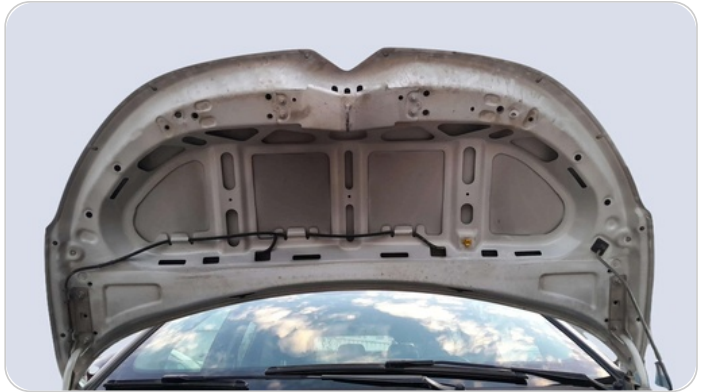
CAR HOOD

حالة البودي الخارجي			
الكبوت	● فبريكة (خرابيش)	الاكصدام الأمامي	● فبريكة (خرابيش)
السقف	● فبريكة بالكامل	الاكصدام الخلفي	● فبريكة بالكامل
باب الشنطة	● فبريكة (خرابيش)	شبكة أمامية	● لا يوجد ملاحظات
الرفرف الأمامي يمين	● فبريكة بالكامل	الرفرف الأمامي شمال	● فبريكة بالكامل
قائم خارجي أمامي يمين	● فبريكة بالكامل	قائم خارجي أمامي شمال	● فبريكة (خرابيش)
الباب الأمامي يمين	● فبريكة بالكامل	الباب الأمامي شمال	● فبريكة (خرابيش)
الباب الخلفي يمين	● فبريكة (خرابيش)	الباب الخلفي شمال	● فبريكة (سمكره على البارد)
قائم خارجي خلفي يمين	● فبريكة بالكامل	قائم خارجي خلفي شمال	● فبريكة بالكامل
الرفرف الخلفي يمين	● فبريكة بالكامل	الرفرف الخلفي شمال	● فبريكة بالكامل
العتب السفلي يمين	● فبريكة بالكامل	العتب السفلي شمال	● فبريكة بالكامل
مراية الباب الأمامي يمين	● فبريكة بالكامل	مراية الباب الأمامي شمال	● فبريكة بالكامل
مفصلات الباب الأمامي يمين	● فبريكة بالكامل	مفصلات الباب الأمامي شمال	● فبريكة بالكامل
مفصلات الباب الخلفي يمين	● فبريكة بالكامل	مفصلات الباب الخلفي شمال	● فبريكة بالكامل
