بيانات العميل والسيارة			
Daihatsu Terios 2012 1st Category			موديل السيارة
103559	قراءة العداد	أسود	اللون
لا يوجد	حظر البيع	لا يوجد	توكيلات
محرم بك	المرور	2027-01-05	تاريخ انتهاء الرخصة

ملخص حالة السيارة			
● بحالة ممتازة	حالة الميكانيكا	● رش في بعض أجزاء السيارة	حالة البودي الخارجي
● بحالة ممتازة	حالة العفشة	● فبريكة بالكامل	حالة البودي الداخلي
● بحالة ممتازة	حالة الكهرباء	● لا يوجد ملاحظات	حالة الشاسية
● بحالة ممتازة	حالة التكييف	● بحالة جيدة	حالة الجنوط والكاوتش
● بحالة جيدة جدا	حالة الصالون	● بحالة جيدة جدا	حالة الزجاج والكشافات

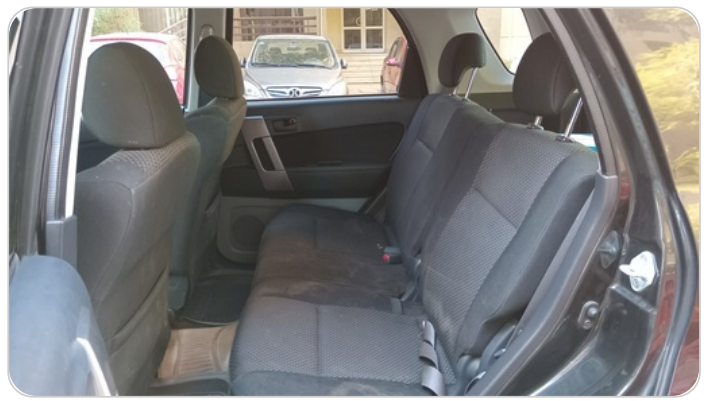
RR SEATS

فرش كنبه خلفي	● يحتاج تنظيف فقط	فرش السقف	● يحتاج تنظيف فقط
فيبر قائم أمامي يمين	● بحاله جيده	فيبر قائم أمامي شمال	● بحاله جيده
فيبر قائم وسط يمين	● بحاله جيده	فيبر قائم وسط شمال	● بحاله جيده
فيبر قائم خلفي يمين	● بحاله جيده	فيبر قائم خلفي شمال	● بحاله جيده
شماسات أمامية	● بحاله جيده	مراية الزجاج الأمامي	● بحاله جيده
مقبض يد السقف أمامي يمين	● بحاله جيده	مقبض يد السقف أمامي شمال	● لا يوجد
مقبض يد السقف خلفي يمين	● بحاله جيده	مقبض يد السقف خلفي شمال	● بحاله جيده
ملاحظات أخرى

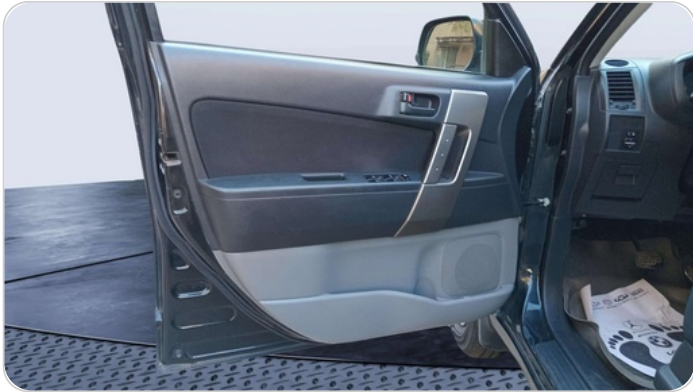
FR L DOOR

بودي داخلي
دواخل الباب الأمامي يمين + القوائم	● فبريكة (خرايش)	دواخل الباب الأمامي شمال +القوائم	● فبريكة (خرايش)
دواخل الباب الخلفي يمين + القوائم	● فبريكة (خرايش)	دواخل الباب الخلفي شمال + القوائم	● فبريكة (خرايش)
دواخل وأرضية الشنطة	● فبريكة بالكامل	ستارة شنطة خلفية	● لا يوجد ملاحظات
حامل طقم التبريد	● لا يوجد ملاحظات		
ملاحظات أخرى	اعوجاج في دعامة شاسيه اكصدام امامي وستاره اماميه علويه - آثار فك وتركيب في مسامير ستاره اماميه علويه		
			شاسيه
بطache أمامي يمين	● فبريكة بالكامل	بطache أمامي شمال	● فبريكة بالكامل
الشاسيه الأمامي	● لا يوجد ملاحظات	الشاسيه الخلفي	● لا يوجد ملاحظات
الصدر الأمامي	● لا يوجد ملاحظات	الشاسيه أسفل السيارة	● لا يوجد ملاحظات
			ملاحظات أخرى

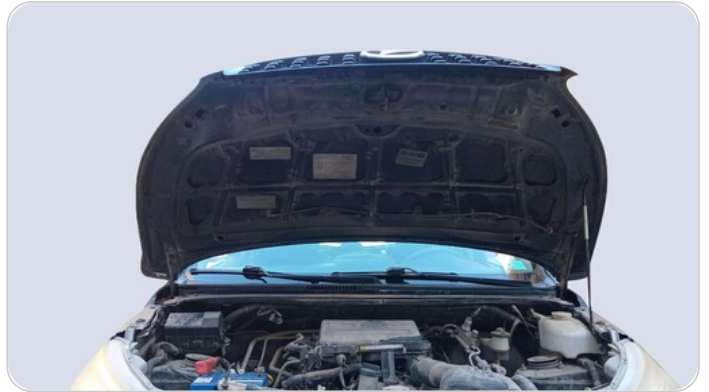
CAR HOOD

حالة البودي الخارجي			
الكبوت	● رش مع معجون (خرابيش)	الاكصدام الأمامي	● رش مع معجون (خبطات)
السقف	● فبريكة (الدهان متآكل)	الاكصدام الخلفي	● فبريكة (خرابيش - خبطات)
باب الشنطة	● فبريكة بالكامل	شبكة أمامية	● لا يوجد ملاحظات
الرفرف الأمامي يمين	● فبريكة (خرابيش - خبطات)	الرفرف الأمامي شمال	● فبريكة (خرابيش - خبطات)
قائم خارجي أمامي يمين	● فبريكة (خرابيش - خبطات)	قائم خارجي أمامي شمال	● فبريكة (الدهان متآكل)
الباب الأمامي يمين	● فبريكة (خرابيش - خبطات)	الباب الأمامي شمال	● فبريكة (خرابيش)
الباب الخلفي يمين	● فبريكة (خرابيش - خبطات)	الباب الخلفي شمال	● فبريكة (خرابيش - خبطات)
قائم خارجي خلفي يمين	● فبريكة بالكامل	قائم خارجي خلفي شمال	● فبريكة (خبطات)
الرفرف الخلفي يمين	● فبريكة (خرابيش - خبطات)	الرفرف الخلفي شمال	● فبريكة (خرابيش - خبطات)
العتب السفلي يمين	● فبريكة (خرابيش - خبطات)	العتب السفلي شمال	● فبريكة بالكامل
مراية الباب الأمامي يمين	● فبريكة (خرابيش)	مراية الباب الأمامي شمال	● فبريكة (خرابيش)
مفصلات الباب الأمامي يمين	● آثار فك وتركيب	مفصلات الباب الأمامي شمال	● آثار فك وتركيب

مفصلات الباب الخلفي يمين	● آثار فك وتركيب	مفصلات الباب الخلفي شمال	● فبريكة بالكامل
مفصلات الكبوت	● آثار فك وتركيب	مفصلات الشنطة	● فبريكة بالكامل
ملاحظات أخرى	دهان الكبوت متآكل - تلف في فبرة السقف الخارجية - خرابيش في غطاء الاستبين - يوجد صدأ على مسامير تثبيت الأبواب - كسر ولحام في اكصدام امامي - لحام في غطاء مرايه يمين - كسر في اكصدام امامي فيبر (تركيب) - فقد في طبة شبوره يمين		
حالة زجاج / كشافات / أخرى			
زجاج البانوراما	● لا يوجد	زجاج فتحة السقف	● لا يوجد
زجاج السيارة الأمامي	● تم التغيير	زجاج السيارة الخلفي	● بحالة جيدة
زجاج باب أمامي يمين	● بحالة جيدة	زجاج باب أمامي شمال	● بحالة جيدة
زجاج باب خلفي يمين	● بحالة جيدة	زجاج باب خلفي شمال	● بحالة جيدة
شراعات خلفية	● بحالة جيدة	شراعات أمامية	● بحالة جيدة
الكشاف الأمامي يمين	● كسر في قواعد الكشاف	الكشاف الأمامي شمال	● الباقة مصفرة
الكشاف الخلفي يمين	● بحالة جيدة	الكشاف الخلفي شمال	● بحالة جيدة
كشافات شبورة أمامي	● لا يوجد	كشافات شبورة خلفي	● بحالة جيدة

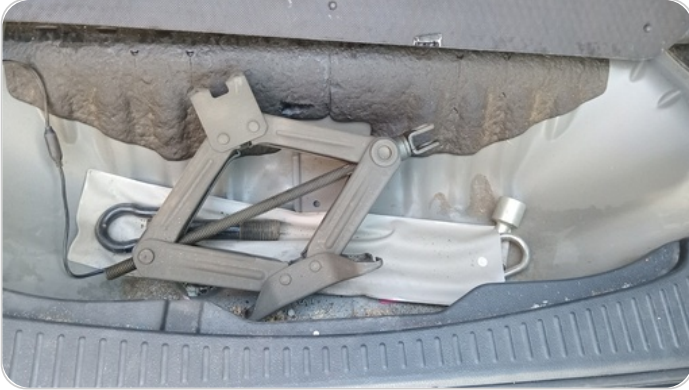
العدة وأدوات الأمان : متوفرة (بحالة جيدة)

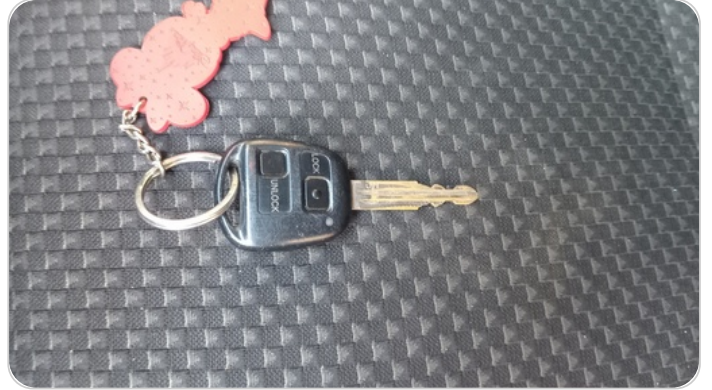
حالة الريموت / المفتاح : يعمل بكفاءة
