بيانات العميل والسيارة			
Nissan Qashqai 2018 2nd Category			موديل السيارة
127524	قراءة العداد	فيرانى	اللون
لا يوجد	حظر البيع	لا يوجد	توكيلات
القاهرة الجديدة	المرور	2026-07-24	تاريخ انتهاء الرخصة

ملخص حالة السيارة			
● بحالة جيدة جدا	حالة الميكانيكا	● فبريكة (يوجد ملاحظات)	حالة البودي الخارجي
● بحالة ممتازة	حالة العفشة	● فبريكة بالكامل	حالة البودي الداخلى
● بحالة جيدة	حالة الكهرباء	● لا يوجد ملاحظات	حالة الشاسية
● بحالة ممتازة	حالة التكييف	● بحاله مقبولة	حالة الجنوط والكاوتش
● بحالة جيدة	حالة الصالون	● بحالة جيدة جدا	حالة الزجاج والكشافات

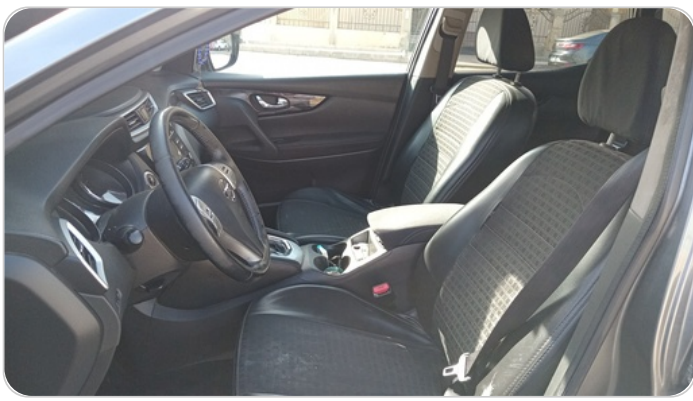
FR SEATS

لوحة مفاتيح الزجاج الرئيسية	● تعمل بكفاءة	مفتاح زجاج أمامي يمين	● تعمل بكفاءة
مفتاح زجاج خلفي يمين	● يعمل بكفاءة	مفتاح زجاج خلفي شمال	● يعمل بكفاءة
الكونتاك	● يعمل بكفاءة	مفتاح فتحة السقف	● يعمل بكفاءة
مفتاح الأنوار	● يعمل بكفاءة	السنتر لوك	● يعمل بكفاءة
لوحة العدادات	● تعمل بكفاءة	مفتاح المساحات	● يعمل بكفاءة
الكاسيت / الراديو / الشاشة	● يعمل بكفاءة	التابلوه	● بحاله جيده
سماعات كاسيت أمامية	● تعمل بكفاءة	سماعة كاسيت خلفية	● يعمل بكفاءة
أنوار أمامية	● تعمل بكفاءة	أنوار خلفية	● تعمل بكفاءة
حساسات الركن	● لا يوجد	كاميرات	● لا يوجد
مرايات الضم	● تعمل بكفاءة	الكلاكس	● يعمل بكفاءة
تبريد التكييف	● جيد	سويتشات التكييف	● تعمل بكفاءة
هوايات التكييف	● بحالة جيده	الكونسول الوسط	● بحاله جيده
الطارة / الدركسيون	● بها خدوش	أحزمة الأمان	● تعمل بكفاءة
فرش الباب الأمامي يمين	● يحتاج تنظيف فقط	فرش الباب الأمامي شمال	● يحتاج تنظيف فقط
فرش الباب الخلفي يمين	● يحتاج تنظيف فقط	فرش الباب الخلفي شمال	● يحتاج تنظيف فقط
فرش كرسي أمامي يمين	● قطع /كسر /شرح /تلف	فرش كرسي أمامي شمال	● قطع /كسر / شرح /تلف

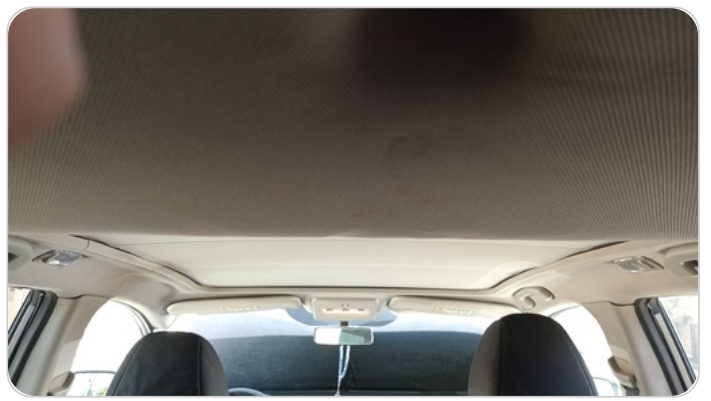
CAR ROOF MAT

فرش كنبه خلفي	● تحتاج تنظيف فقط	فرش السقف	● قطع /كسر /شرح /تلف
فيبر قائم أمامي يمين	● أثار فك وتركيب	فيبر قائم أمامي شمال	● أثار فك وتركيب
فيبر قائم وسط يمين	● بحاله جيده	فيبر قائم وسط شمال	● بحاله جيده
فيبر قائم خلفي يمين	● بحاله جيده	فيبر قائم خلفي شمال	● بحاله جيده
شماسات أمامية	● بحاله جيده	مراية الزجاج الأمامي	● بحاله جيده
مقبض يد السقف أمامي يمين	● بحاله جيده	مقبض يد السقف أمامي شمال	● لا يوجد
مقبض يد السقف خلفي يمين	● بحاله جيده	مقبض يد السقف خلفي شمال	● بحاله جيده
ملاحظات أخرى	فقد في الولاعة

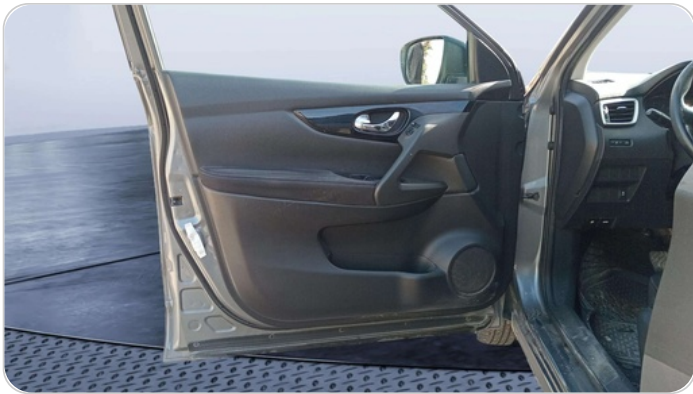
FR L DOOR

بودي داخلي
دواخل الباب الأمامي يمين + القوائم	● فبريكة (خرايش)	دواخل الباب الأمامي شمال +القوائم	● فبريكة (خرايش)
دواخل الباب الخلفي يمين + القوائم	● فبريكة بالكامل	دواخل الباب الخلفي شمال + القوائم	● فبريكة بالكامل
دواخل وأرضية الشنطة	● فبريكة بالكامل	ستارة شنطة خلفية	● لا يوجد ملاحظات
حامل طقم التبريد	● لا يوجد ملاحظات		
ملاحظات أخرى	بداية صدأ في دواخل باب امامي يمين		
			شاسيه
بطاحة أمامي يمين	● فبريكة بالكامل	بطاحة أمامي شمال	● فبريكة بالكامل
الشاسيه الأمامي	● لا يوجد ملاحظات	الشاسيه الخلفي	● لا يوجد ملاحظات
الصدر الأمامي	● لا يوجد ملاحظات	الشاسيه أسفل السيارة	● لا يوجد ملاحظات
ملاحظات أخرى

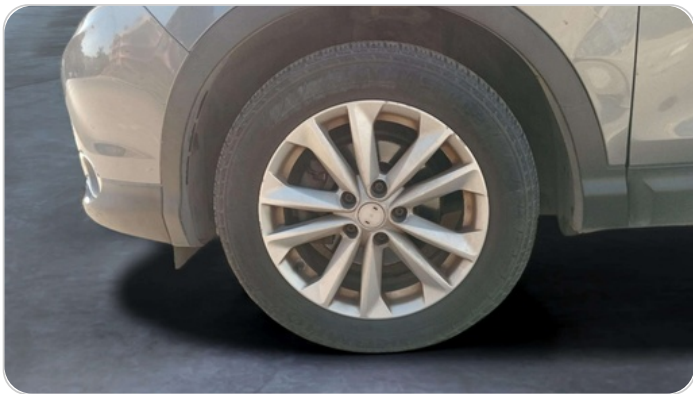
FR L TIRE

الجنوط والكاوتش			
حالة الجنوط الأمامية	● بحالة جيدة	حالة الكاوتش الأمامي	● تاريخ الإنتاج أكثر من 3 سنوات
حالة الجنوط الخلفي	● بحاله جيدة	حالة الكاوتش الخلفي	● تاريخ الإنتاج أكثر من 3 سنوات
حالة جنط الاستبئ	● بحالة جيدة	حالة الكاوتش الاستبئ	● تاريخ الإنتاج أكثر من 3 سنوات
نوع الكاوتش	تيوبليس		
ملاحظات الجنوط و الكاوتش

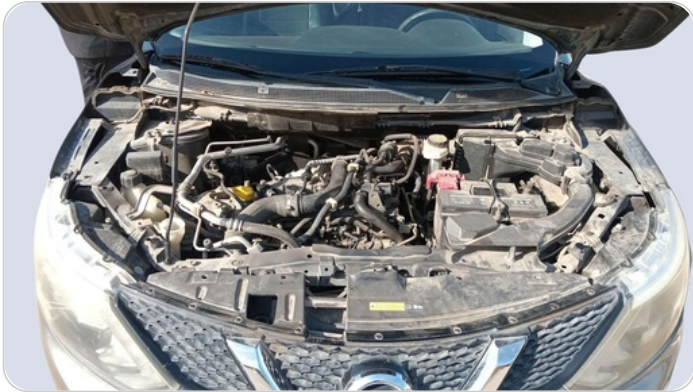
ENGINE COMPARTMENT

حالة الميكانيكا				
			كشف مرئي (المحرك والحوض)	
حالة المحرك المرئية	● آثار تسريبات زيت	مستوى زيت المحرك	● أقل من الطبيعي	
لون زيت المحرك	● أسود	لون العادم	● أسود خفيف	
حالة الفتييس المرئية	● طبيعي	حالة التربو المرئية	● يوجد ترشيبات زيت	
حالة التورييدو	● جيدة	حالة ضفيرة الكهرباء	● جيدة	
ملاحظات أخرى			كسر في مصفحة محرك فيبر سفليه - كوليهاث غير أصلي في خراطيم بوابة المحرك - آثار فك وتركيب في كوعة ثرموستات المحرك	
			كفاءة المحرك	
قيم الكبس ناشف (dry test) kg/cm2				
غرفة1	غرفة2	غرفة3	غرفة4	
قيم الكبس بالزيت (wet test) kg/cm2				
غرفة1	غرفة2	غرفة3	غرفة4	
كبس المحرك%	0.00		كفاءة المحرك	● لا يحتاج للكبس
ملاحظات كفاءة المحرك			لم يتم الكبس	
			الفتيس / علبة التروس	
حركة عصاية الفتيس	طبيعي	علامات عصاية الفتيس في التابلوه	● طبيعي	
وجود نتش أو خبط مع النقلات	● لا يوجد			
ملاحظات أخرى				
			دورة التبريد	
مستوى سائل التبريد	● طبيعي	حالة سائل التبريد	● سائل تبريد أخضر نظيف	
حالة دورة التبريد خارج الردياتير	● طبيعي	حالة الرادياتير	● طبيعي

حالة مروحة التبريد	● طبيعي			
ملاحظات أخرى			مروحة التبريد لا تعمل	
			بنود الصيانة الدورية	
حالة سيور المجموعة الخارجية	● جيدة	صوت من المجموعة الخارجية	● لا يوجد	
فلتر الهواء	● يتم التغيير مع موعد الصيانة	نوع البوجيهات	● لم يتم الفك	
لون وحالة البوجيهات	● يتم التغيير مع موعد الصيانة			
ملاحظات أخرى

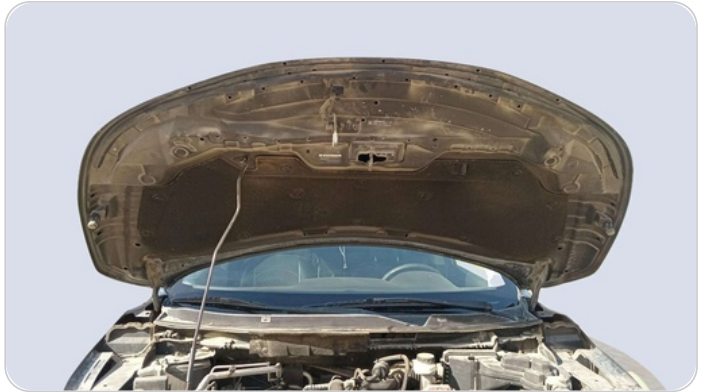
CAR HOOD

حالة البودي الخارجي			
الكبوت	● فبريكة (خرايش)	الاكصدام الأمامي	● فبريكة (خرايش)
السقف	● فبريكة ( الدهان متاكل )	الاكصدام الخلفي	● فبريكة (خرايش)
باب الشنطة	● فبريكة (خرايش)	شبكة أمامية	● لا يوجد ملاحظات
الرفرف الأمامي يمين	● فبريكة (خرايش)	الرفرف الأمامي شمال	● فبريكة (خرايش - خبطات)
قائم خارجي أمامي يمين	● فبريكة (خرايش)	قائم خارجي أمامي شمال	● فبريكة (خبطات)
الباب الأمامي يمين	● فبريكة (خرايش)	الباب الأمامي شمال	● فبريكة (خرايش - خبطات)
الباب الخلفي يمين	● فبريكة (خرايش)	الباب الخلفي شمال	● فبريكة (خرايش)
قائم خارجي خلفي يمين	● فبريكة بالكامل	قائم خارجي خلفي شمال	● فبريكة بالكامل
الرفرف الخلفي يمين	● فبريكة (خرايش)	الرفرف الخلفي شمال	● فبريكة (خرايش)
العتب السفلي يمين	● فبريكة (خرايش)	العتب السفلي شمال	● فبريكة (خرايش)
مراية الباب الأمامي يمين	● فبريكة (خرايش)	مراية الباب الأمامي شمال	● فبريكة (خرايش)
مفصلات الباب الأمامي يمين	● فبريكة بالكامل	مفصلات الباب الأمامي شمال	● فبريكة بالكامل
مفصلات الباب الخلفي يمين	● فبريكة بالكامل	مفصلات الباب الخلفي شمال	● فبريكة بالكامل

مفصلات الكبوت	● فبريكة بالكامل	مفصلات الشنطة	● فبريكة بالكامل
ملاحظات أخرى	فقد في اريال السقف وكلبيسات تثبيت الشبيكة الأمامية - الدهان متاكل في الكبوت واكصدام خلفي - مساعدين باب شنطه خفيفة - فقد في كاوتشة زر باب الشنطه من الخارج وغطاء قرية مساحات		
حالة زجاج / كشافات / أخرى			
زجاج البانوراما	● بحالة جيدة	زجاج فتحة السقف	● لا يوجد
زجاج السيارة الأمامي	● تم التغيير	زجاج السيارة الخلفي	● بحالة جيدة
زجاج باب أمامي يمين	● بحالة جيدة	زجاج باب أمامي شمال	● بحالة جيدة
زجاج باب خلفي يمين	● بحالة جيدة	زجاج باب خلفي شمال	● بحالة جيدة
شراعات خلفية	● بحالة جيدة	شراعات أمامية	● بحالة جيدة
الكشاف الأمامي يمين	● الباغة مصفرة	الكشاف الأمامي شمال	● الباغة مصفرة
الكشاف الخلفي يمين	● بحالة جيدة	الكشاف الخلفي شمال	● كسر بالباغة
كشافات شبورة أمامي	● بحالة جيدة	كشافات شبورة خلفي	● بحالة جيدة
كشافات إشاره أمامي	● بحالة جيدة	كشافات إشاره خلفي	● بحالة جيدة
سيسستم مياة مساحات	● لا يوجد ملاحظات	كاوتش الأبواب	● متآكل
مساحات الزجاج الأمامي	● كسر	مساحة الزجاج الخلفي	● لا يوجد
