بيانات العميل والسيارة			
Mercedes GLC 200 2021 2nd Category			موديل السيارة
121478	قراءة العداد	أبيض	اللون
لا يوجد	حظر البيع	لا يوجد	توكيلات
النزهة	المرور	2025-07-03	تاريخ انتهاء الرخصة

ملخص حالة السيارة			
● بحالة ممتازة	حالة الميكانيكا	● فبريكة (يوجد ملاحظات)	حالة البودي الخارجي
● بحالة ممتازة	حالة العفشة	● فبريكة بالكامل	حالة البودي الداخلي
● بحالة جيدة جدا	حالة الكهرباء	● لا يوجد ملاحظات	حالة الشاسية
● بحالة ممتازة	حالة التكييف	● بحالة جيدة	حالة الجنوط والكاوتش
● بحالة جيدة جدا	حالة الصالون	● بحالة ممتازة	حالة الزجاج والكشافات

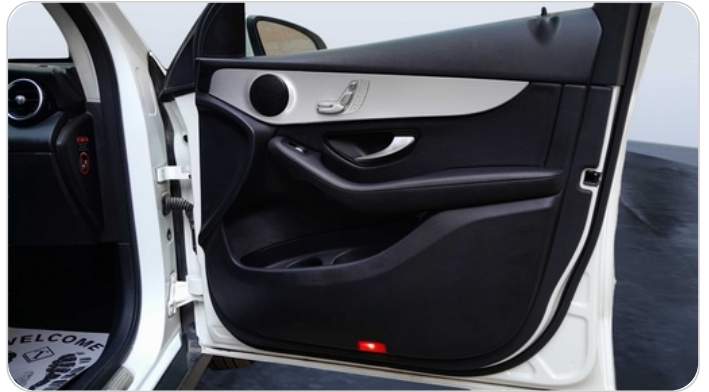
FR R DOOR

فرش كنبه خلفي	● بحاله جيده	فرش السقف	● بحاله جيده
فيبر قائم أمامي يمين	● بحاله جيده	فيبر قائم أمامي شمال	● بحاله جيده
فيبر قائم وسط يمين	● بحاله جيده	فيبر قائم وسط شمال	● بحاله جيده
فيبر قائم خلفي يمين	● بحاله جيده	فيبر قائم خلفي شمال	● بحاله جيده
شماسات أمامية	● بحاله جيده	مراية الزجاج الأمامي	● بحاله جيده
مقبض يد السقف أمامي يمين	● بحاله جيده	مقبض يد السقف أمامي شمال	● بحاله جيده
مقبض يد السقف خلفي يمين	● بحاله جيده	مقبض يد السقف خلفي شمال	● بحاله جيده
ملاحظات أخرى	عطل ب مفتاح تحكم زجاج امامي يمين بوحده تحكم السائق الرئيسيه
