بيانات العميل والسيارة			
BMW X1 2020 2nd Category			موديل السيارة
78681	قراءة العداد	كحلي	اللون
لا يوجد	حظر البيع	لا يوجد	توكيلات
الشروق	المرور	2025-12-06	تاريخ انتهاء الرخصة

ملخص حالة السيارة			
● بحالة ممتازة	حالة الميكانيكا	● رش في بعض أجزاء السيارة	حالة البودي الخارجي
● بحالة ممتازة	حالة العفشة	● فبريكة بالكامل	حالة البودي الداخلي
● بحالة جيدة جدا	حالة الكهرباء	● لا يوجد ملاحظات	حالة الشاسية
● بحالة ممتازة	حالة التكييف	● بحالة جيدة	حالة الجنوط والكاوتش
● بحالة ممتازة	حالة الصالون	● بحالة ممتازة	حالة الزجاج والكشافات

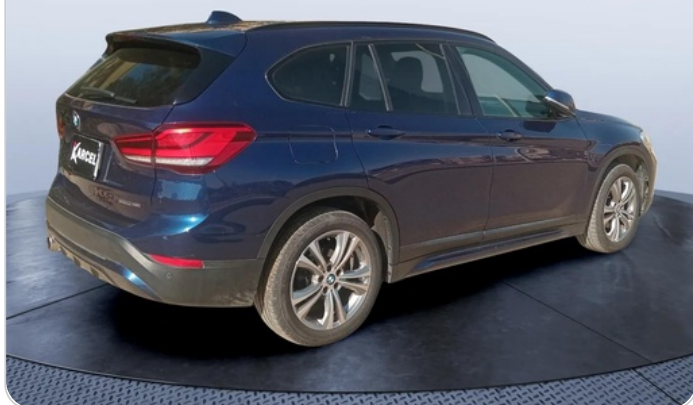
RR R 45

مفصلات الكبوت	● فبريكة بالكامل	مفصلات الشنطه	● فبريكة بالكامل
ملاحظات أخرى	رش جزئي بمعجون في ررف خلفي شمال -		
حالة زجاج / كشافات / أخرى			
زجاج البانوراما	● بحالة جيدة	زجاج فتحة السقف	● بحالة جيدة
زجاج السيارة الأمامي	● بحالة جيدة	زجاج السيارة الخلفي	● بحالة جيدة
زجاج باب أمامي يمين	● بحالة جيدة	زجاج باب أمامي شمال	● بحالة جيدة
زجاج باب خلفي يمين	● بحالة جيدة	زجاج باب خلفي شمال	● بحالة جيدة
شراعات خلفية	● بحالة جيدة	شراعات أمامية	● بحالة جيدة
الكشاف الأمامي يمين	● بحالة جيدة	الكشاف الأمامي شمال	● بحالة جيدة
الكشاف الخلفي يمين	● كسر بالباغة	الكشاف الخلفي شمال	● بحالة جيدة
كشافات شبورة أمامي	● بحالة جيدة	كشافات شبورة خلفي	● بحالة جيدة
كشافات إشاره أمامي	● بحالة جيدة	كشافات إشاره خلفي	● بحالة جيدة
سيستم مياة مساحات	● لا يوجد ملاحظات	كاوتش الأبواب	● جيد
مساحات الزجاج الأمامي	● بحاله جيدة	مساحة الزجاج الخلفي	● بحالة جيدة
ملاحظات أخرى

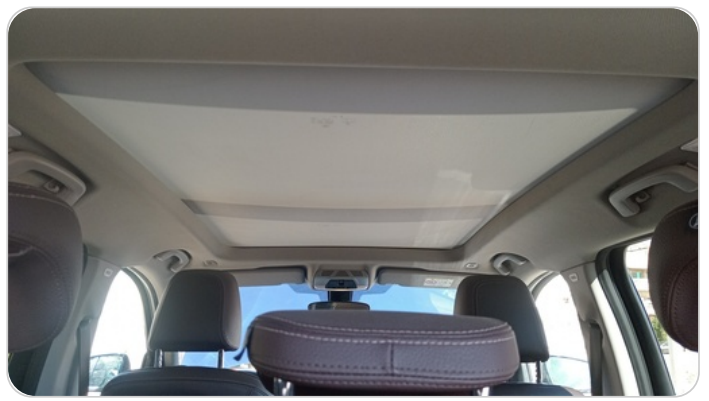
CAR ROOF MAT

فرش كرسي أمامي يمين	● بحاله جيده	فرش كرسي أمامي شمال	● بحاله جيده
فرش كنبه خلفي	● بحاله جيده	فرش السقف	● بحاله جيده
فيبر قائم أمامي يمين	● بحاله جيده	فيبر قائم أمامي شمال	● بحاله جيده
فيبر قائم وسط يمين	● بحاله جيده	فيبر قائم وسط شمال	● بحاله جيده
فيبر قائم خلفي يمين	● بحاله جيده	فيبر قائم خلفي شمال	● بحاله جيده
شماسات أمامية	● بحاله جيده	مراية الزجاج الأمامي	● بحاله جيده
مقبض يد السقف أمامي يمين	● بحاله جيده	مقبض يد السقف أمامي شمال	● بحاله جيده
مقبض يد السقف خلفي يمين	● بحاله جيده	مقبض يد السقف خلفي شمال	● بحاله جيده
ملاحظات أخرى		فتحة السقف لا تعمل

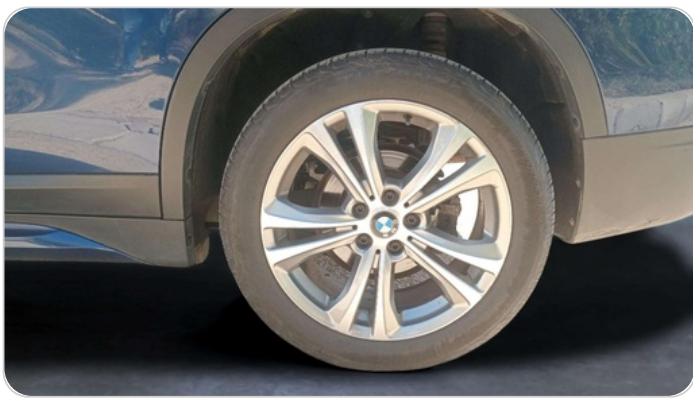
RR L TIRE

الجنوط والكاوتش			
حالة الجنوط الأمامية	● بحالة جيدة	حالة الكاوتش الأمامي	● بحالة جيدة
حالة الجنوط الخلفي	● تجريحات بسيطه	حالة الكاوتش الخلفي	● بحالة جيدة
حالة جنط الاستبن	لا يوجد	حالة الكاوتش الاستبن	لا يوجد
نوع الكاوتش	رن فلات		
ملاحظات الجنوط و الكاوتش

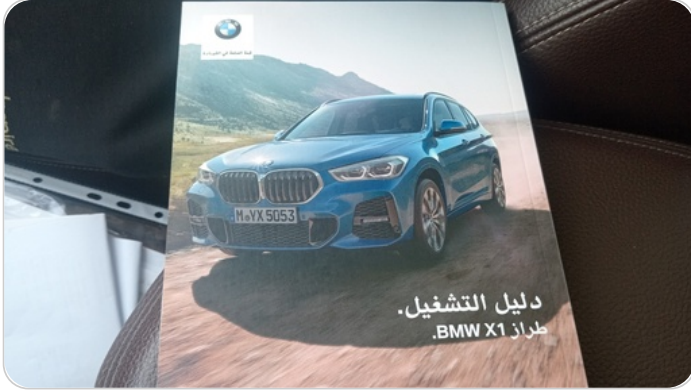
كتالوج السيارة : موجود

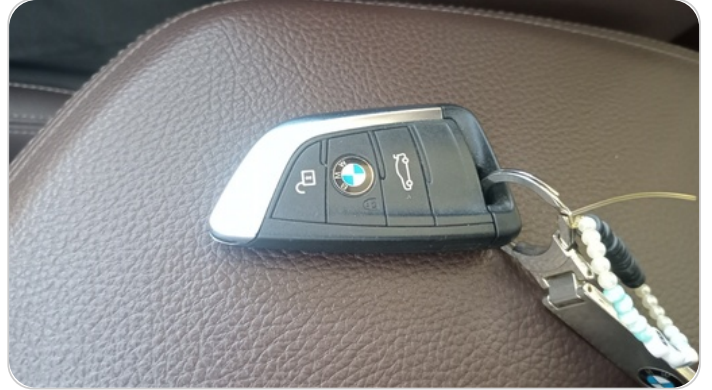
حالة الريموت / المفتاح : يعمل بكفاءة
