بيانات العميل والسيارة			
BMW X1 2021 1st Category			موديل السيارة
35728	قراءة العداد	كحلي	اللون
لا يوجد	حظر البيع	لا يوجد	توكيلات
الدقي	المرور	2026-09-23	تاريخ انتهاء الرخصة

ملخص حالة السيارة			
● بحالة ممتازة	حالة الميكانيكا	● فبريكة (يوجد ملاحظات)	حالة البودي الخارجي
● بحالة ممتازة	حالة العفشة	● فبريكة بالكامل	حالة البودي الداخلي
● بحالة جيدة جدا	حالة الكهرباء	● لا يوجد ملاحظات	حالة الشاسية
● بحالة ممتازة	حالة التكييف	● بحاله مقبولة	حالة الجنوط والكاوتش
● بحالة جيدة جدا	حالة الصالون	● بحالة ممتازة	حالة الزجاج والكشافات

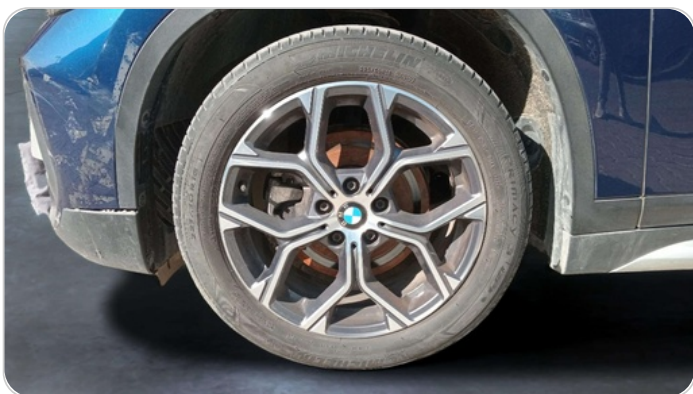
FR L TIRE

الجنوط والكاوتش			
حالة الجنوط الأمامية	● تجريحات بسيطة	حالة الكاوتش الأمامي	● تاريخ الإنتاج أكثر من 3 سنوات
حالة الجنوط الخلفي	● بحاله جيدة	حالة الكاوتش الخلفي	● تاريخ الإنتاج أكثر من 3 سنوات
حالة جنط الاستبن	لا يوجد	حالة الكاوتش الاستبن	لا يوجد
نوع الكاوتش	رن فلات		
ملاحظات الجنوط و الكاوتش

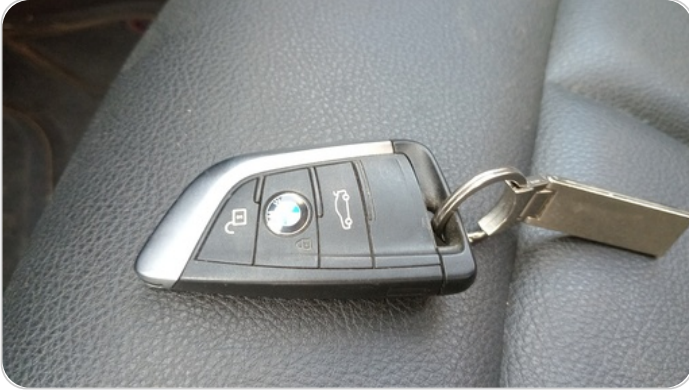
حالة الريموت / المفتاح : يعمل بكفاءة
