بيانات العميل والسيارة			
Skoda Octavia A7 2015 1st Category			موديل السيارة
67351	قراءة العداد	أسود	اللون
لا يوجد	حظر البيع	لا يوجد	توكيلات
الوالي	المرور	2026-09-06	تاريخ انتهاء الرخصة

ملخص حالة السيارة			
● بحالة ممتازة	حالة الميكانيكا	● فبريكة (يوجد ملاحظات)	حالة البودي الخارجي
● بحالة ممتازة	حالة العفشة	● فبريكة بالكامل	حالة البودي الداخلي
● بحالة ممتازة	حالة الكهرباء	● لا يوجد ملاحظات	حالة الشاسية
● بحالة ممتازة	حالة التكييف	● بحالة جيدة	حالة الجنوط والكاوتش
● بحالة جيدة جدا	حالة الصالون	● بحالة جيدة جدا	حالة الزجاج والكشافات

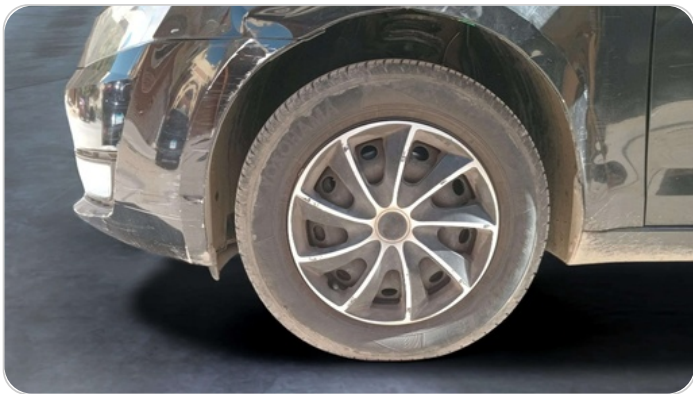
FR L TIRE

الجنوط والكاوتش			
حالة الجنوط الأمامية	● بحالة جيدة	حالة الكاوتش الأمامي	● تشققات/قطع بسيط
حالة الجنوط الخلفي	● بحاله جيدة	حالة الكاوتش الخلفي	● بحالة متوسطة
حالة جنط الاستبن	● بحالة جيدة	حالة الكاوتش الاستبن	● تاريخ الإنتاج أكثر من 3 سنوات
نوع الكاوتش	تيوبليس		
ملاحظات الجنوط و الكاوتش

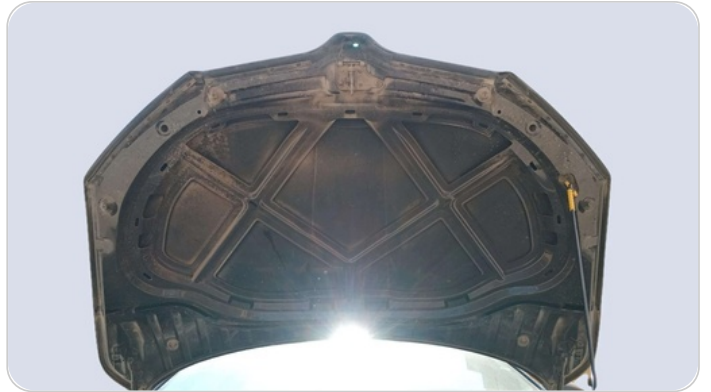
CAR HOOD

حالة البودي الخارجي			
الكبوت	● فبريكة (خرايش)	الاكصدام الأمامي	● فبريكة (خرايش - خبطات)
السقف	● فبريكة (خرايش)	الاكصدام الخلفي	● فبريكة (كسر)
باب الشنطة	● فبريكة (خرايش _ خبطات)	شبكة أمامية	● شرخ / كسر
الرفرف الأمامي يمين	● فبريكة (خرايش - خبطات)	الرفرف الأمامي شمال	● فبريكة (صدمة كبيرة)
قائم خارجي أمامي يمين	● فبريكة بالكامل	قائم خارجي أمامي شمال	● فبريكة بالكامل
الباب الأمامي يمين	● فبريكة (خبطات)	الباب الأمامي شمال	● فبريكة (خرايش)
الباب الخلفي يمين	● فبريكة (خرايش)	الباب الخلفي شمال	● فبريكة (خرايش)
قائم خارجي خلفي يمين	● فبريكة بالكامل	قائم خارجي خلفي شمال	● فبريكة بالكامل
الرفرف الخلفي يمين	● فبريكة (خرايش)	الرفرف الخلفي شمال	● فبريكة (خرايش)
العتب السفلي يمين	● فبريكة (خرايش - خبطات)	العتب السفلي شمال	● فبريكة (خبطات)
مراية الباب الأمامي يمين	● فبريكة (خرايش)	مراية الباب الأمامي شمال	● فبريكة بالكامل
مفصلات الباب الأمامي يمين	● فبريكة بالكامل	مفصلات الباب الأمامي شمال	● فبريكة بالكامل
مفصلات الباب الخلفي يمين	● فبريكة بالكامل	مفصلات الباب الخلفي شمال	● فبريكة بالكامل

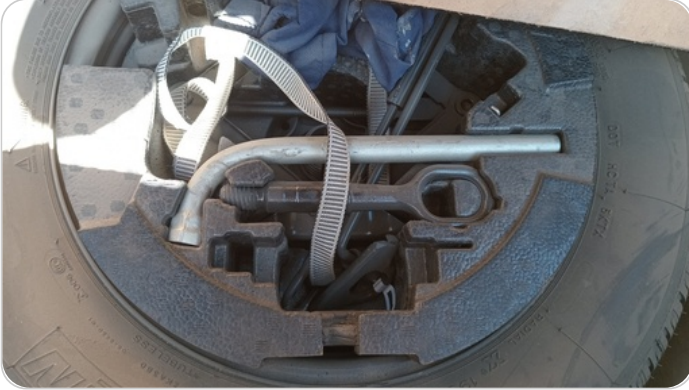
العدة وأدوات الأمان : متوفرة (بحالة جيدة)

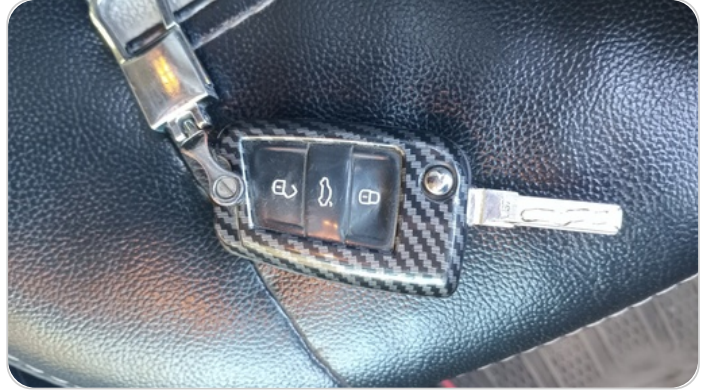
حالة الريموت / المفتاح : يعمل بكفاءة
