بيانات العميل والسيارة			
Hyundai Elantra CN7 2022 2nd Category			موديل السيارة
99820	قراءة العداد	رصاصي	اللون
لا يوجد	حظر البيع	لا يوجد	توكيلات
عين الصيرة	المرور	2025-04-20	تاريخ انتهاء الرخصة

ملخص حالة السيارة			
● بحالة ممتازة	حالة الميكانيكا	● رش في بعض أجزاء السيارة	حالة البودي الخارجي
● بحالة ممتازة	حالة العفشة	● فبريكة بالكامل	حالة البودي الداخلي
● بحالة ممتازة	حالة الكهرباء	● لا يوجد ملاحظات	حالة الشاسية
● بحالة ممتازة	حالة التكييف	● بحالة جيدة	حالة الجنوط والكاوتش
● بحالة جيدة جدا	حالة الصالون	● بحالة جيدة جدا	حالة الزجاج والكشافات

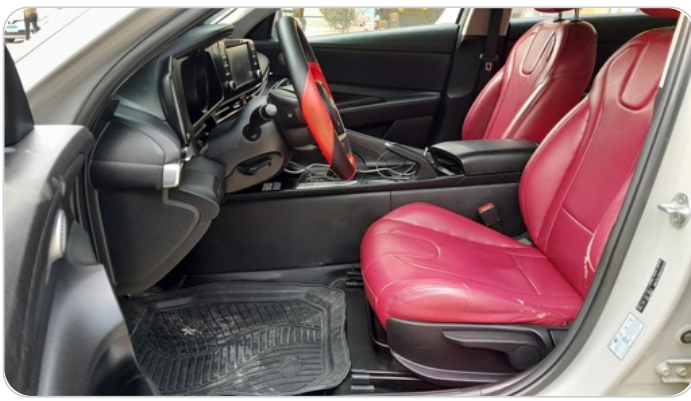
FR SEATS

لوحة مفاتيح الزجاج الرئيسية	● تعمل بكفاءة	مفتاح زجاج أمامي يمين	● تعمل بكفاءة
مفتاح زجاج خلفي يمين	● يعمل بكفاءة	مفتاح زجاج خلفي شمال	● يعمل بكفاءة
الكونتاكث	● يعمل بكفاءة	مفتاح فتحة السقف	● لا يوجد
مفتاح الأنوار	● يعمل بكفاءة	السنتر لوك	● يعمل بكفاءة
لوحة العدادات	● تعمل بكفاءة	مفتاح المساحات	● يعمل بكفاءة
الكاسيت / الراديو / الشاشة	● يعمل بكفاءة	التابلوه	● بحاله جيده
سماعات كاسيت أمامية	● تعمل بكفاءة	سماعة كاسيت خلفية	● يعمل بكفاءة
أنوار أمامية	● تعمل بكفاءة	أنوار خلفية	● تعمل بكفاءة
حساسات الركن	● لا يوجد	كاميرات	● يوجد عطل
مرايات الضم	● تعمل بكفاءة	الكلاكس	● يعمل بكفاءة
تبريد التكييف	● جيد	سويتشات التكييف	● تعمل بكفاءة
هوايات التكييف	● بحاله جيده	الكونسول الوسط	● بحاله جيده
الطارة / الدركسيون	● لا يوجد ملاحظات	أحزمة الأمان	● تعمل بكفاءة
فرش الباب الأمامي يمين	● بحاله جيده	فرش الباب الأمامي شمال	● بحاله جيده
فرش الباب الخلفي يمين	● بحاله جيده	فرش الباب الخلفي شمال	● بحاله جيده
فرش كرسي أمامي يمين	● بحاله جيده	فرش كرسي أمامي شمال	● قطع /كسر / شرخ /تلف

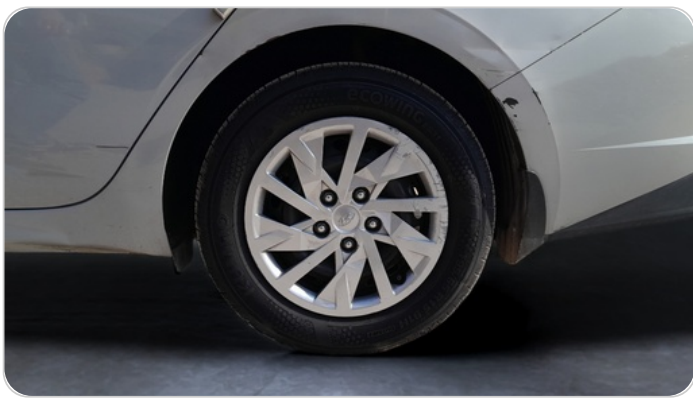
RR L TIRE

الجنوط والكاوتش			
حالة الجنوط الأمامية	● بحالة جيدة	حالة الكاوتش الأمامي	● بحالة متوسطة
حالة الجنوط الخلفي	● بحاله جيدة	حالة الكاوتش الخلفي	● النقشة متآكلة
حالة جنط الاستبن	● بحالة جيدة	حالة الكاوتش الاستبن	● بحالة جيدة
نوع الكاوتش	تيوبليس		
ملاحظات الجنوط و الكاوتش

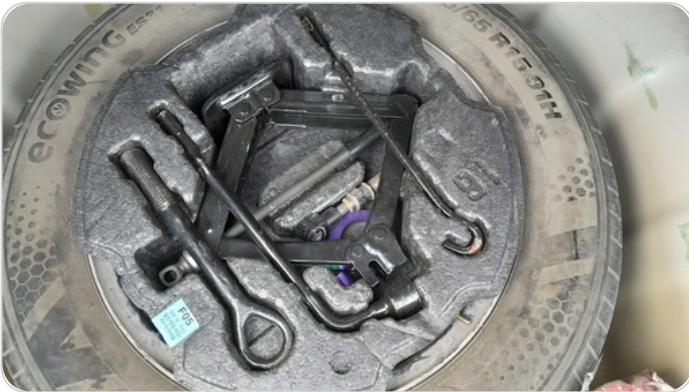
العدة وأدوات الأمان : متوفرة (بحالة جيدة)

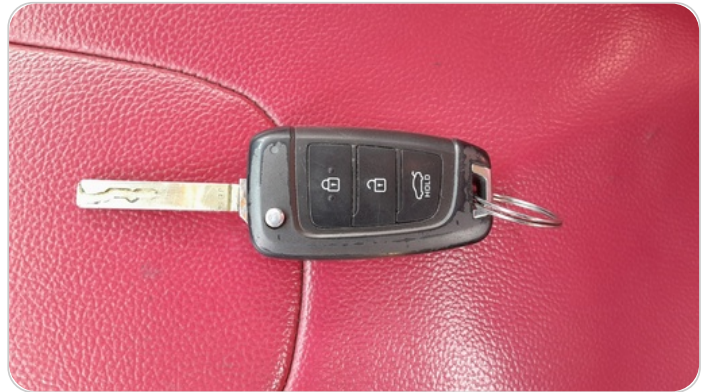
حالة الريموت / المفتاح : يعمل بكفاءة
