بيانات العميل والسيارة			
Toyota Corolla 2020 2nd Category			موديل السيارة
69662	قراءة العداد	أحمر	اللون
لا يوجد	حظر البيع	توكيل واحد	توكيلات
الأميرية	المرور	2026-02-01	تاريخ انتهاء الرخصة

KARCEL

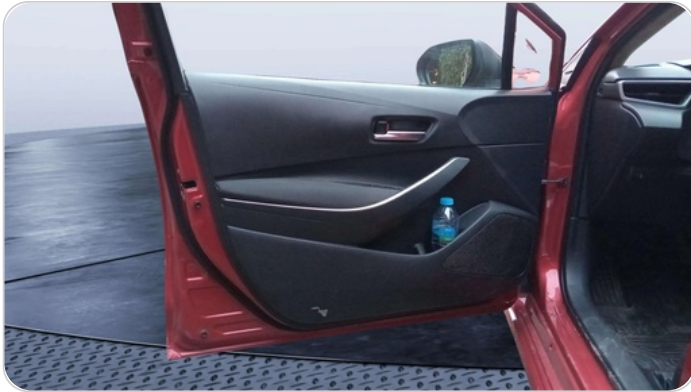
FR L DOOR

بودي داخلي
دواخل الباب الأمامي يمين + القوائم	● فبريكة (خرايش)	دواخل الباب الأمامي شمال +القوائم	● فبريكة (خرايش)
دواخل الباب الخلفي يمين + القوائم	● فبريكة (خرايش)	دواخل الباب الخلفي شمال + القوائم	● فبريكة (خرايش)
دواخل وأرضية الشنطة	● فبريكة بالكامل	ستارة شنطة خلفية	● لا يوجد ملاحظات
حامل طقم التبريد	● لا يوجد ملاحظات		
ملاحظات أخرى	كسر في عتب فيبر يمين		
			شاسيه
بطاحة أمامي يمين	● فبريكة بالكامل	بطاحة أمامي شمال	● فبريكة بالكامل
الشاسيه الأمامي	● لا يوجد ملاحظات	الشاسيه الخلفي	● لا يوجد ملاحظات
الصدر الأمامي	● لا يوجد ملاحظات	الشاسيه أسفل السيارة	● لا يوجد ملاحظات
ملاحظات أخرى

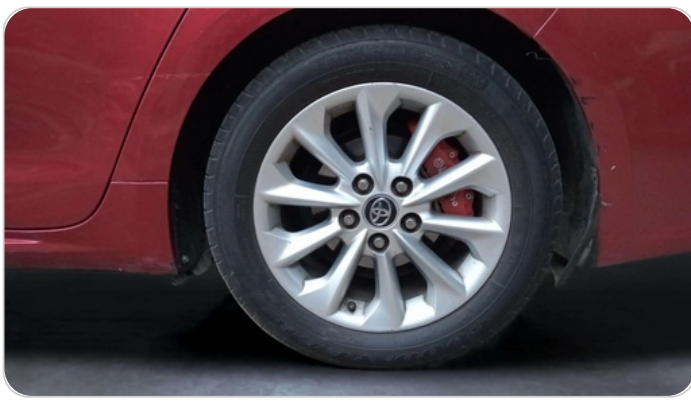
RR L TIRE

الجنوط والكاوتش			
حالة الجنوط الأمامية	● بحالة جيدة	حالة الكاوتش الأمامي	● بحالة جيدة
حالة الجنوط الخلفي	● تجريحات بسيطه	حالة الكاوتش الخلفي	● بحالة جيدة
حالة جنط الاستبن	● بحالة جيدة	حالة الكاوتش الاستبن	● بحالة جيدة
نوع الكاوتش	تيوبليس		
ملاحظات الجنوط و الكاوتش

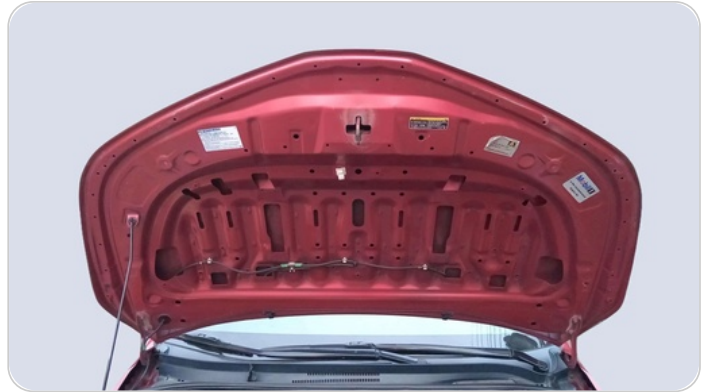
CAR HOOD

حالة البودي الخارجي			
الكبوت	● فبريكة (خرابيش)	الاكصدام الأمامي	● فبريكة (خرابيش - خبطات)
السقف	● فبريكة (سمكره على البارد)	الاكصدام الخلفي	● فبريكة (خرابيش)
باب الشنطة	● فبريكة (خرابيش)	شبكة أمامية	● لا يوجد ملاحظات
الرفرف الأمامي يمين	● فبريكة (خرابيش)	الرفرف الأمامي شمال	● فبريكة (خرابيش)
قائم خارجي أمامي يمين	● فبريكة (الدهان متآكل)	قائم خارجي أمامي شمال	● فبريكة (الدهان متآكل)
الباب الأمامي يمين	● فبريكة (خرابيش)	الباب الأمامي شمال	● فبريكة (خرابيش)
الباب الخلفي يمين	● فبريكة (خرابيش - خبطات)	الباب الخلفي شمال	● فبريكة (خرابيش - خبطات)
قائم خارجي خلفي يمين	● فبريكة (الدهان متآكل)	قائم خارجي خلفي شمال	● فبريكة (الدهان متآكل)
الرفرف الخلفي يمين	● فبريكة (خرابيش - خبطات)	الرفرف الخلفي شمال	● فبريكة (خرابيش - خبطات)
العتب السفلي يمين	● فبريكة (خرابيش - خبطات)	العتب السفلي شمال	● فبريكة (خرابيش - خبطات)
مراية الباب الأمامي يمين	● فبريكة (خرابيش)	مراية الباب الأمامي شمال	● فبريكة (خرابيش)
مفصلات الباب الأمامي يمين	● فبريكة بالكامل	مفصلات الباب الأمامي شمال	● فبريكة بالكامل
