| بيانات العميل والسيارة | | | |
|---|---|---|---|
| Opel Astra 2020 1st Category | | | موديل السيارة |
| 92031 | قراءة العداد | رصاصي | اللون |

| ملخص حالة السيارة | | | |

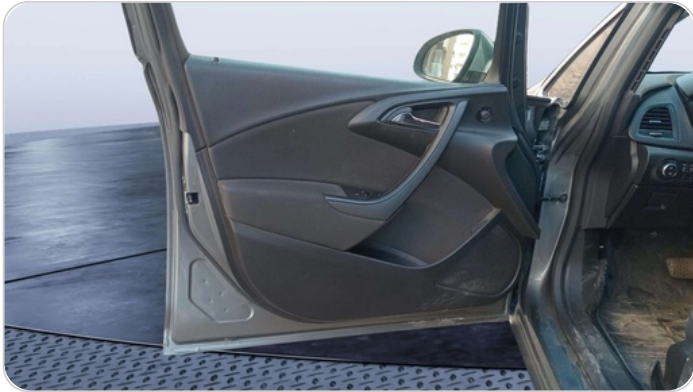
FR L DOOR

| حالة البودي الخارجي | | | |
|---|---|---|---|
| الباب الأمامي يمين | ● فبريكة (خرابيش - خبطات) | الباب الأمامي شمال | ● رش مع معجون (خبطات) |

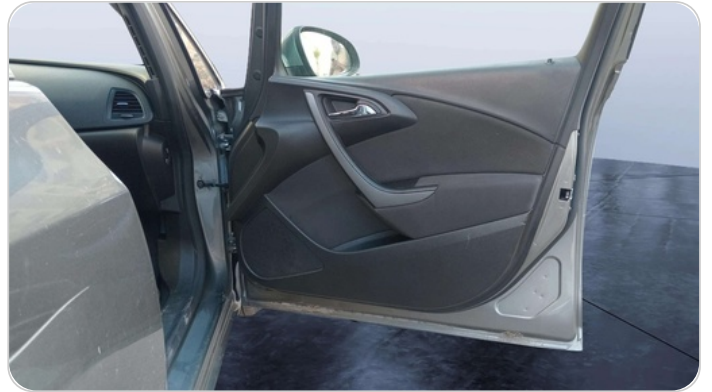
FR R DOOR

| | | | بودي داخلي |
|---|---|---|---|
| ملاحظات أخرى | آثار فك وتركيب في ستاره اماميه علويه - يوجد صعوبة في فتح الباب الأمامي يمين (لايفتح أحيانا) | | |

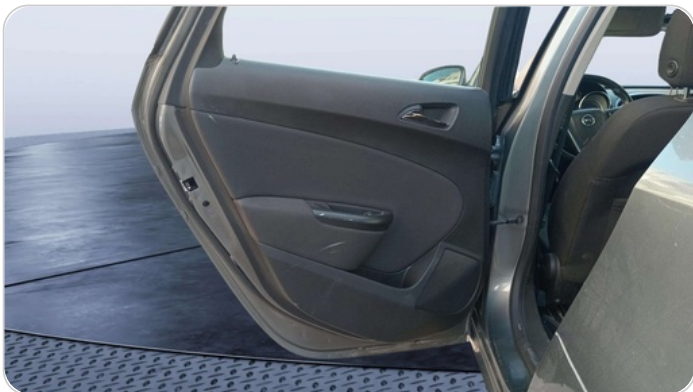
RR L DOOR

| حالة البودي الخارجي | | | |
|---|---|---|---|
| الباب الخلفي يمين | ● فبريكة (خرابيش - خبطات) | الباب الخلفي شمال | ● رش بدون معجون (خبطات) |

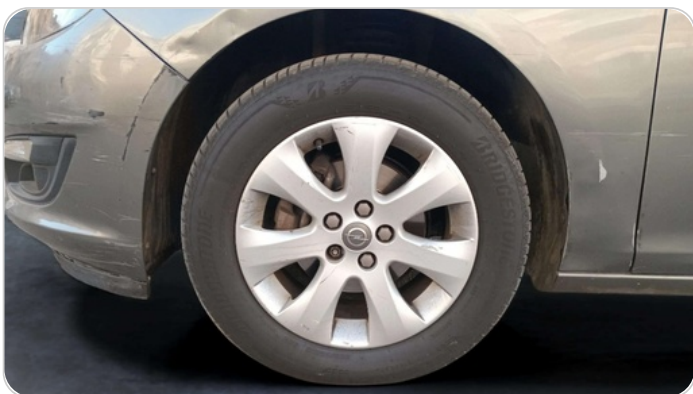
FR L TIRE

حالة الكاوتش الأمامي : تشققات/قطع بسيط

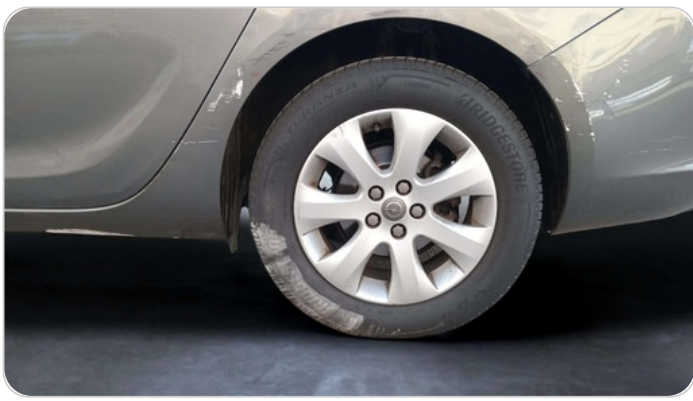
RR L TIRE

حالة الكاوتش الخلفي : تشققات/قطع بسيط

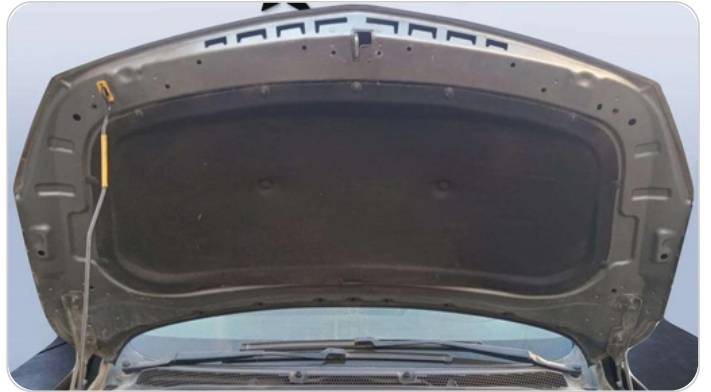
CAR HOOD

| حالة البودي الخارجي | | | |
|---|---|---|---|
| الكبوت | ● رش بدون معجون (خرابيش) | الاكصدام الأمامي | ● رش بدون معجون (خبطات) |

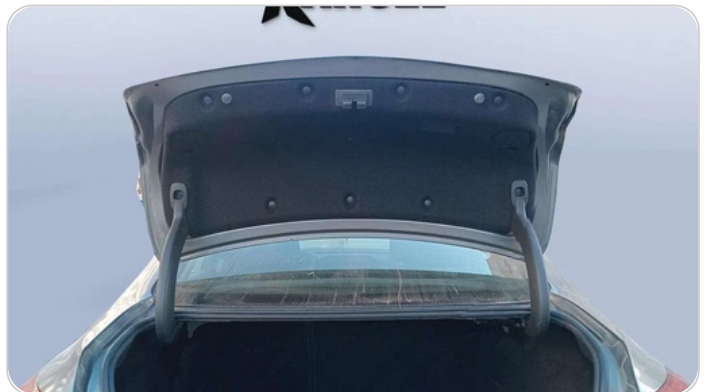
TRUNK HOOD

| حالة البودي الخارجي | | | |
|---|---|---|---|
| باب الشنطة | ● فبريكة (سمكره على البارد) | شبكة أمامية | ● لا يوجد ملاحظات |
| ملاحظات أخرى | علامة الشنطه تحتاج تثبيت - كسر في اكصدام امامي وخلفي - فقد في مكمله فيبر شبوره امامي يمين | | |

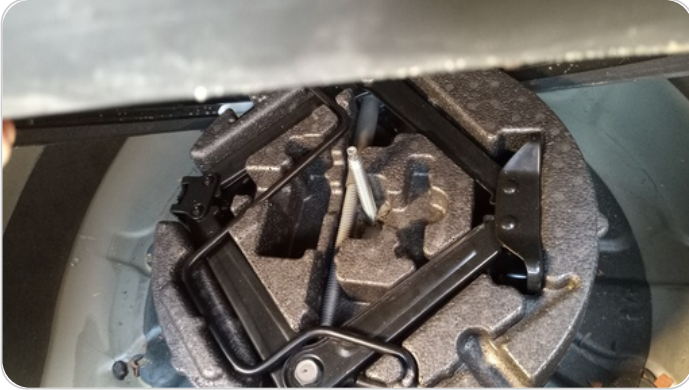
العدة وأدوات الأمان : متوفرة (بحالة جيدة)

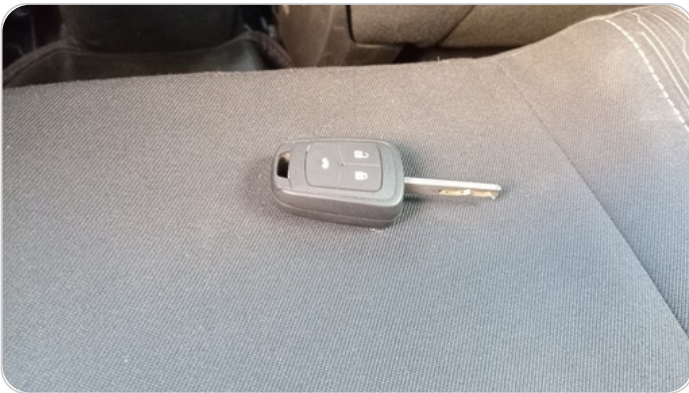
حالة الريموت / المفتاح : يعمل بكفاءة
