بيانات العميل والسيارة			
Seat Ibiza 2021 1st Category			موديل السيارة
125658	قراءة العداد	أزرق	اللون
لا يوجد	حظر البيع	لا يوجد	توكيلات
الشروق	المرور	2025-10-09	تاريخ انتهاء الرخصة

ملخص حالة السيارة			
● بحالة ممتازة	حالة الميكانيكا	● رش في بعض أجزاء السيارة	حالة البودي الخارجي
● بحالة ممتازة	حالة العفشة	● فبريكة بالكامل	حالة البودي الداخلي
● بحالة ممتازة	حالة الكهرباء	● لا يوجد ملاحظات	حالة الشاسية
● بحالة ممتازة	حالة التكييف	● بحاله مقبولة	حالة الجنوط والكاوتش
● بحالة جيدة جدا	حالة الصالون	● بحالة جيدة جدا	حالة الزجاج والكشافات

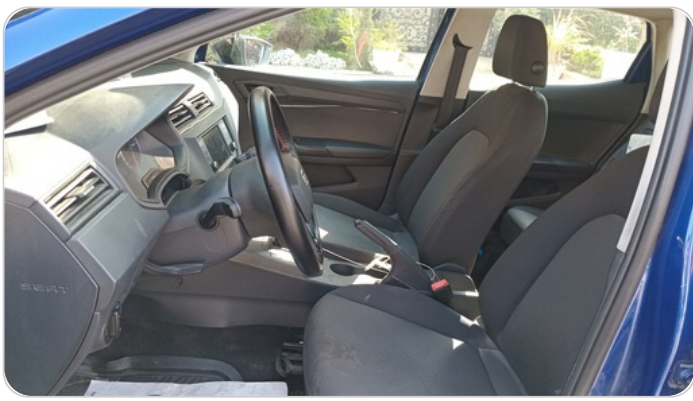
FR SEATS

فرش كرسي أمامي يمين	● يحتاج تنظيف فقط	فرش كرسي أمامي شمال	● يحتاج تنظيف فقط
فرش كنبه خلفي	● تحتاج تنظيف فقط	فرش السقف	● يحتاج تنظيف فقط
فيبر قائم أمامي يمين	● بحاله جيده	فيبر قائم أمامي شمال	● بحاله جيده
فيبر قائم وسط يمين	● بحاله جيده	فيبر قائم وسط شمال	● بحاله جيده
فيبر قائم خلفي يمين	● بحاله جيده	فيبر قائم خلفي شمال	● بحاله جيده
شماسات أمامية	● بحاله جيده	مراية الزجاج الأمامي	● بحاله جيده
مقبض يد السقف أمامي يمين	● لا يوجد	مقبض يد السقف أمامي شمال	● لا يوجد
مقبض يد السقف خلفي يمين	● لا يوجد	مقبض يد السقف خلفي شمال	● لا يوجد
ملاحظات أخرى	يوجد جراب جلد خياطة علي الطارة

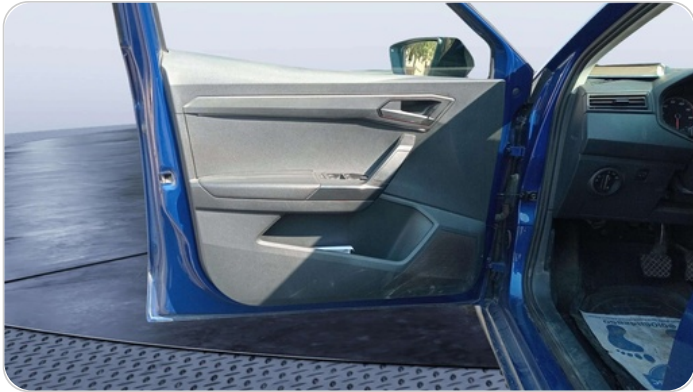
FR L DOOR

بودي داخلي		
دواخل الباب الأمامي يمين + القوائم	● فبريكة بالكامل	دواخل الباب الأمامي شمال +القوائم ● فبريكة (خرايش)
دواخل الباب الخلفي يمين + القوائم	● فبريكة بالكامل	دواخل الباب الخلفي شمال + القوائم ● فبريكة (خرايش)
دواخل وأرضية الشنطة	● فبريكة بالكامل	ستارة شنطة خلفية ● لا يوجد ملاحظات
حامل طقم التبريد	● لا يوجد ملاحظات	
ملاحظات أخرى		
شاسيه		
بطاحة أمامي يمين	● فبريكة بالكامل	بطاحة أمامي شمال ● فبريكة بالكامل
الشاسيه الأمامي	● لا يوجد ملاحظات	الشاسيه الخلفي ● لا يوجد ملاحظات
الصدر الأمامي	● لا يوجد ملاحظات	الشاسيه أسفل السيارة ● لا يوجد ملاحظات
ملاحظات أخرى

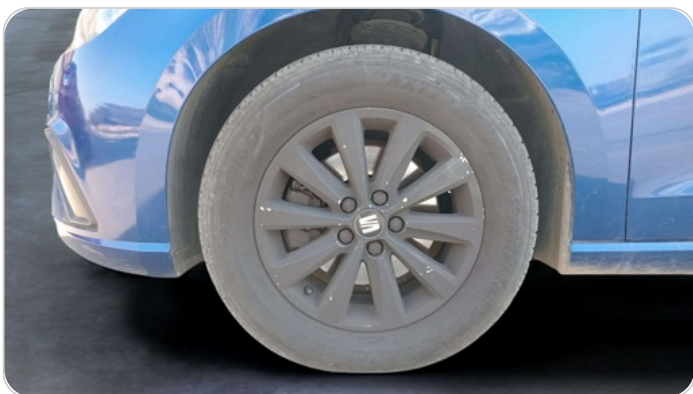
FR L TIRE

الجنوط والكاوتش			
حالة الجنوط الأمامية	● بحالة جيدة	حالة الكاوتش الأمامي	● بحالة متوسطة
حالة الجنوط الخلفي	● بحاله جيدة	حالة الكاوتش الخلفي	● تاريخ الإنتاج أكثر من 3 سنوات
حالة جنط الاستبن	● بحالة جيدة	حالة الكاوتش الاستبن	● تاريخ الإنتاج أكثر من 3 سنوات
نوع الكاوتش	تيوبليس		
ملاحظات الجنوط و الكاوتش

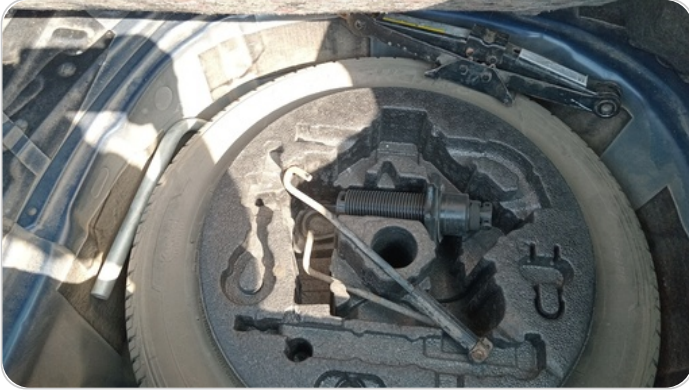
العدة وأدوات الأمان : متوفرة (بحالة جيدة)

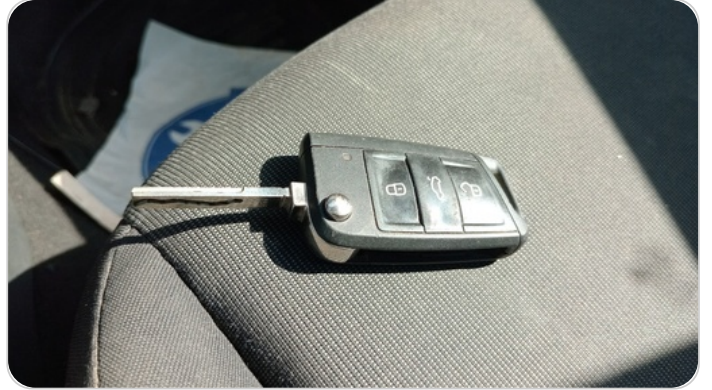
حالة الريموت / المفتاح : يعمل بكفاءة
