بيانات العميل والسيارة			
Peugeot 2008 2021 1st Category			موديل السيارة
85811	قراءة العداد	فيران	اللون
لا يوجد	حظر البيع	لا يوجد	توكيلات
مدينة نصر	المرور	2025-12-09	تاريخ انتهاء الرخصة

ملخص حالة السيارة			
● بحالة ممتازة	حالة الميكانيكا	● فبريكة (يوجد ملاحظات)	حالة البودي الخارجي
● بحالة جيدة جدا	حالة العفشة	● فبريكة بالكامل	حالة البودي الداخلي
● بحالة جيدة جدا	حالة الكهرباء	● لا يوجد ملاحظات	حالة الشاسية
● بحالة ممتازة	حالة التكييف	● بحاله مقبولة	حالة الجنوط والكاوتش
● بحالة ممتازة	حالة الصالون	● بحالة ممتازة	حالة الزجاج والكشافات

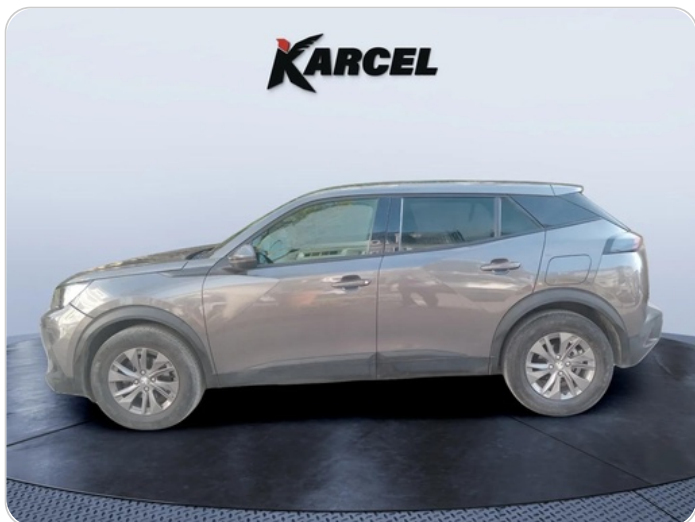
L 90

مفصلات الكبوت	● فبريكة بالكامل	مفصلات الشنطة	● فبريكة بالكامل
ملاحظات أخرى	يوجد نقط دهان أبيض متساقطة على السياره من الخارج ( الجانب الأيسر و الكبوت والسقف )		
حالة زجاج / كشافات / أخرى			
زجاج البانوراما	● لا يوجد	زجاج فتحة السقف	● لا يوجد
زجاج السيارة الأمامي	● بحالة جيدة	زجاج السيارة الخلفي	● بحالة جيدة
زجاج باب أمامي يمين	● بحالة جيدة	زجاج باب أمامي شمال	● بحالة جيدة
زجاج باب خلفي يمين	● بحالة جيدة	زجاج باب خلفي شمال	● بحالة جيدة
شراعات خلفية	● بحالة جيدة	شراعات أمامية	● بحالة جيدة
الكشاف الأمامي يمين	● بحالة جيدة	الكشاف الأمامي شمال	● بحالة جيدة
الكشاف الخلفي يمين	● بحالة جيدة	الكشاف الخلفي شمال	● بحالة جيدة
كشافات شبورة أمامي	● بحالة جيدة	كشافات شبورة خلفي	● بحالة جيدة
كشافات إشاره أمامي	● بحالة جيدة	كشافات إشاره خلفي	● بحالة جيدة
سيسستم مياة مساحات	● لا يوجد ملاحظات	كاوتش الأبواب	● جيد
مساحات الزجاج الأمامي	● بحاله جيدة	مساحة الزجاج الخلفي	● بحالة جيدة
ملاحظات أخرى

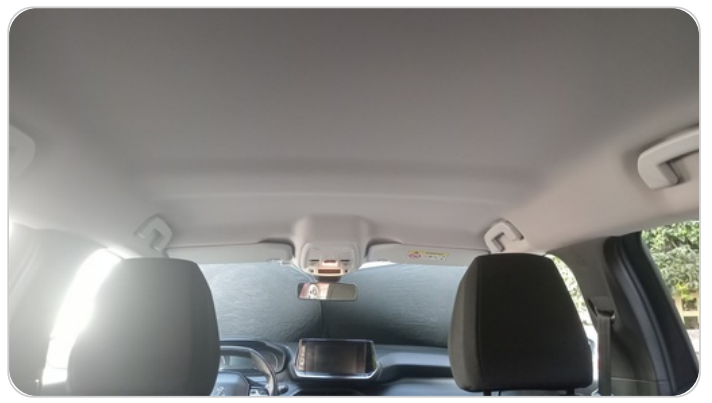
CAR ROOF MAT

فرش كنبه خلفي	● بحاله جيده	فرش السقف	● يحتاج تنظيف فقط
فيبر قائم أمامي يمين	● بحاله جيده	فيبر قائم أمامي شمال	● بحاله جيده
فيبر قائم وسط يمين	● بحاله جيده	فيبر قائم وسط شمال	● بحاله جيده
فيبر قائم خلفي يمين	● بحاله جيده	فيبر قائم خلفي شمال	● بحاله جيده
شماسات أمامية	● بحاله جيده	مراية الزجاج الأمامي	● بحاله جيده
مقبض يد السقف أمامي يمين	● بحاله جيده	مقبض يد السقف أمامي شمال	● بحاله جيده
مقبض يد السقف خلفي يمين	● بحاله جيده	مقبض يد السقف خلفي شمال	● بحاله جيده
ملاحظات أخرى

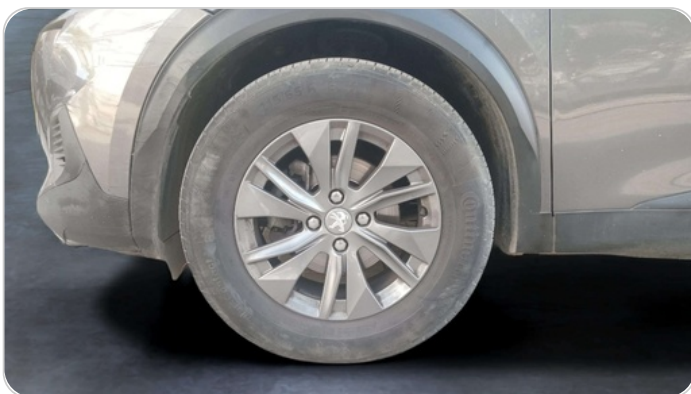
FR L TIRE

الجنوط والكاوتش			
حالة الجنوط الأمامية	● بحالة جيدة	حالة الكاوتش الأمامي	● تشققات/قطع بسيط
حالة الجنوط الخلفي	● بحاله جيدة	حالة الكاوتش الخلفي	● تاريخ الإنتاج أكثر من 3 سنوات
حالة جنط الاستبن	● بحالة جيدة	حالة الكاوتش الاستبن	● تاريخ الإنتاج أكثر من 3 سنوات
نوع الكاوتش	تيوبليس		
ملاحظات الجنوط و الكاوتش

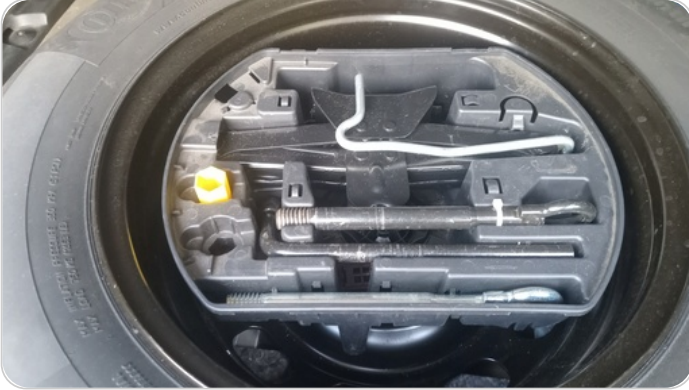
العدة وأدوات الأمان : متوفرة (بحالة جيدة)

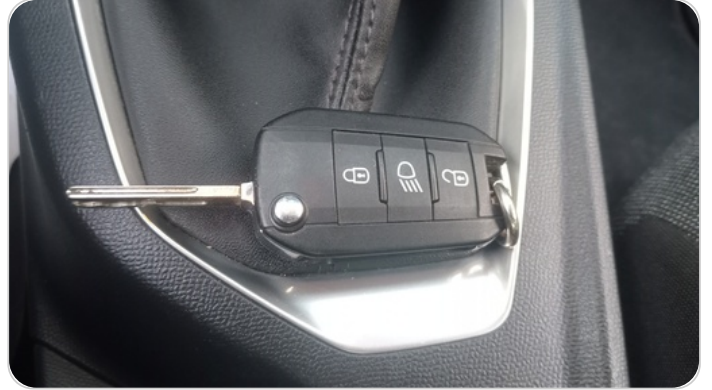
حالة الريموت / المفتاح : يعمل بكفاءة
